## **Zpráva z ornitologického průzkumu budovy Terezy Novákové 1947/62a, Brno - Řečkovice**

**Stručné shrnutí:** Budova (Terezy Novákové 1947/62a, 621 00, Brno - Řečkovice) určená k opravám byla kontrolována dne 19.7. od 14:52 do 17:46. Na východní straně objektu bylo nalezeno jedno využívané a jedno staré hnízdo jiříčky obecné. Jelikož se jedná o ubývající druh, bylo by dobré zachovat jeho hnízdiště i do budoucna. Proto bych doporučoval použít při malování budovy barvu obsahující vápenitou složku. Rovněž by úpravy kolem hnízd měly probíhat až po vyhnízdění jiříček. Využít se dá také prkýnko nebo umělá hnízda z keramiky. Hnízdění zvláště chráněného rorýse obecného, ani dalších chráněných druhů však zjištěno nebylo, takže není třeba provádět žádná náhradní hnízdní opatření pro rorýse. Pokud by ale opravy začaly až příští rok v nebo po hnízdní době rorýse obecného (20.4.-10.8.), doporučuji provést v hnízdním období nový průzkum, neboť by ptáci mohli začít využívat vhodné otvory v podstřeší. Dále je z hlediska ptáků zajímavý parčík na západní straně budovy. Tento parčík doporučuji v nejvyšší možné míře zachovat, případné kácení provádět mimo dobu hnízdění ptáků (u většiny druhů cca od

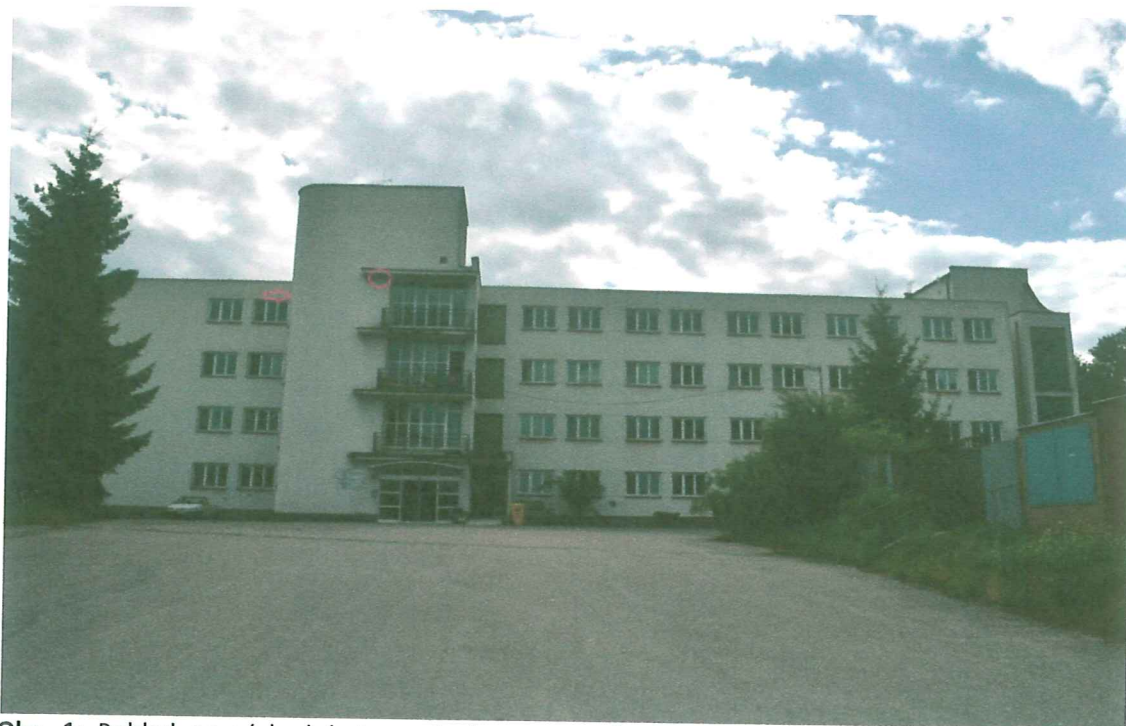
Na dvou místech na východní straně objektu (obr. 1) byla nalezena dvě hnízda jiříček obecných (*Delichon urbica*). Jedno bylo přitom během kontroly stále využíváno (obr. 2), z druhého potom zůstal pouze fragment. Vzhledem k tomu, že tento druh nyní ubývá, doporučuji počkat se stavebními úpravami exteriéru v oblasti aktivního hnízda až do konce hnízdní doby jiříčky (asi 20.4.-31.8.). Zároveň je žádoucí vytvořit podmínky, jež by těmto ptákům umožnili hnízdit i po úpravách budovy. Nabízí se přitom tři možnosti, jak pro udržení hnízdiště jiříček postupovat:

**Obr. 1:** Pohled na východní stranu budovy s označeným fragmentem hnízda jiříčky (červeným kroužek) a vyznačením místa se stále využívaným hnízdem (červená šipka).

- 1) Použít vápenitou barvu. Ta přitom nemusí být využita na celé budově, stačí jí pouze přetřít (klidně i na již vytvořený nátěr) místa hnízdění jiříček. Pokud by vápenitá barva využita nebyla, pak by totiž jiříčky nemohly postavit svá hnízda (nepřilepily by je).
- 2) Na místa hnízdění připevnit dřevěná prkýnka, na něž si jiříčky mohou postavit hnízda.
- 3) Umístit do původních míst hnízdění umělá hnízda z keramiky (obr. 3). Ty dnes dodává Zelená domácnost<sup>1</sup> a jiříčky k nim pouze dostavují hnízdní otvor.

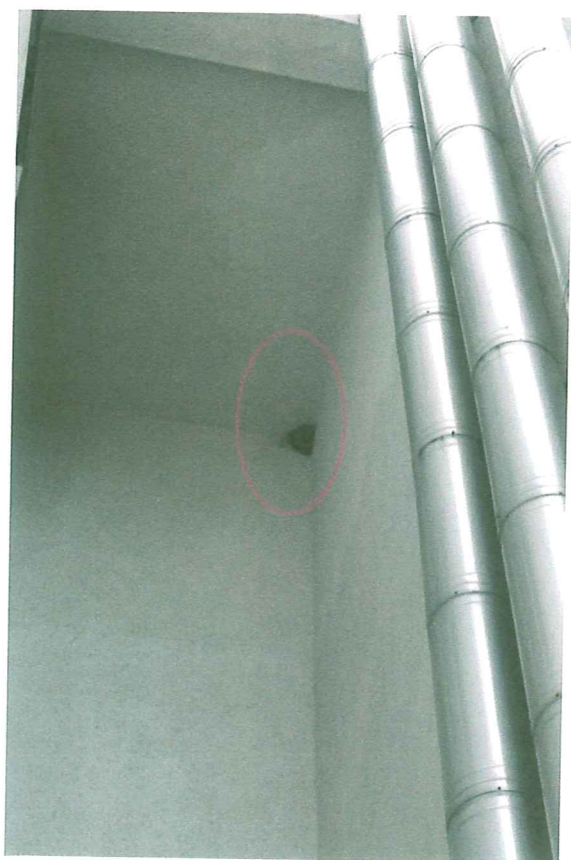
**Obr. 2:** Pohled na stále využívané hnízdo jiříčky obecné (červený kruh) na východní stěně.

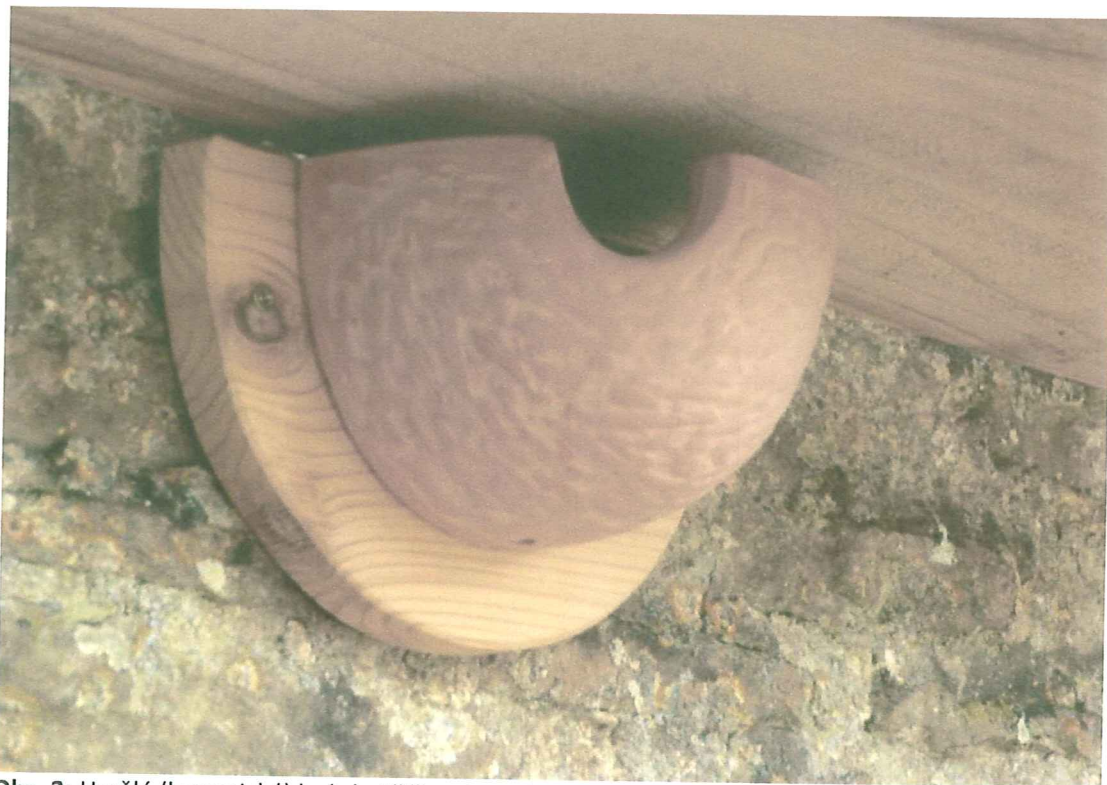
Obr. 3: Umělé (keramické) hnízdo jiříčky obecné.

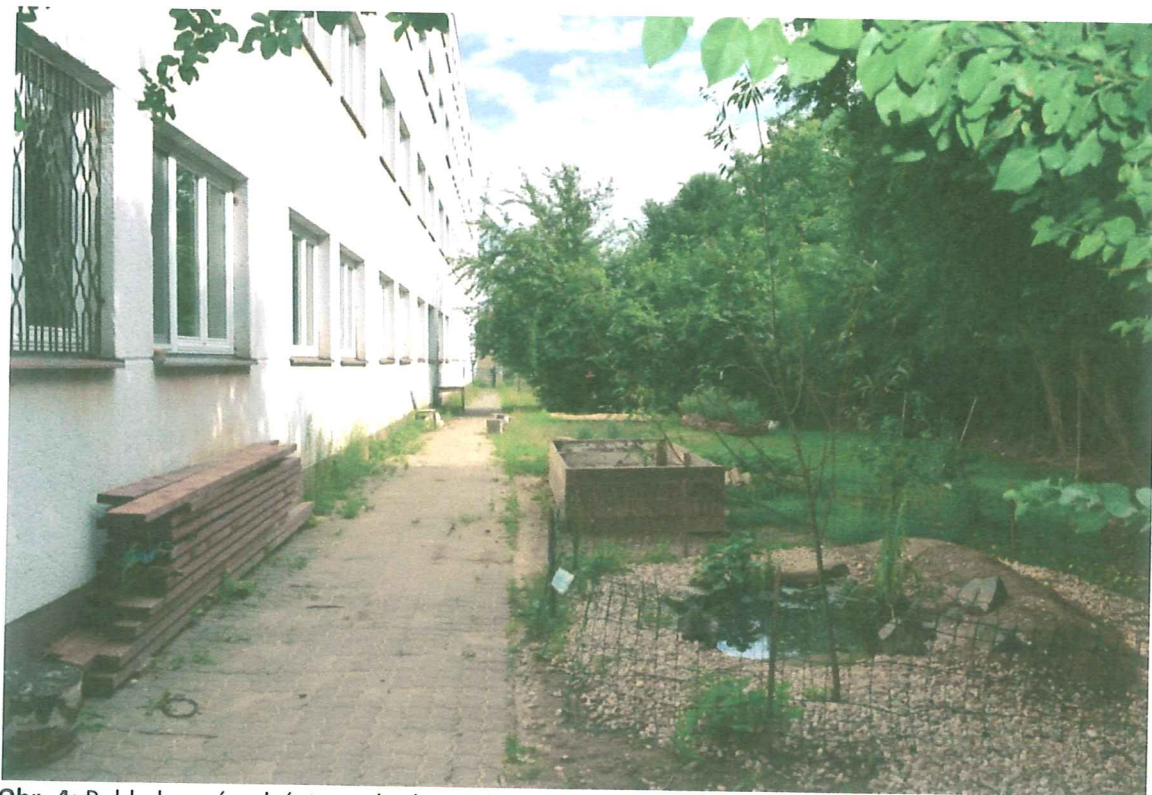
Zajímavý se z hlediska ptáků zdá být také parčík na západní straně objektu (obr. 4) a porosty kolem budovy celkově. Během kontroly zde byla zjištěna sýkora koňadra (*Parus major*), zvonek zelený (*Carduelis chloris*), kos černý (*Turdus merula*), rehek domácí (*Phoenicurus ochruros*), budníček menší (*Phylloscopus collybita*), sojka obecná (*Garrulus glandarius*), holub hřivnáč (*Columba palumbus*) a hrdlička zahradní (*Streptopelia decaocto*). V blízkosti parčíku pak byla zaznamenána žluna zelená (*Picus viridis*) a bažant obecný (*Phasianus colchicus*). Proto doporučuji porosty kolem budovy v nejvyšší možné míře zachovat, případné kácení provádět mimo dobu hnízdění ptáků (u většiny druhů cca od 1.4. do 1.8.) a ztracené porosty následně nahradit.

Obr. 4: Pohled na západní stranu budovy a část přilehlého parčíku.

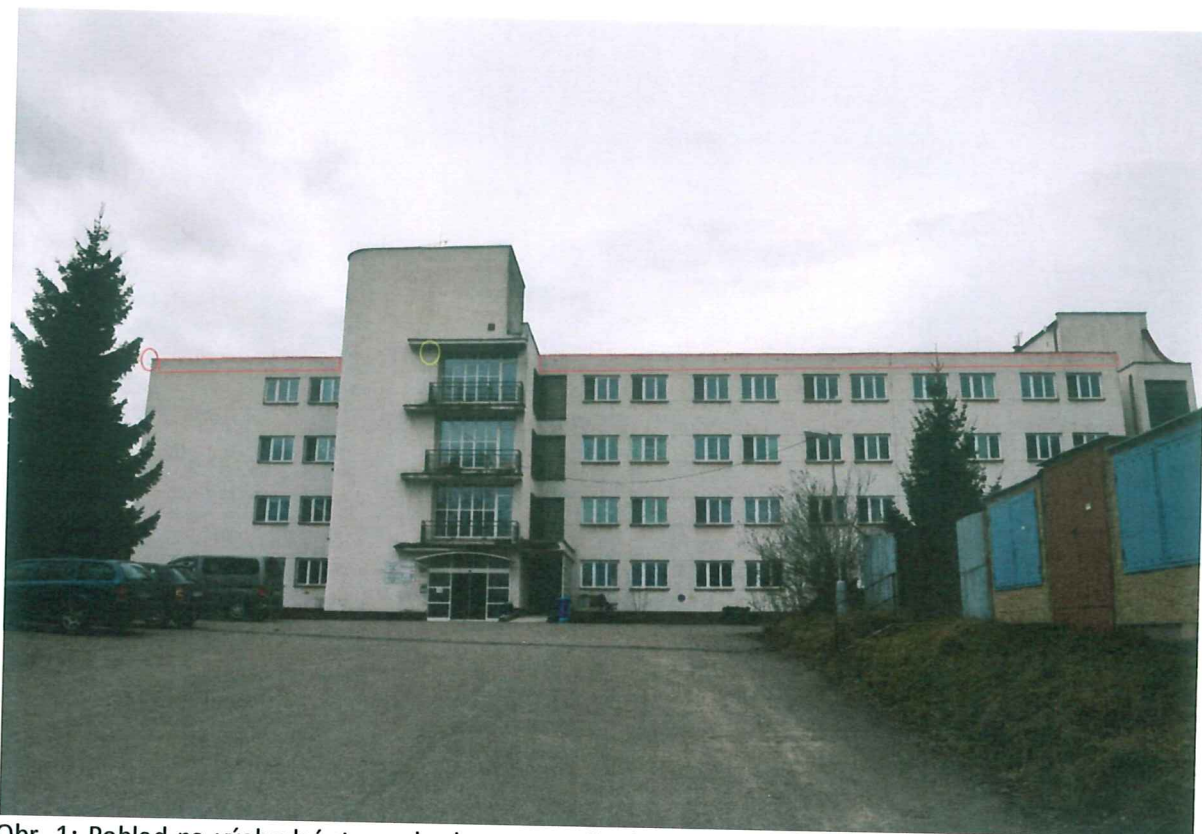
**Výsledky:** Na dvou místech na východní stěně (obr. 1-2) byla nalezena hnízda jiříček obecných (*Delichon urbica*). Vzhledem k tomu, že tento druh nyní ubývá, doporučuji počkat se stavebními úpravami exteriéru až do konce hnízdní doby jiříčky (asi 20.4.-31.8.). Zároveň je žádoucí vytvořit podmínky, jež by těmto ptákům umožnili hnízdit i po úpravách budovy. Nabízí se přitom tři možnosti, jak pro udržení hnízdiště jiříček postupovat:

Některé druhy včetně rorýse obecného (*Apus apus*) by pak mohly využívat k hnízdění větrací otvory v atice na všech stranách budovy (obr. 1, 4-6). Dále by pro tyto ptáky mohla být vhodná díra na hranici střechy a zdi (obr. 1). Proto doporučuji provést ještě průzkum v hnízdní době tohoto druhu (ideálně červen-záčátek července). Ten by měl odhalit zda zde rorýsi a další druhy skutečně hnízdí a (pokud ano) v jakých počtech. Před tímto průzkumem je dobré brát níže navrhovaná rorýsí řešení jen jako orientační pro určení případných nákladů a potřeb.

Obr. 1: Pohled na východní stranu budovy s označeným hnízdem jiříčky (zelený kroužek), dírou pod střechou (červený kroužek) a oblastí s větracími otvory v atice (červený čtverec).

Na základě výše uvedeného nyní doporučuji ponechat větrací otvory v atice i **po zateplení otevřené a ptákům přístupné**. Toto řešení přitom není nijak náročné a nemělo by pro investora znamenat z hlediska rekonstrukce budovy zásadní praktické či ekonomické omezení.

Díru u střechy je pak ale velmi těžké nechat po rekonstrukcích přístupné. Proto bych v jejich případě navrhoval použít jako náhradní opatření speciální rorýsi budky v počtu alespoň 4 oddělených komor. Konkrétně lze přitom doporučit budky vyráběné z desek extrudovaného polystyrenu (XPS) o síle 20–30 mm, nebo ze dřevocementu. Jejich výhodou oproti dříve používaným budkám dřevěným jsou lepší tepelné izolační vlastnosti a delší trvanlivost. Podle potřeby a prostorových možností se dají vyrobit jako jednokomorové až čtyřkomorové. Nyní se budky z extrudovaného polystyrenu v tuzemsku vyrábí i sériově. Objednat se dají u firmy Ecoplastics s.r.o.<sup>2</sup> z Liberce. Vhodné dřevocementové budky pak vyrábí firma Schwegler<sup>3</sup>. Budky příslušných rozměrů<sup>4</sup> (obr. 10) lze zhotovit také samovýrobou z desek Cetris. Osobně bych však spíše doporučoval budky koupené (menší šance, že při jejich výrobě dojde k chybě znemožňující ptákům hnízdit).

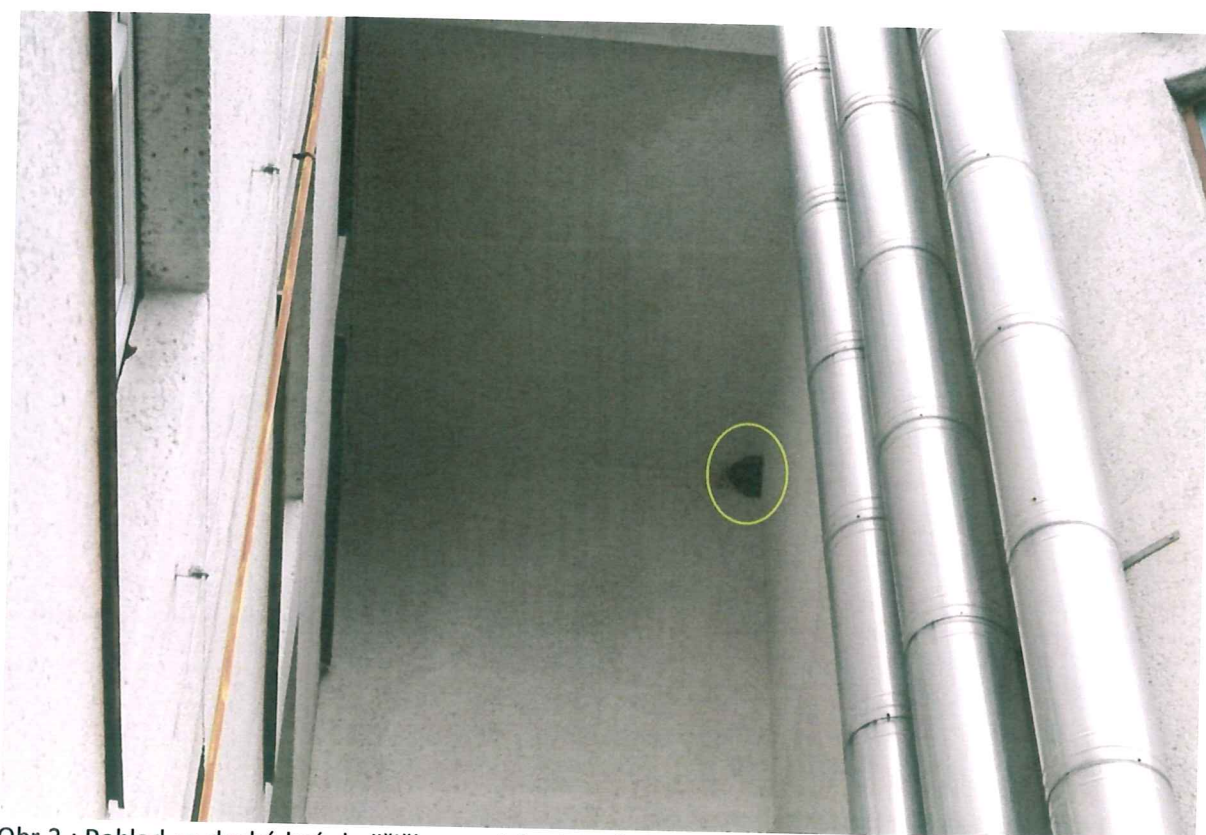
Obr 2.: Pohled na druhé hnízdo jiříčky na východní stěně.

- 1) Použít vápenitou barvu. Ta přitom nemusí být využita na celé budově, stačí jí pouze přetřít (klidně i na již vytvořený nátěr) místa hnízdění jiříček. Pokud by vápenitá barva využita nebyla, pak by totiž jiříčky nemohly postavit svá hnízda (nepřilepily by je).
- 2) Na místa hnízdění připevnit dřevěná prkýnka, na něž si jiříčky mohou postavit hnízda.
- 3) Umístit do původních míst hnízdění umělá hnízda z keramiky (obr. 3). Ty dnes dodává Zelená domácnost<sup>1</sup> a jiříčky k nim pouze dostavují hnízdní otvor.

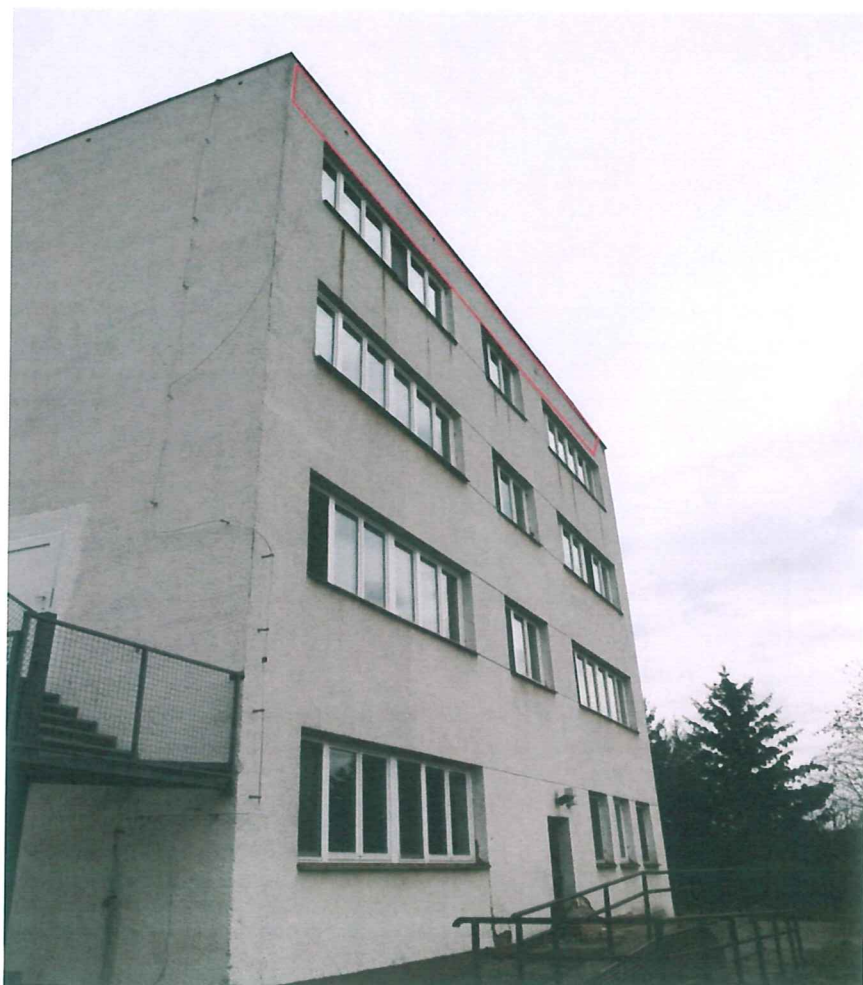
Obr. 4: Pohled na jižní stranu budovy s označenou oblastí s větracími otvory v atice.

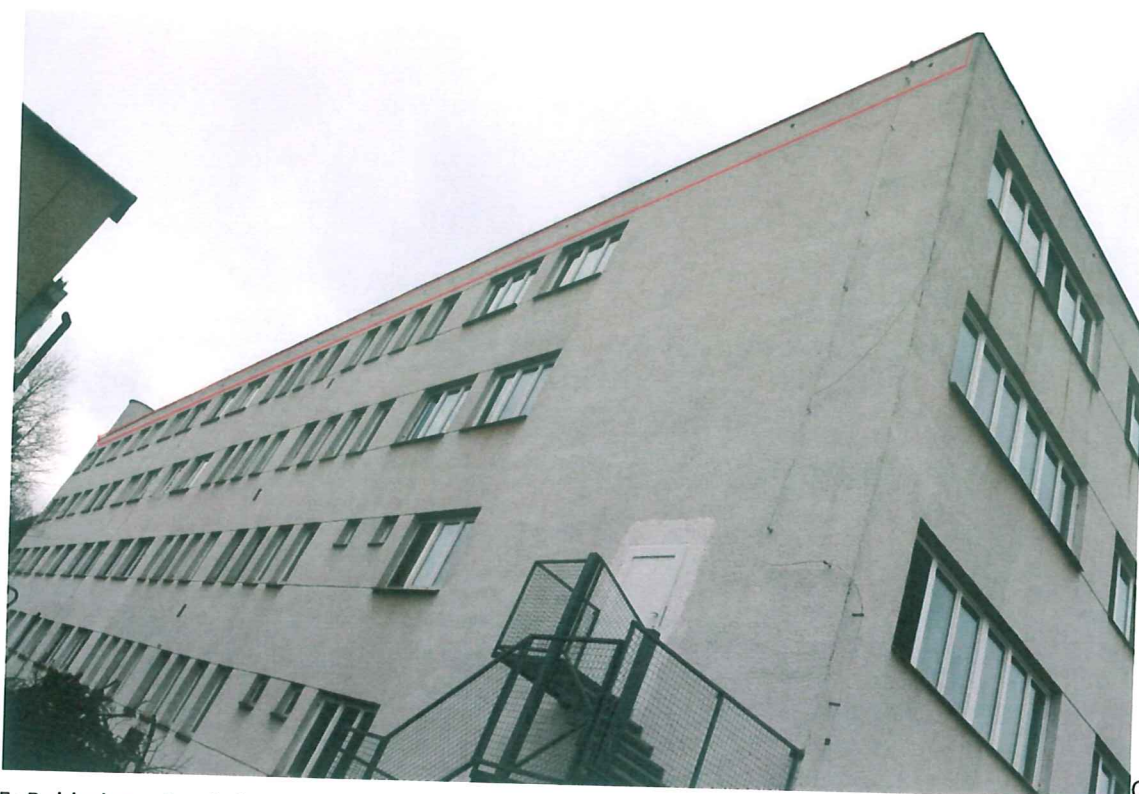
Obr. 5: Pohled na západní stranu budovy s označenou oblastí s větracími otvory v atice.

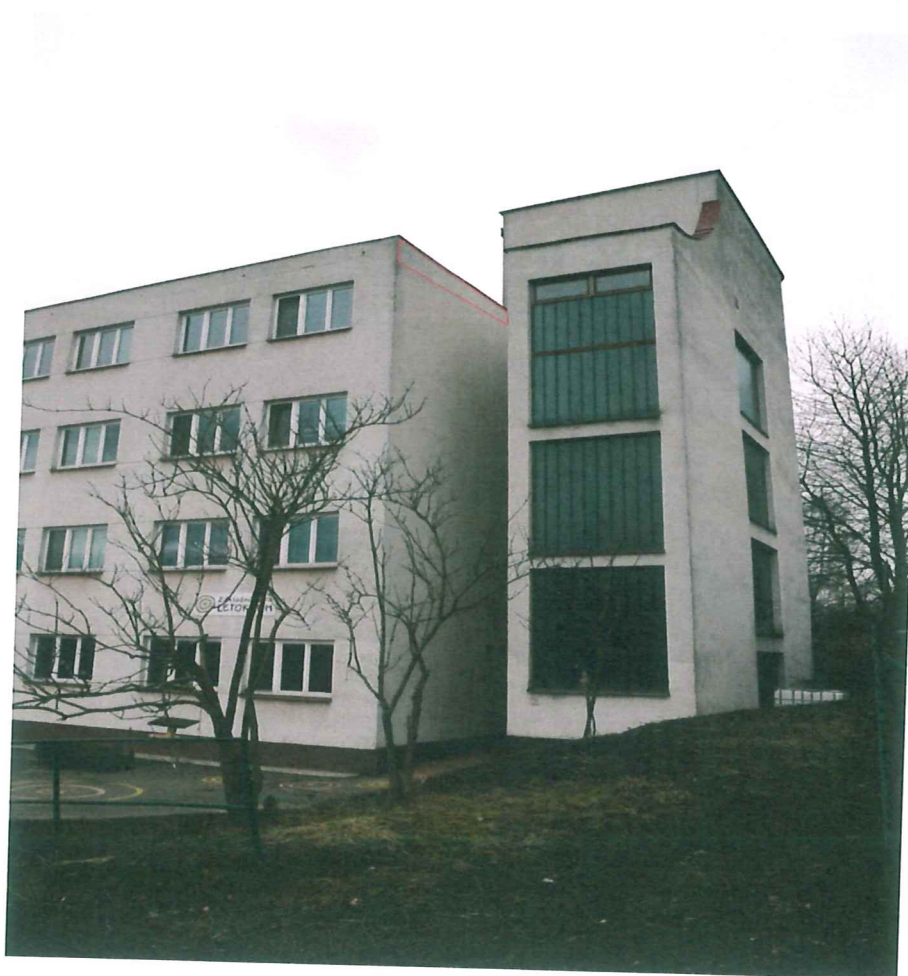
Obr. 6: Pohled na severní stranu budovy s označenou oblastí s větracími otvory v atice.
