projekt: 211 - Rekonstrukce budovy U Plovárny 1190, Děčín
fáze: 02 - ns
vypracoval: Ing. Tomáš Minka

2.2 Statické posouzení

Zhodnocení stávajícího stavu budovy U Plovárny 1190, Děčín

číslo dokumentu: **211-2-S-100**

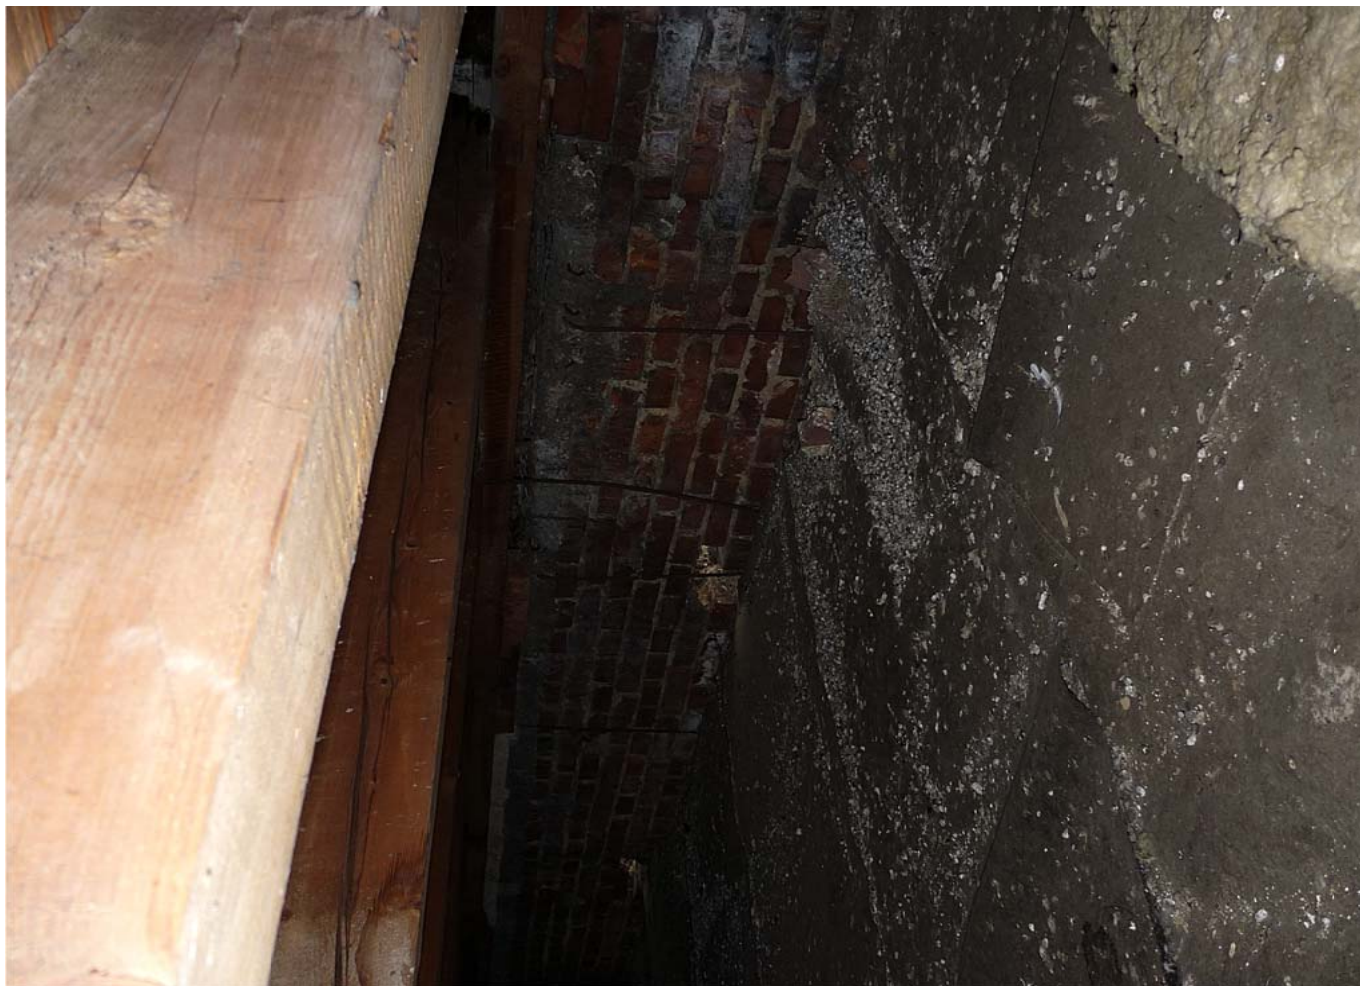
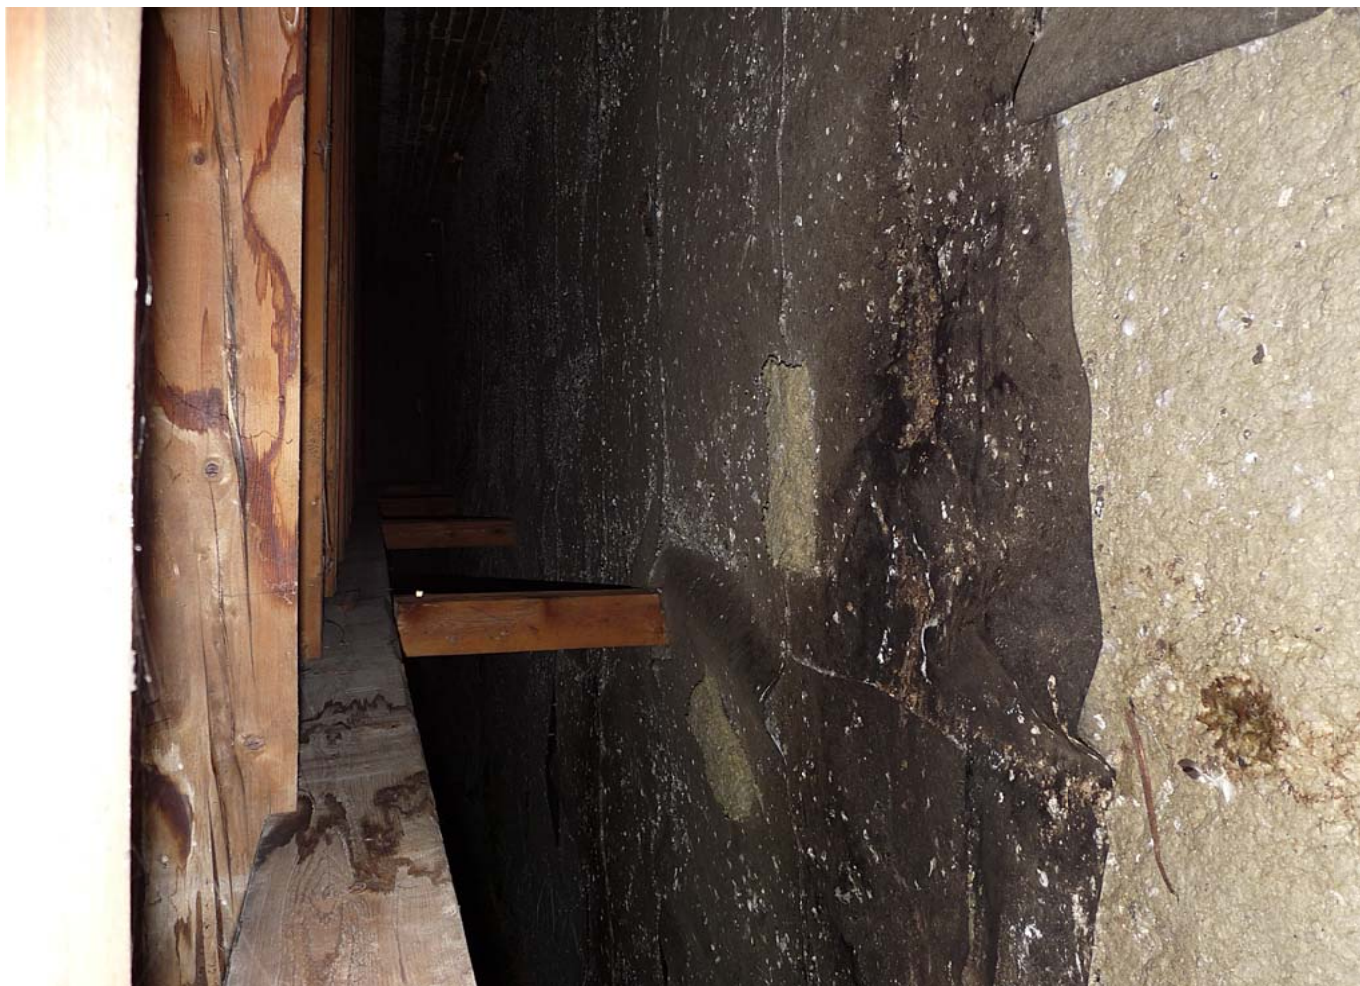
NOSNÁ KONSTRUKCE STŘECHY

Jedná se o kombinaci stěnového a sloupového systému s železobetonovými stropními deskami doplněnými o železobetonové průvlaky mezi sloupy. Obvodové stěny jsou zděné a vnitřní sloupy jsou pravděpodobně železobetonové. Objekt je dle dostupných podkladů založen plošně na základových pasech pravděpodobně betonových. Střed budovy je tvořen vstupní halou s trojramenným železobetonovým schodištěm, nad kterým jsou dva prosklené světlíky. Ochozy kolem trojramenného schodiště jsou v jednotlivých podlažích tvořeny železobetonovými trámovými stropy. Nosná konstrukce ploché střechy je dřevěná. Konstrukce ploché střechy je tvořena krokvi, na kterých je prkenné bednění. Krokve jsou na krajích uloženy přes pozdice na obvodové stěny a uvnitř dispozice jsou podporovány vaznicemi, které jsou podepřeny sloupky.

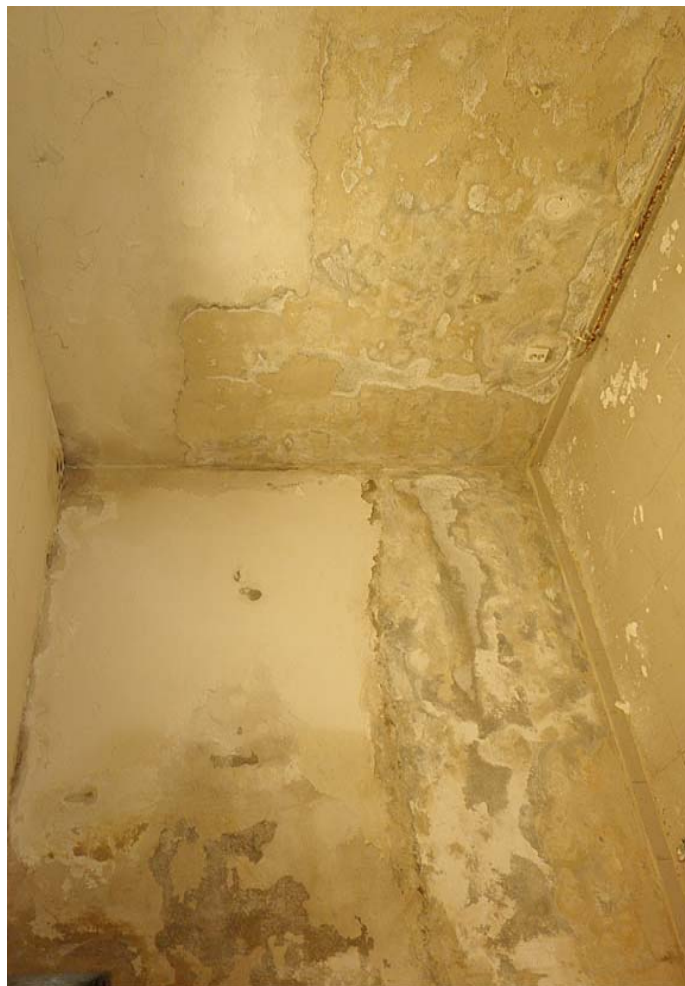
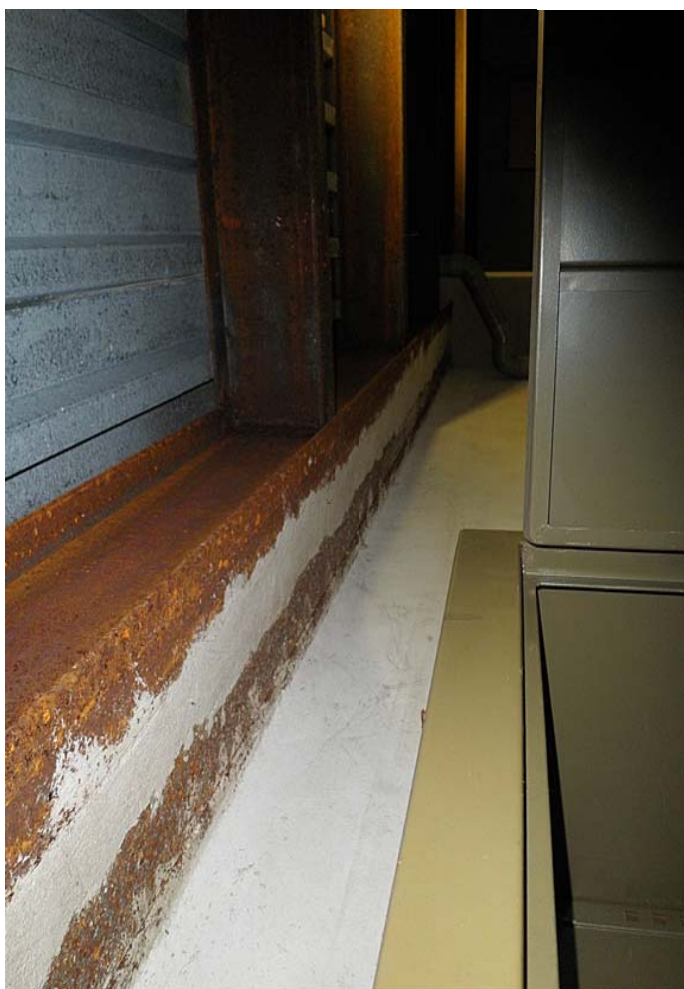
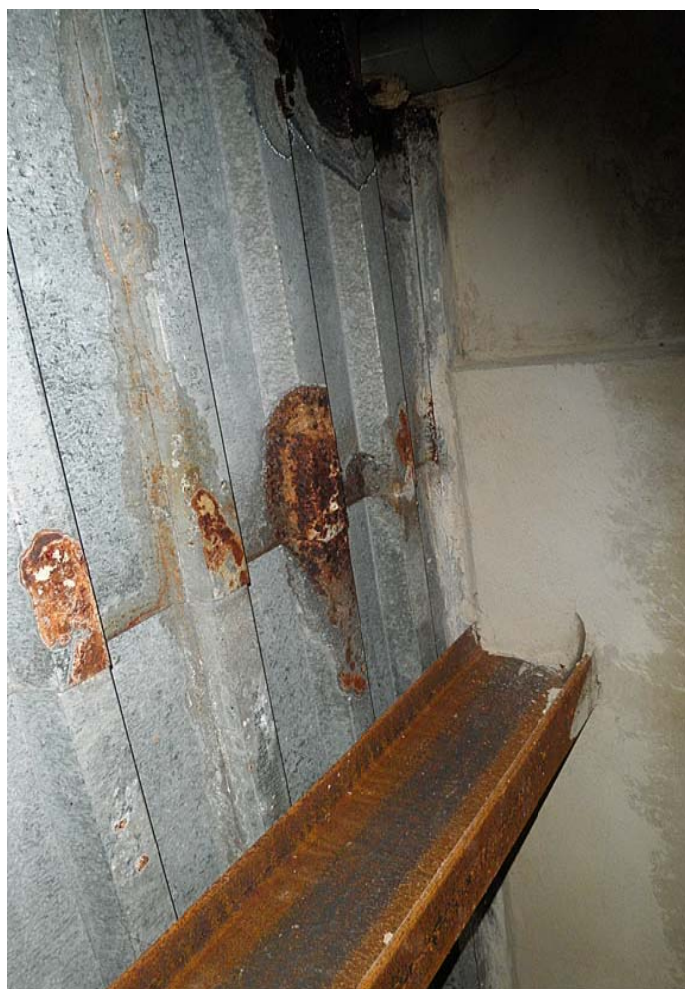
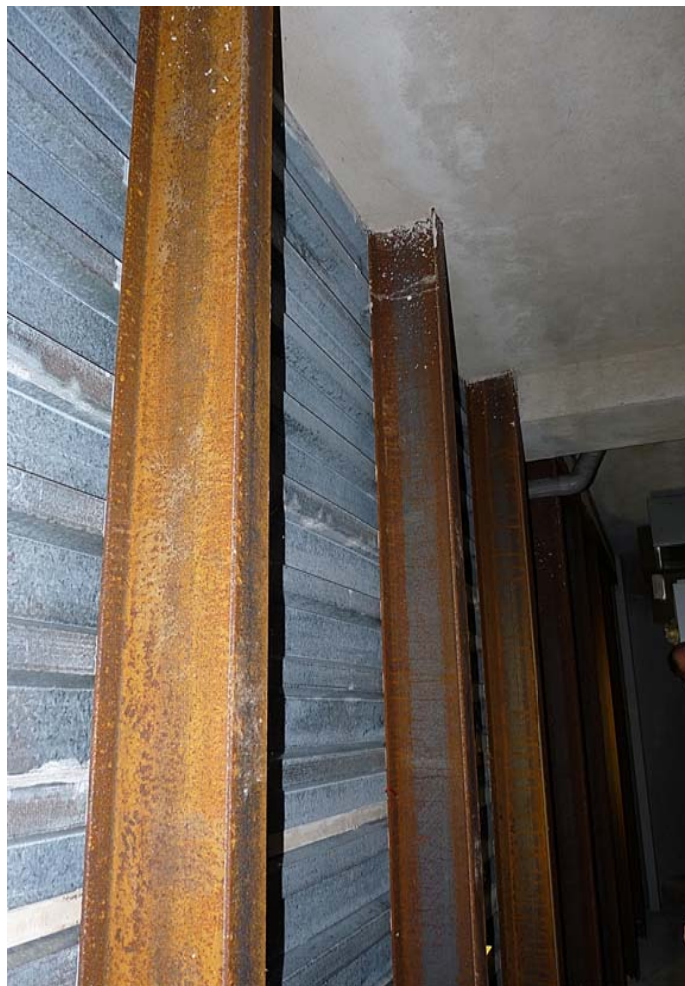
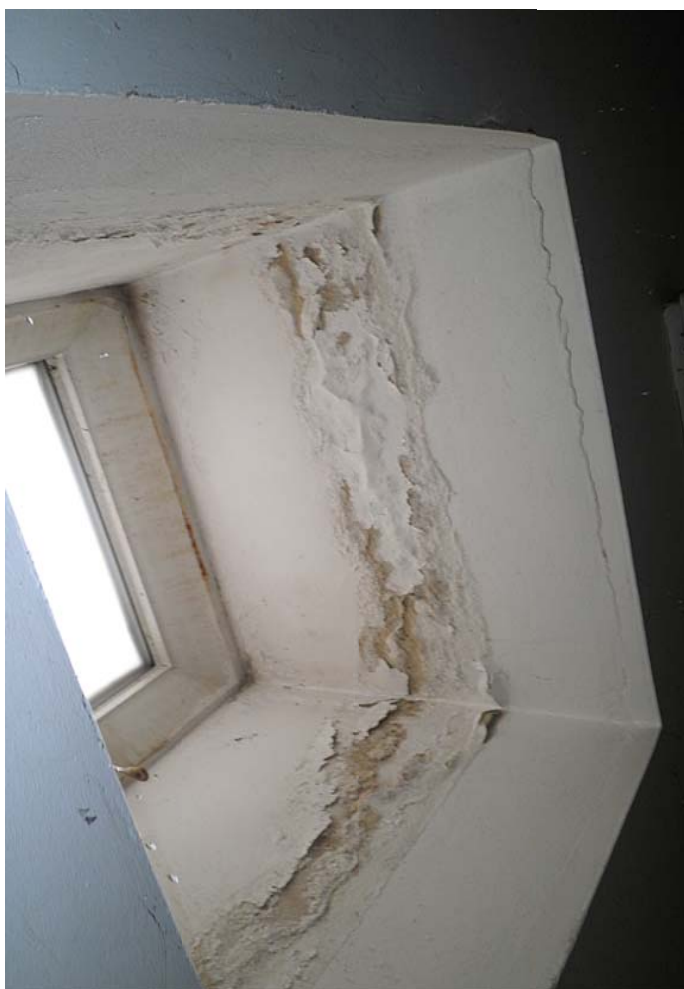
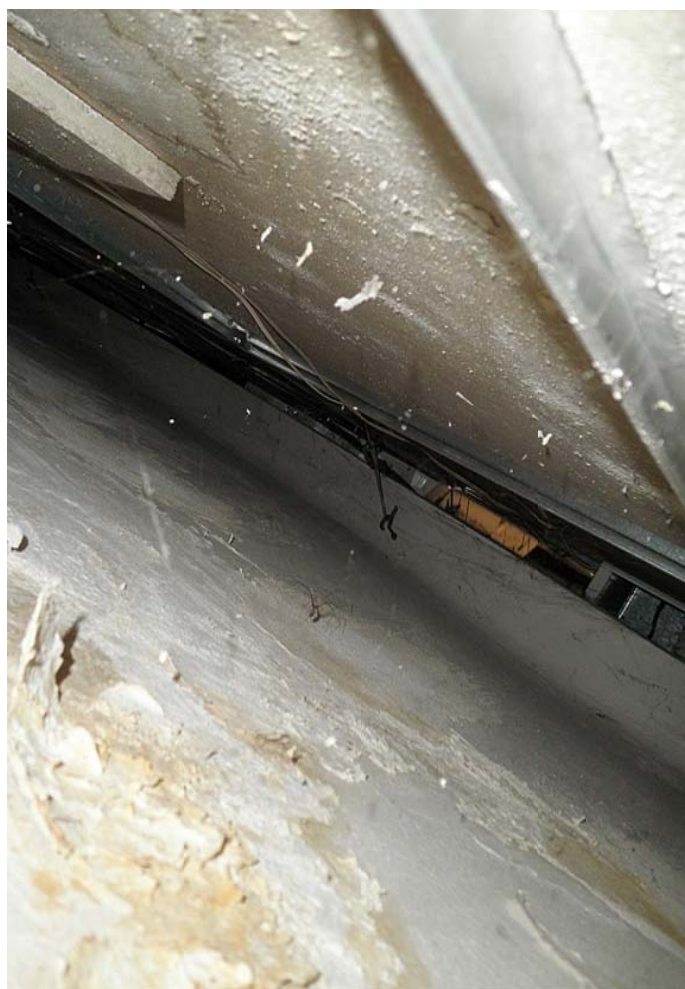
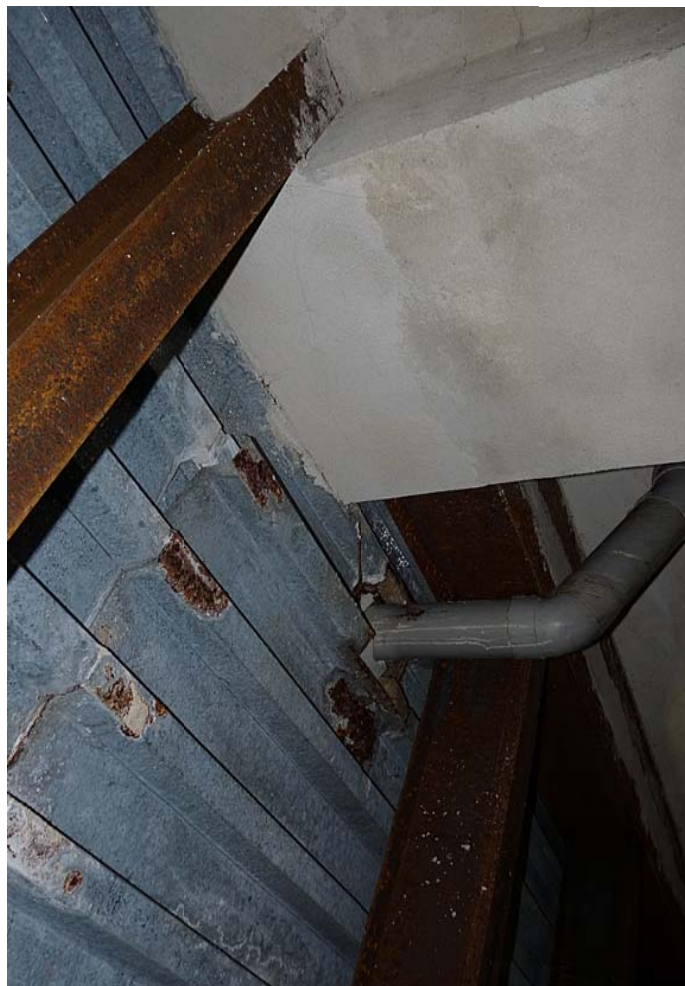
STROP A STĚNY POD VSTUPNÍ TERASOU

Celkově lze stávající stav staré budovy hodnotit jako dobrý. Důvodem je především rozsáhlá rekonstrukce objektu v 90. letech. Ačkoli při této rekonstrukci došlo k sanaci vstupní terasy, dochází i dnes k zatékání do 1.PP v těchto místech. Ocelové nosníky i trapézový plech stropu pod vstupní terasou jsou postiženy korozi. Rozsáhlá koroze je rovněž u ocelových nosníků pod venkovním vstupním schodištěm k hlavnímu vstupu. Zdivo v 1.NP pod vstupní terasou je narušeno zatékáním přes strop pod vstupní terasou. Budova se nachází v zátopovém území, proto nejnižšímu podlaží staré budovy v současné době hrozí v případě povodní zatopení. Nebezpečí zatopení spodního podlaží by se v budoucnu mělo odstranit plánovanou výstavbou protipovodňové stěny. Na střeše dochází k zatékání pod klempířské prvky u obvodových žlabů na východní fasádě. Možnou příčinou může být nedostatečná dilatace obvodových žlabů. Jinak střešní plášť nevykazuje viditelné poruchy. Nad střešním pláštěm je rozrušeno zdivo zhlaví komínů viz foto. Stávající nosné konstrukce nejeví známky statických poruch.

Vzhledem k nedostatečným podkladům k nosným konstrukcím, především železobetonovým sloupům, průvlakům a stropům doporučuji provést v následujících fázích projektu podrobný stavebně technický průzkum. Podrobný stavebně technický průzkum považuji za nezbytně nutný v případech, kdy se bude oproti stávajícímu stavu zvyšovat zatížení stávajících nosných konstrukcí nebo bude do stávajících nosných konstrukcí zasahováno. Je nutné provést korozní průzkum ocelových nosníků a trapézových plechů stropu pod vstupní terasou. Dále bude nutné provést stavebně technický průzkum zdiva v 1.NP pod vstupní terasou, které je narušeno zatékáním přes strop pod vstupní terasou.

Způsob sanace vlhkého zdiva v 1.PP pod vstupní terasou bude navržen na základě výsledků podrobného stavebně technického průzkumu zděných konstrukcí.

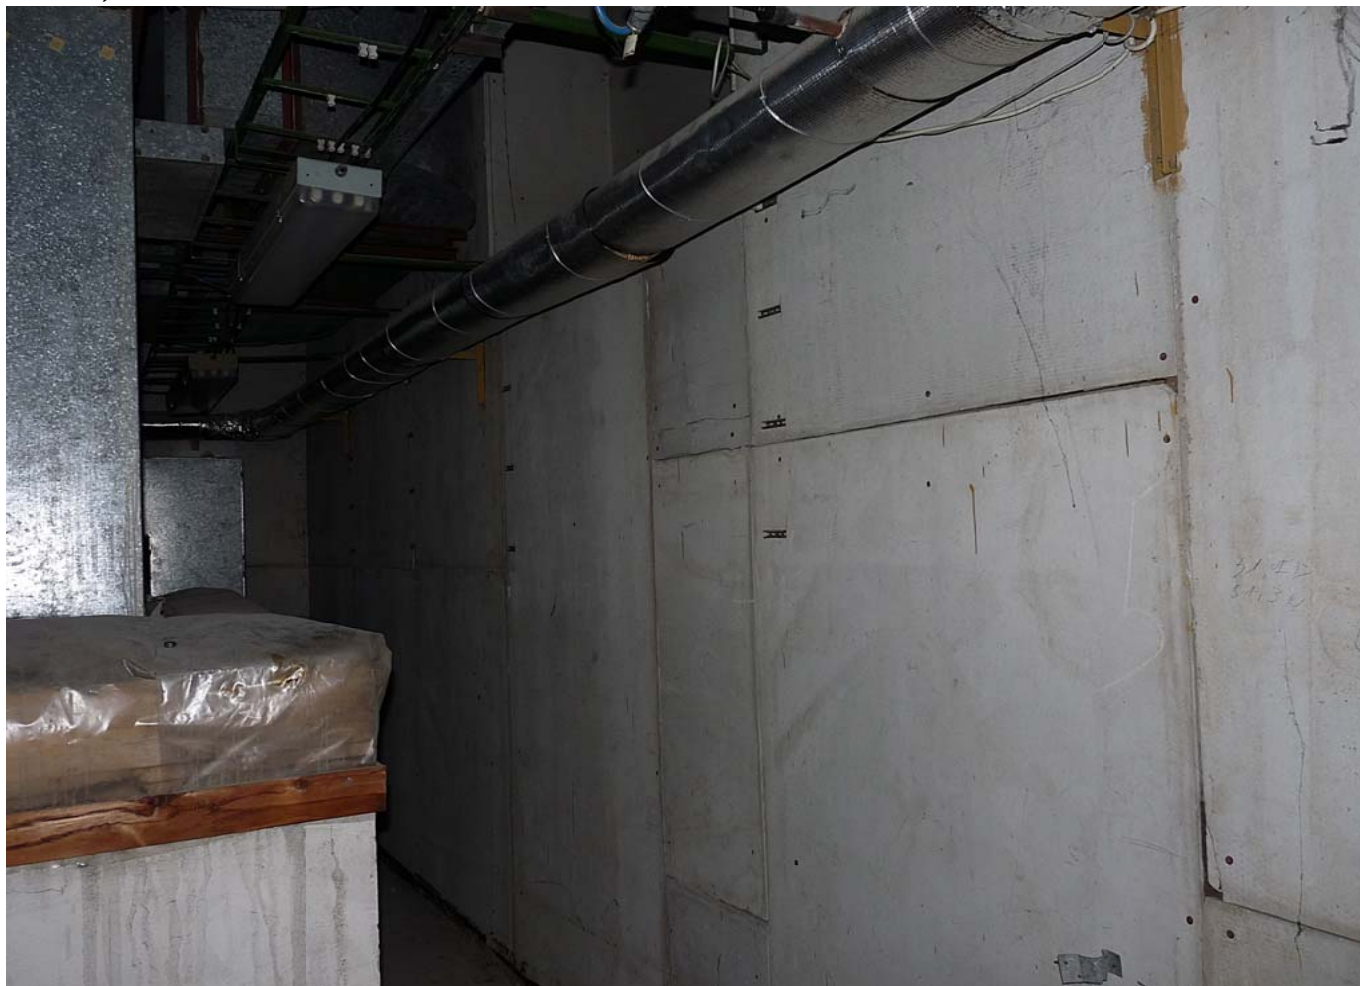
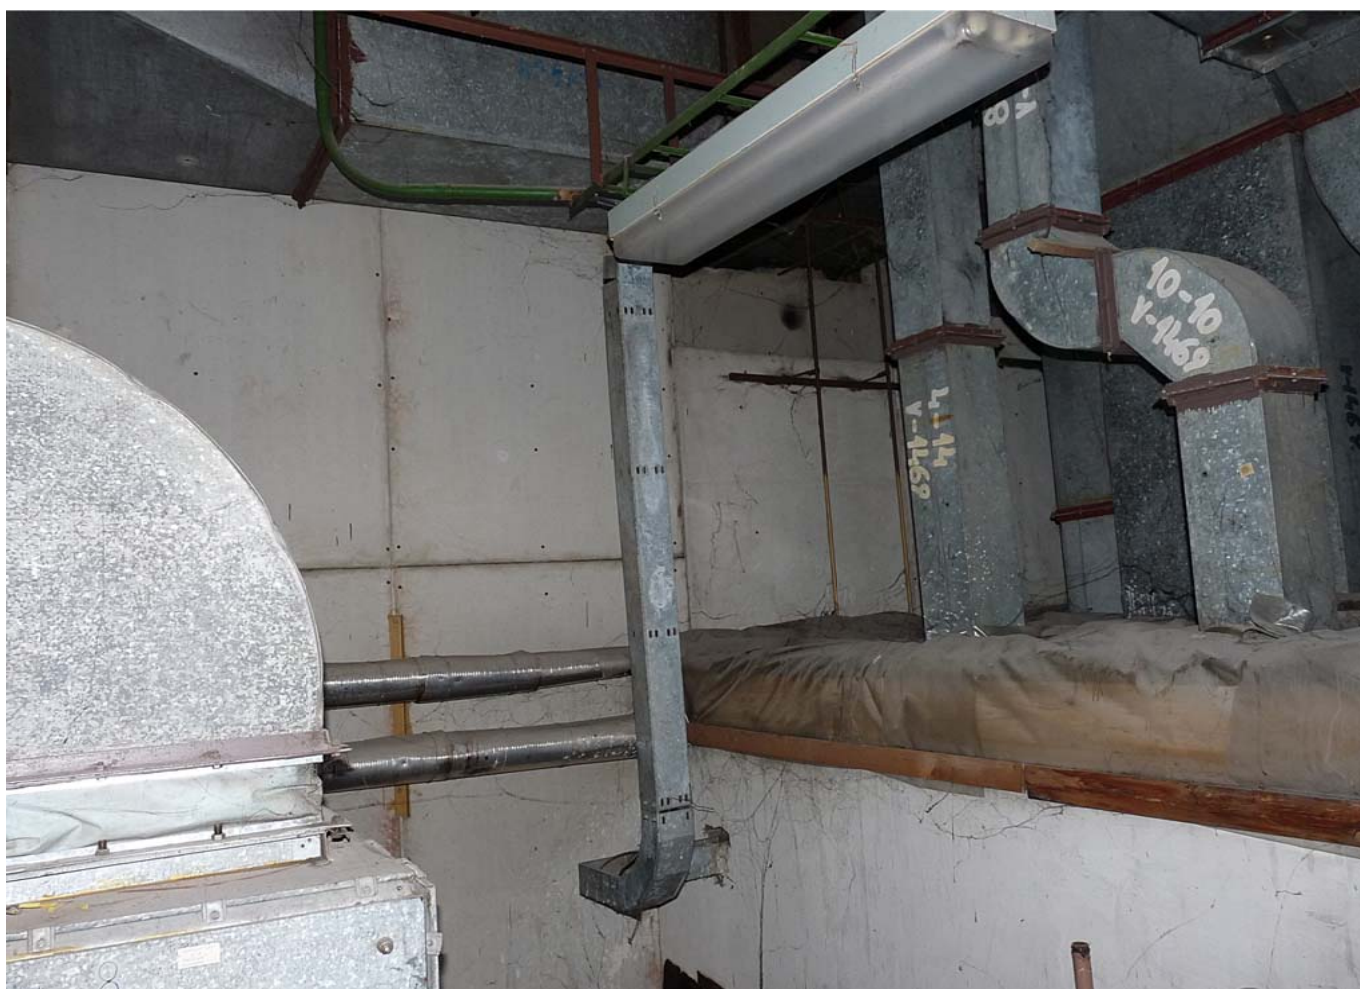
STROJOVNY OBLOŽENÉ AZBESTOCEMENTOVÝMI DESKAMI

V prostoru 1.PP – strojovně VZT a kompresorové stanici a ve 4.NP ve strojovně VZT jsou obklady stěn a stropu provedeny ze zdravotně závadných desek Ezalit (azbestocementové desky).

Při rekonstrukci je potřeba počítat s odstraněním zdravotně závadných desek Ezalit (azbestocementové desky), které byly použity ve strojovnách VZT a v kompresorové stanici jako obklad stěn a stropu.

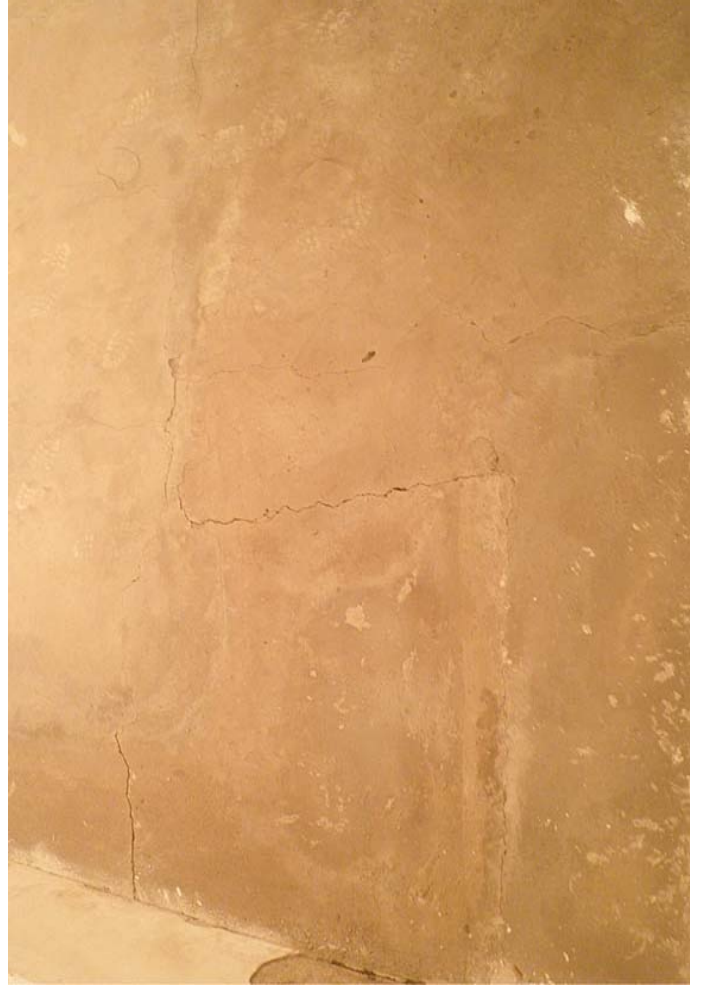
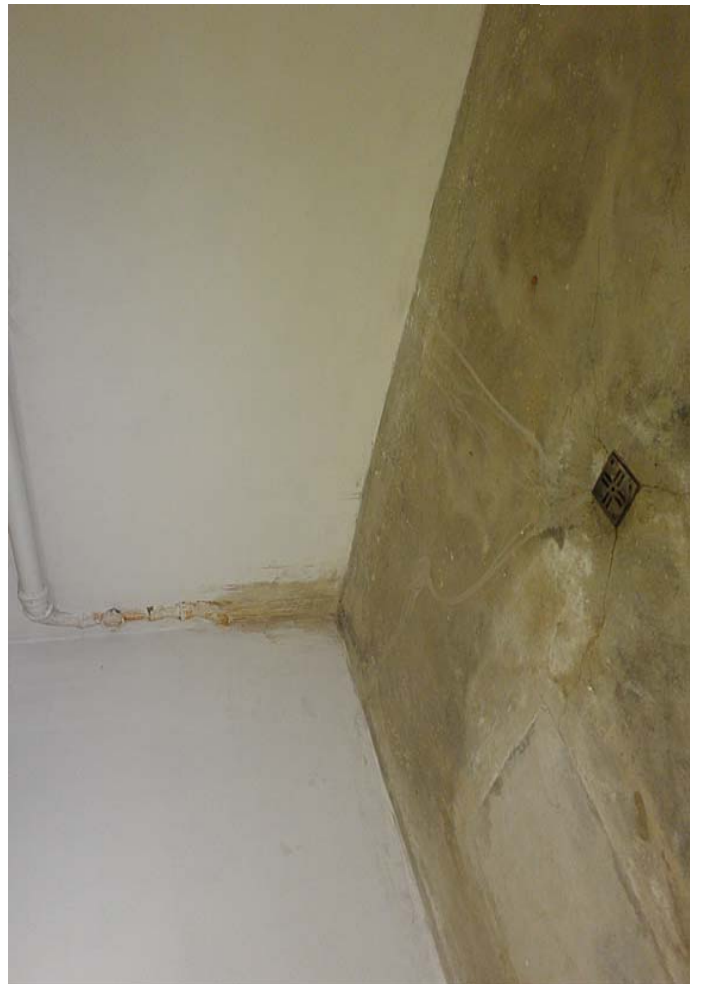
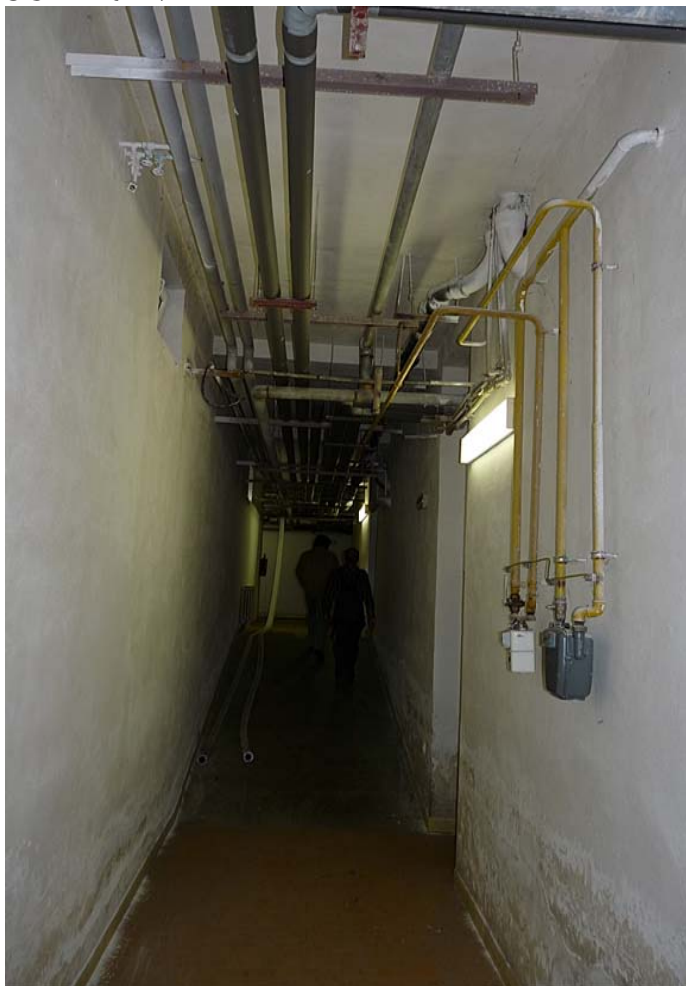
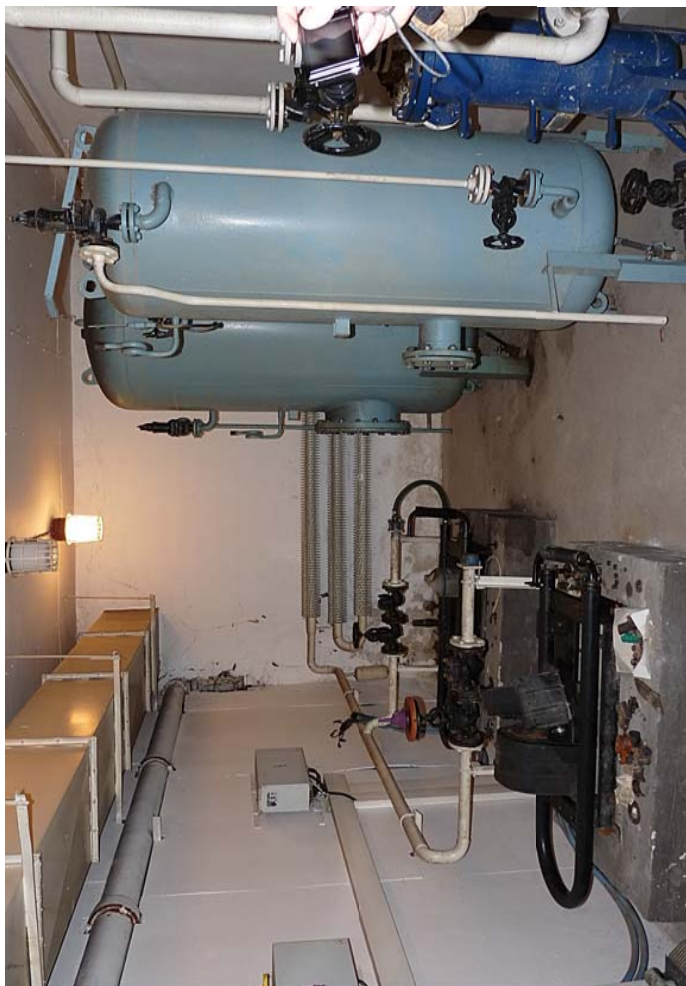
SUTERÉN

Celkově lze stávající stav nové budovy hodnotit jako dobrý. V 1.pp je největší problém se spodní vodou. Stávající povlaková hydroizolace z asfaltových pásů je poškozena a velmi omezeně funkční. Na kanalizačních přípojkách nejsou osazeny zpětné klapky. Budova se nachází v zátopovém území a je

V místech suterénních oken, kde je železobetonová stěna řešena jako konzola, jsou patrné svislé trhliny, které pravděpodobně souvisejí se zatížením stěny zemním tlakem. Předpokládané vetknutí stěny do základových pasů je pravděpodobně nedostatečné a může docházet k natočení základového pasu a následným trhlinám v železobetonové obvodové stěně. Navrhují prověřit funkčnost vetknutí a statické působení stěny v místě oken jako konzoly a provést zpevnění železobetonové obvodové stěny mezi okenními otvory např. vložením ocelových stojek, které by se zakotvily do podlahy a stropu a po výšce přikotvili k železobetonové obvodové stěně. Svislé trhliny v železobetonových obvodových stěnách se objevují i lokálně v plných obvodových suterénních stěnách bez otvorů. V dalším stupni projektu doporučuji provést sondy v železobetonových obvodových stěnách k určení vyztužení těchto stěn, které jsou z nepříliš kvalitního betonu II (170), a následně jejich statické posouzení na zatížení zemním tlakem a tlakovou podzemní vodou. Doporučuji do 1.pp navrhnout čerpací systém k čerpání vody při zvýšené hladině vody v Labi a povodních. Pokud by se v budoucnu uvažovalo s využitím suterénu, je potřeba provést podrobné hydrogeologické posouzení a navrhnout případná doplňující opatření v kombinaci s protipovodňovou stěnou. Systém studní ke snížení hladiny podzemní vody se dle geologického profilu nejeví jako příliš účinný vzhledem k vrstvě hrubého štěrku od 5 m pod stávajícím terénem. Na základě podrobného

hydrogeologického posouzení by se mohla zvážit varianta drenáží k odvedení podzemní vody od objektu. Nejspolehlivější řešení, které by zabránilo průsakům vody do suterénu je provedení nového hydroizolačního systému 1.pp doplněného o vnitřní železobetonovou bílou vanu. Tímto řešením by se zároveň zajistila dostatečná stabilita narušených obvodových stěn a popraskané podlahy 1.pp. Nová železobetonová konstrukce musí být náležitě zakotvena do celkového nosného systému budovy. Aby bylo zabráněno degradaci nosných konstrukcí, zejména vnitřního nosného zdiva, bude nutno obnovit hydroizolaci i pod těmito stěnami. Jedna z možných variant je postupné podbourání zdiva a doplnění hydroizolace s následným dozděním po samostatných záběrech.

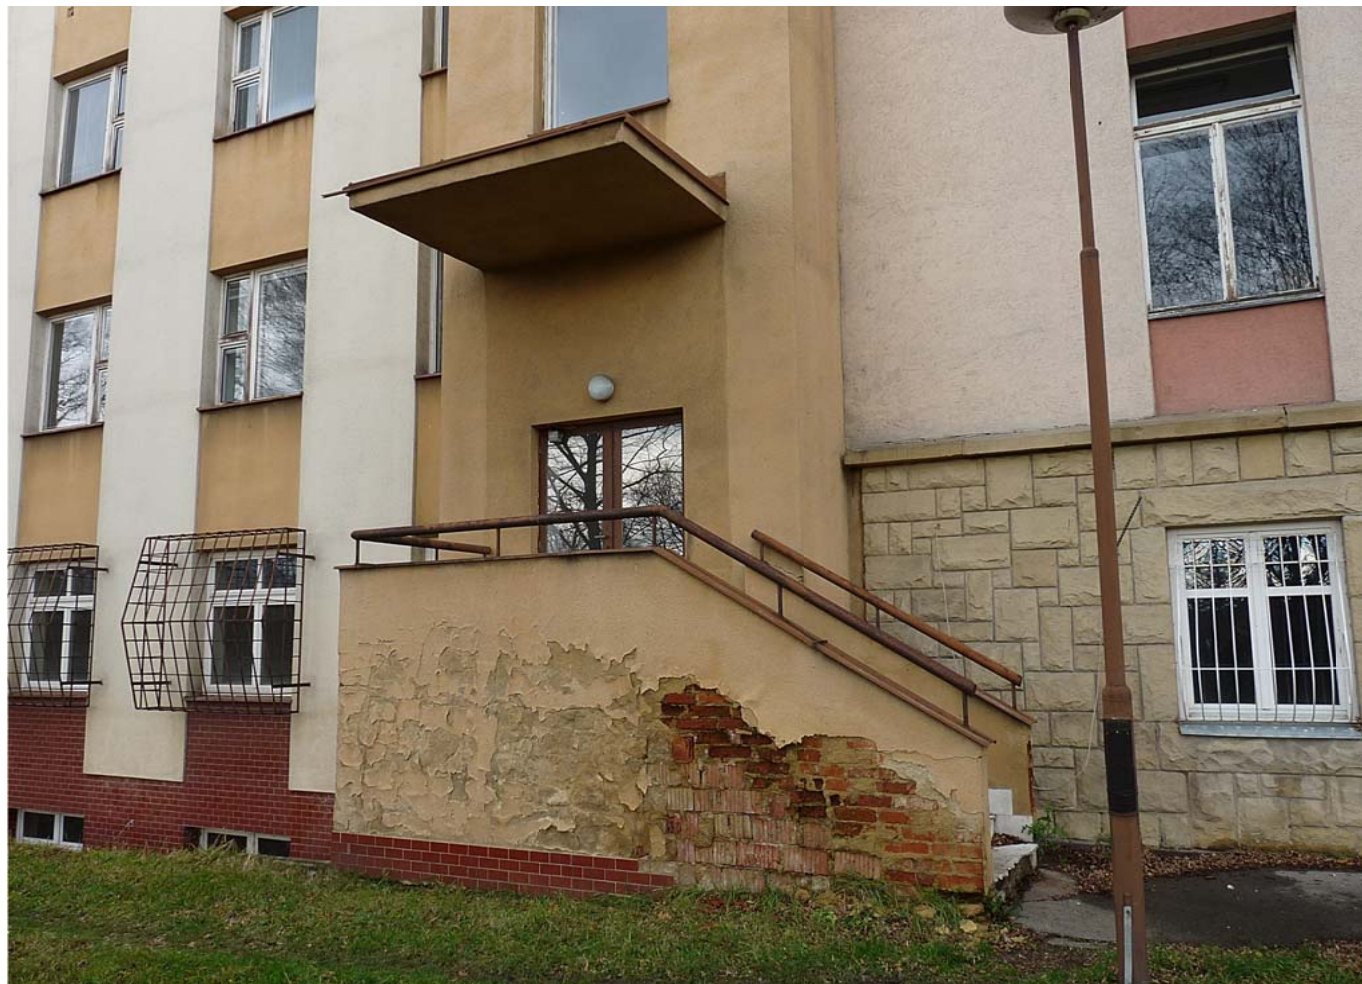
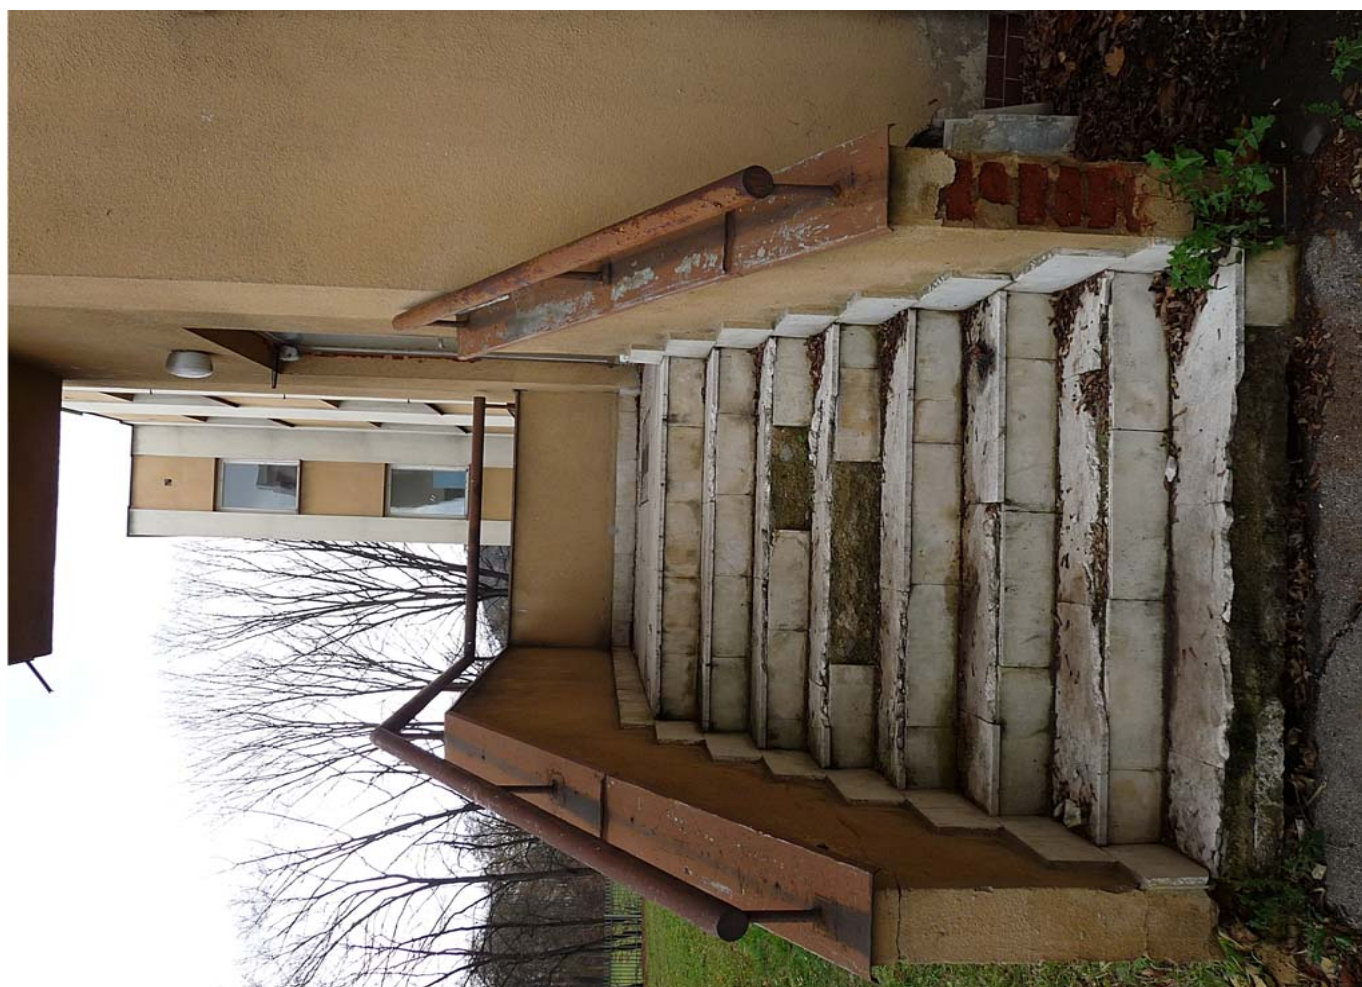
VENKOVNÍ SCHODIŠTĚ

Venkovní schodiště má částečně otlučený obklad stupňů a oprýskanou omítku zděného zábradlí.

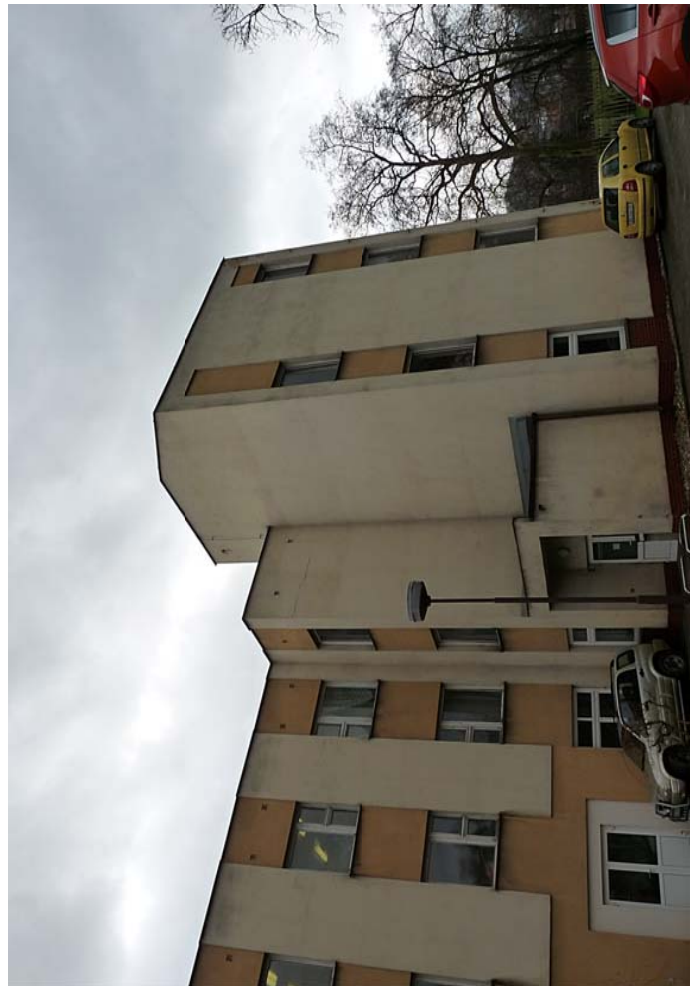
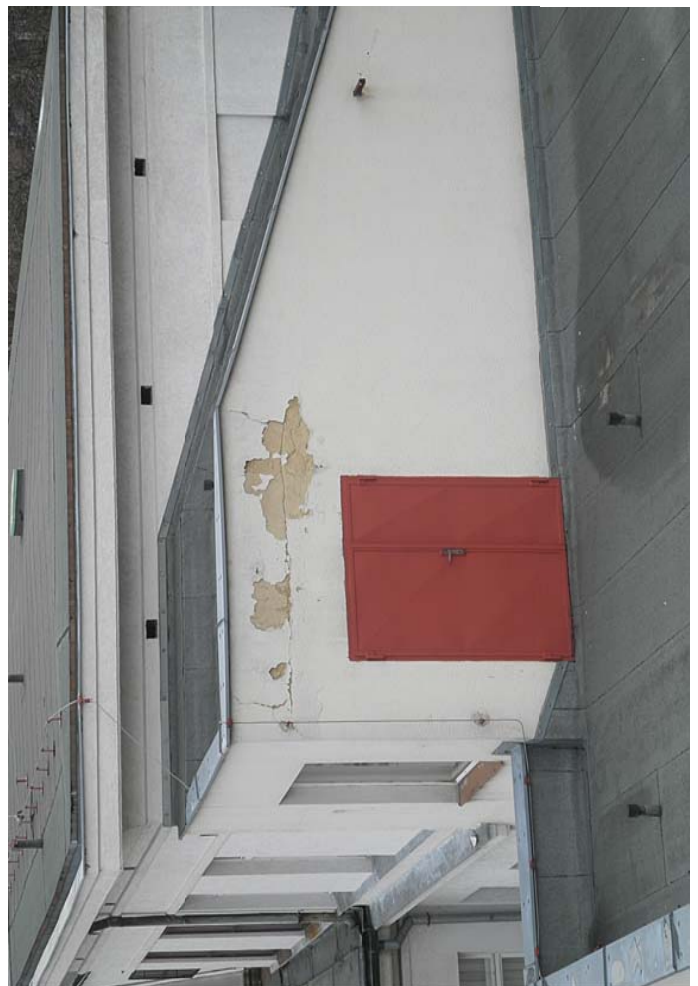
ATIKY NA STŘEŠE

Na severní fasádě v atice nad 3.NP jsou patrné vodorovné trhliny, které jsou pravděpodobně v rozhraní 2 materiálů – železobetonový ztužující věnec a zděná atika. Další trhliny se nacházejí v atice nad střechou nad VZT strojovnou ve 4.NP. Vodorovné trhliny v atikách nad VZT strojovnou jsou pravděpodobně opět způsobeny rozhraním 2 materiálů – železobeton a zdivo. Šikmé staticky lokálně významné trhliny v atikách nad VZT strojovnou v blízkosti arkýřů VZT strojovny pravděpodobně souvisí s poklesem těchto arkýřů. Drobné trhliny se vyskytují ve zdivu střešních nástaveb schodiště a strojovny výtahu.

Přes trhliny ve zdivu a v železobetonových konstrukcích budou provedeny sádrové terče, které budou dlouhodobě sledovány a podle toho, jestli se jedná o aktivní či pasivní trhliny, bude navržen způsob jejich sanace. Musí být zjištěn rozsah železobetonových prvků a zděných prvků.

Způsob sanace trhlin ve zdivu a v železobetonových konstrukcích bude navržen na základě vyhodnocení provedených sádrových terčů a provedených sond.
