Rekonstrukce památkových objektů

**ÚP ČR KoP PROSTĚJOV – REKONSTRUKCE BUDOVY
NÁM. SPOJENCŮ 13, PROSTĚJOV
Mykologický posudek 1.NP – 4.NP a související
průzkum vlhkosti**

Úřad práce ČR
Prostějov
Říjen 2014
48/2014
Ing.arch.T.Tzoumasová, J. Niklová

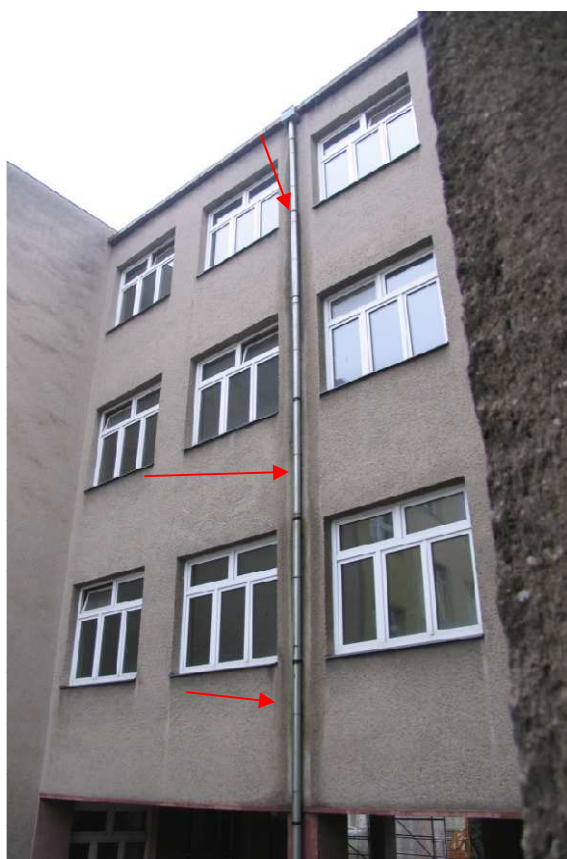
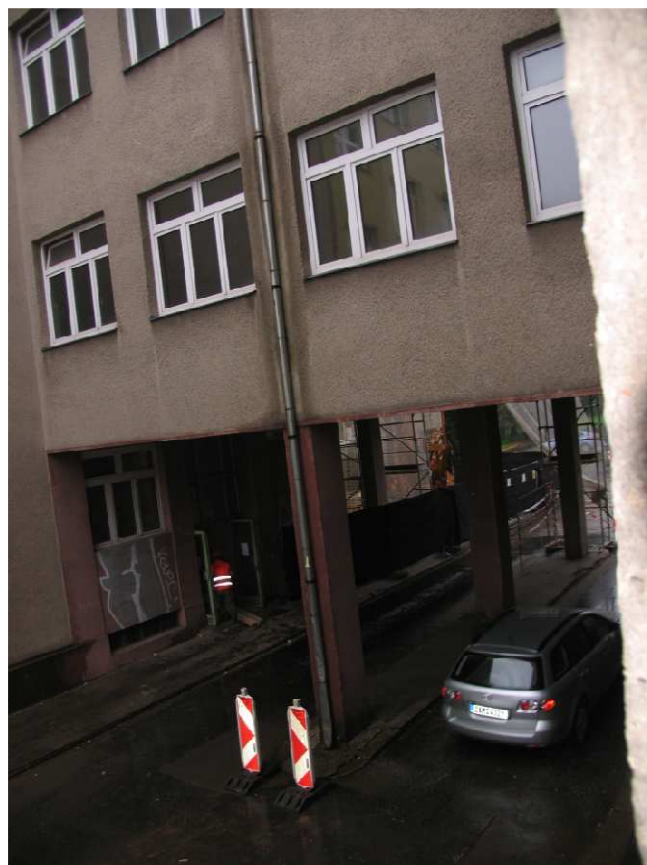
18,19 Zatékání do meziokenních pilířků kolem dešťového svodu v ose objektu

Vlhkost, která pronikne do obvodového zdiva v místě parapetu, kde je zdivo tenší a tvoří niku hl. cca 200 mm může nepozorovaně zavlhčovat i stropní konstrukce a především násypy podlah. Pod povlakovou krytinou mokré skvrny nemusí být vidět, násypy z porézní škváry absorbují vlhkost velmi dlouho a v období bez deště ji odvětrávají difuzí do okolních konstrukcí zdí a podlah.

V oblasti parapetů však byly na podlahách naměřeny opravdu významně zvýšené hodnoty – až 18%. Meziokenní pilíře, které jsou exponovány na srážkovou vodu stékající po fasádě, mají v interieru zvýšenou hmotnostní vlhkost zdiva od 6,5 do 9%. V témže místě vlhkosti podlah dosahují 20% v důsledku nasycených násypů.

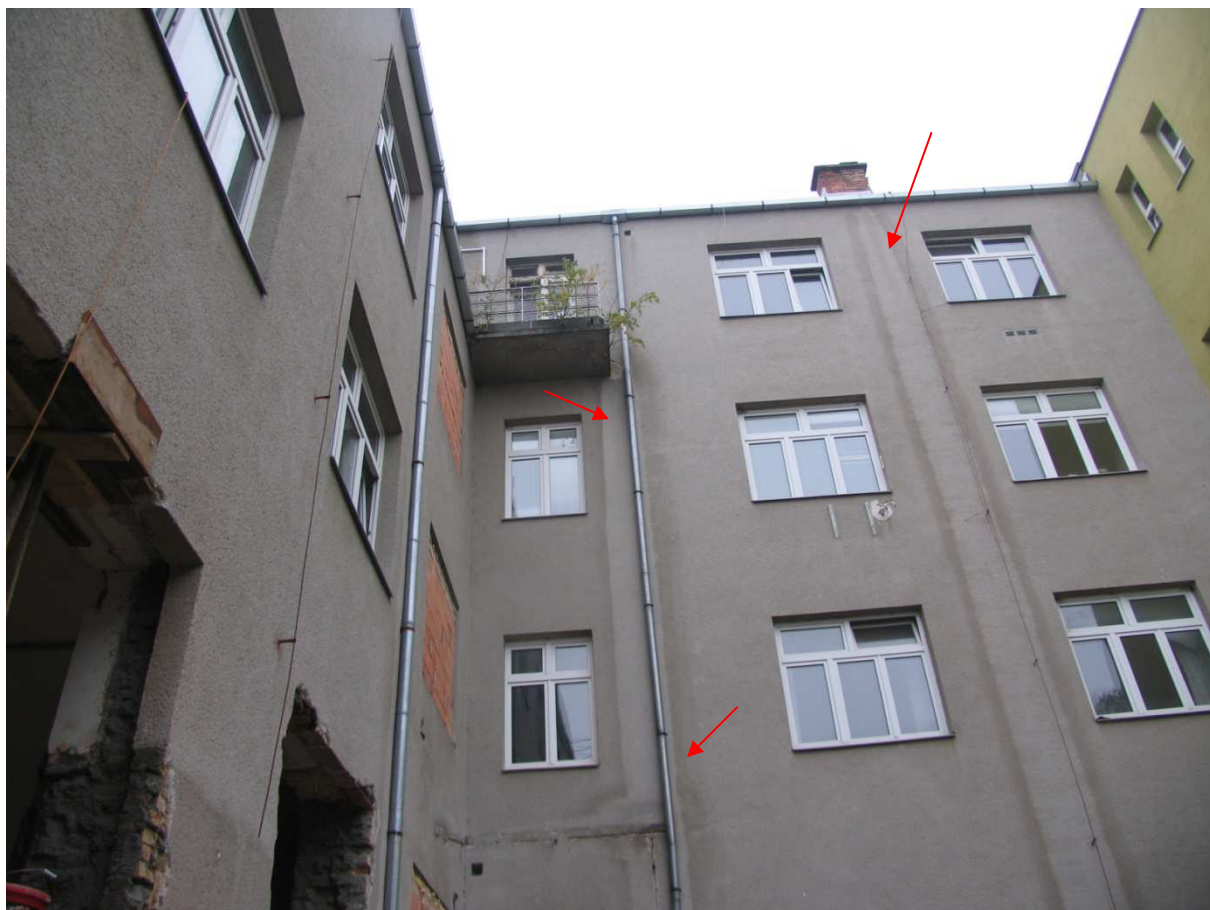
22, 23 Zatékání kolem dešťového svodu a po fasádě

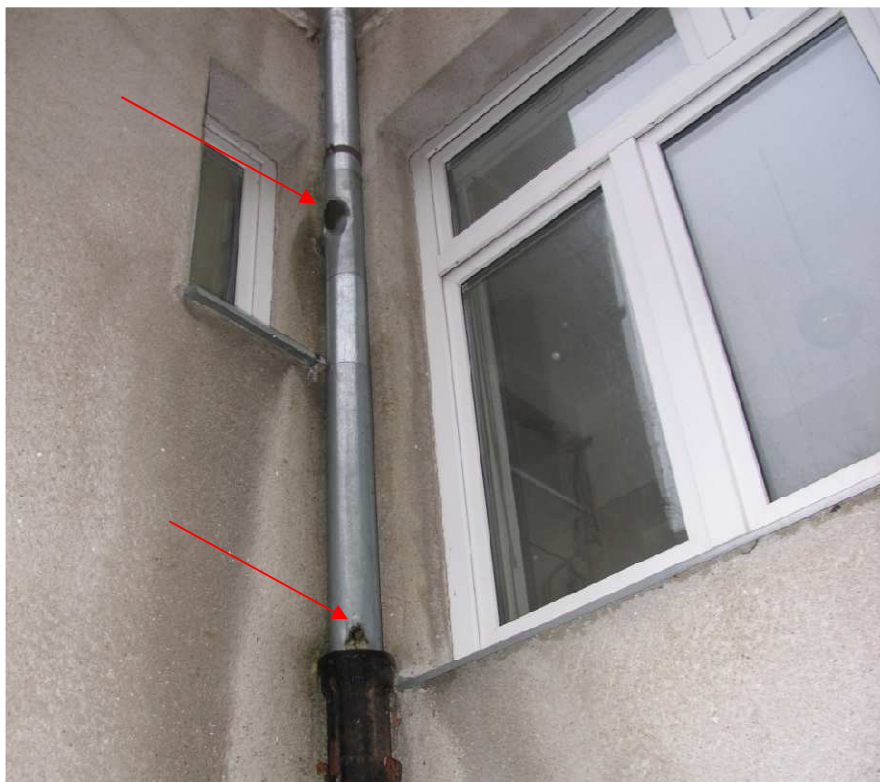
21 Proražený dešťový svod zamokřuje fasádu masivně

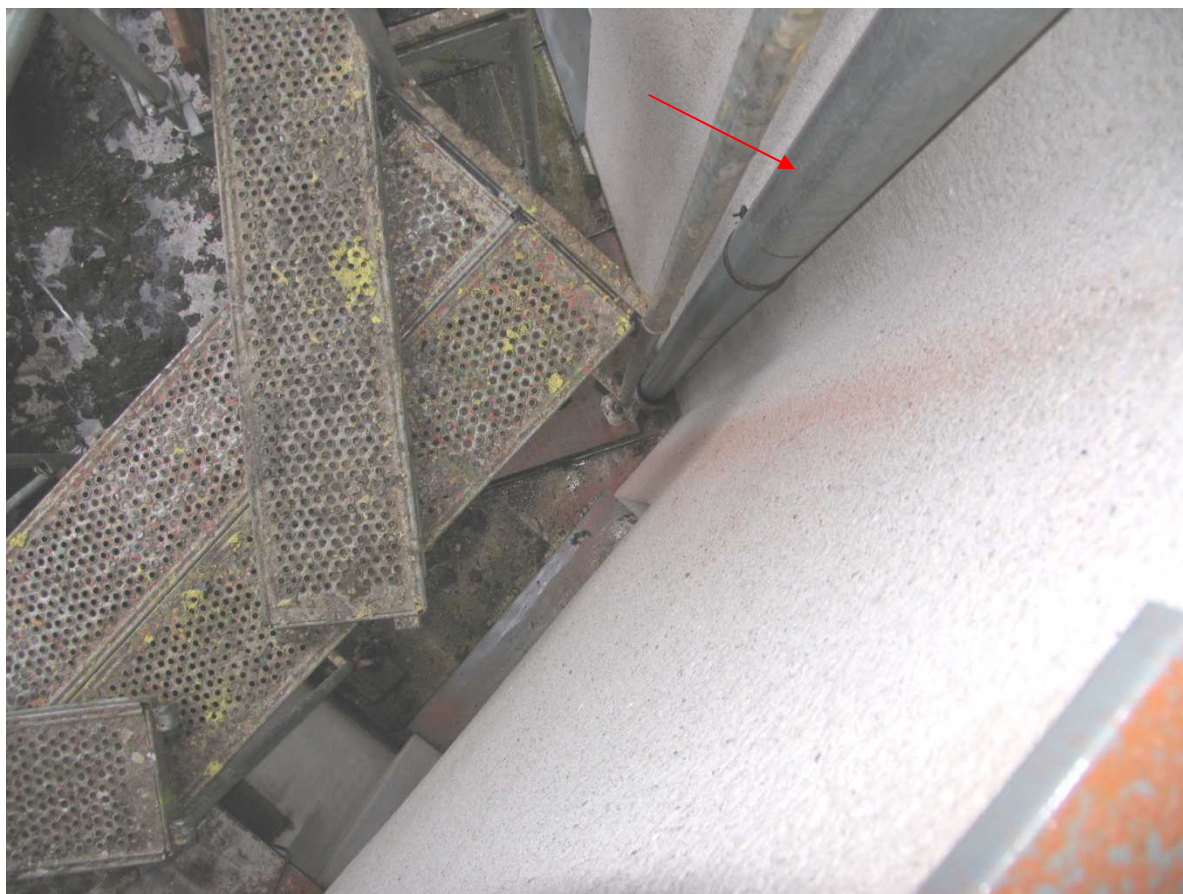
20 Přetékající dešťový svod zamokřuje fasádu a obvodové zdivo na rohu chodby

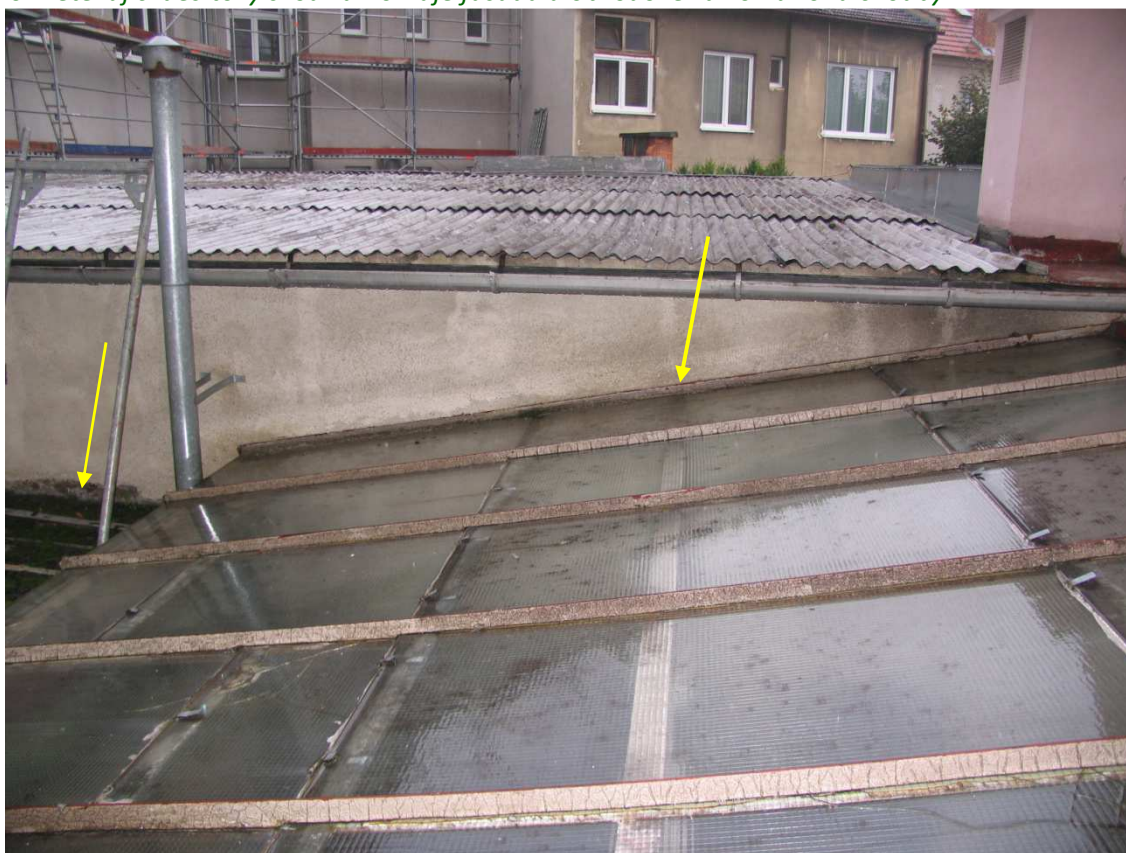
Dalšími zdroji vlhkosti pronikající do stěn jsou nesprávně provedená oplachování nebo úplná absence oplachování zdí lemujících stříšky přístupových a doplňkových místností kolem garáže. Ty zvyšují hmotnostní vlhkost stěn v úrovni nad podlahou 2.NP až na 12% !

31 Zatékání střechou a oplechováním způsobuje zvyšování vlhkosti stěn v úrovni podlah ve 2.NP

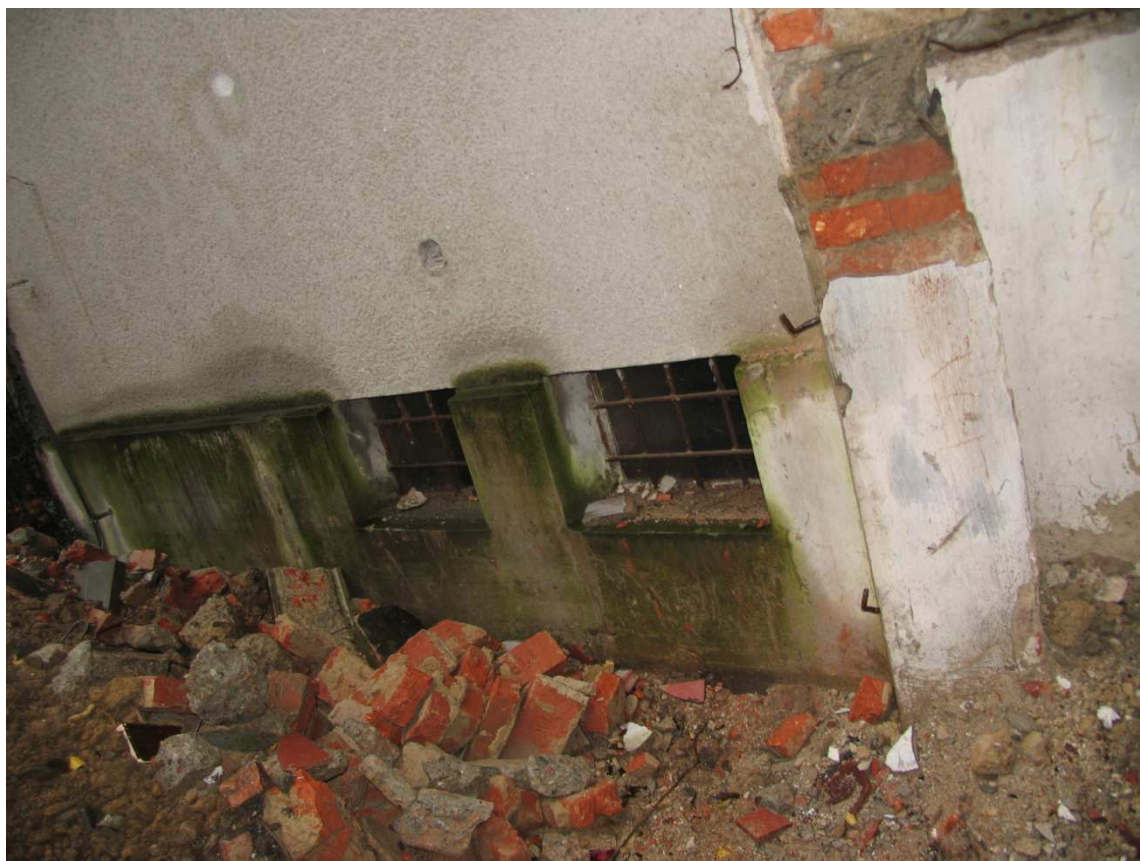
25 Zatékání do horního líce soklu zvyšuje vlhkost podlah v 1.NP

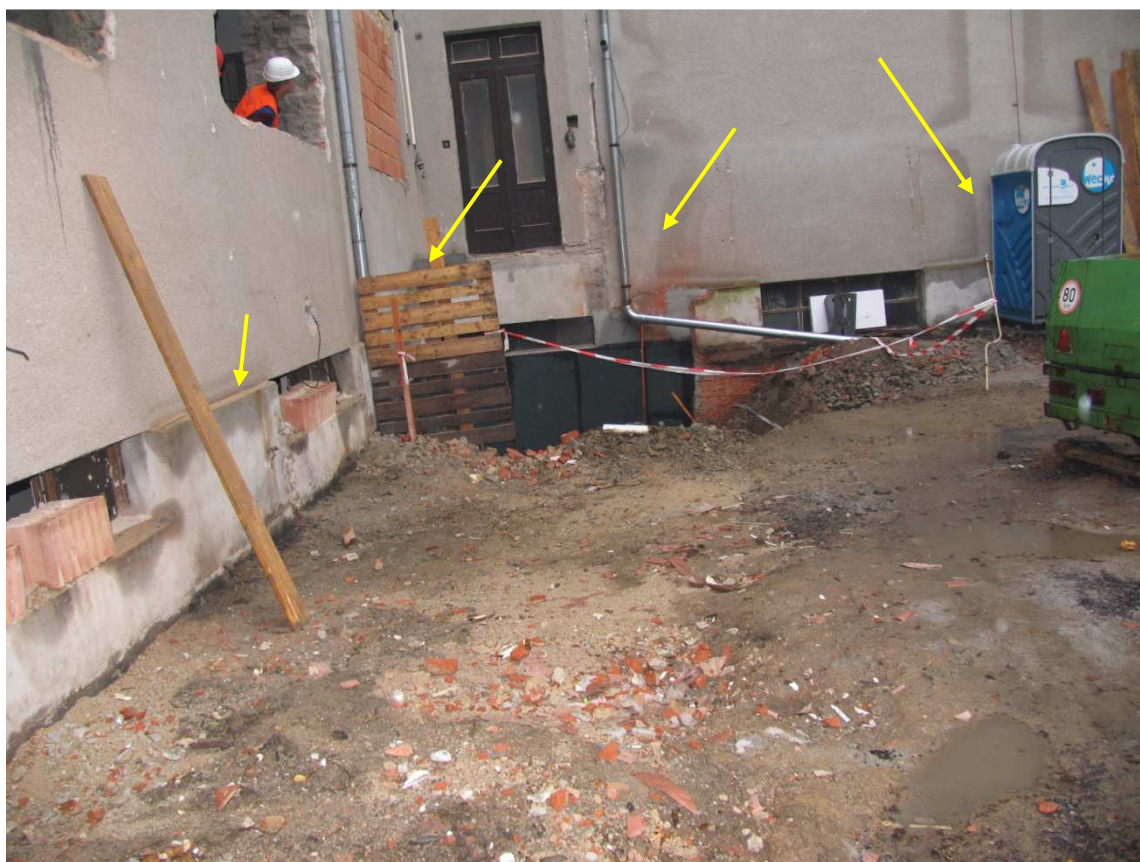
27 Míra zavlhčení dvorních obvodových stěn v úrovni podlahy 1.NP je opravdu vysoká

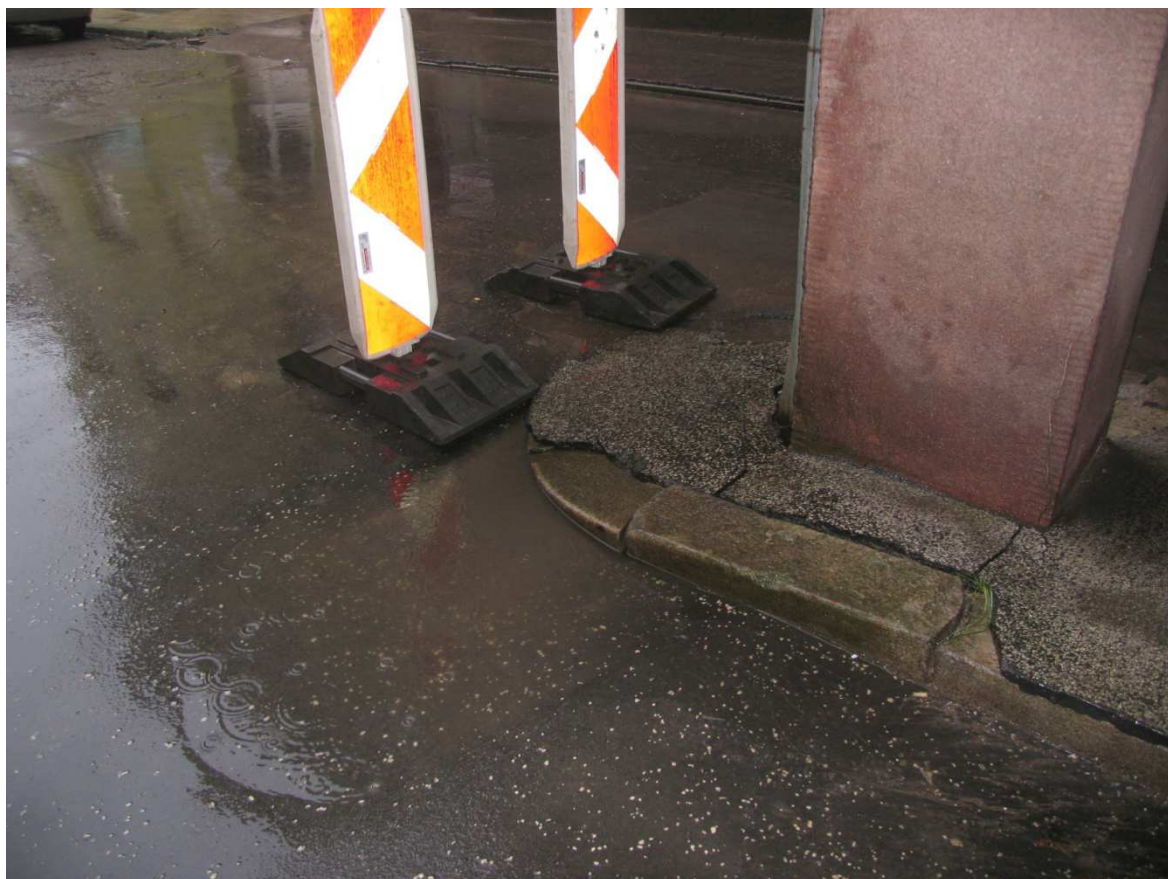
V místě průjezdu je komunikace z asfaltobetonu. Ten je značně zvlněný a nerovný. Mřížky na čištění obuvi, které jsou zabudovány v asfaltobetonovém chodníku před vstupem nejsou nijak odvodněny, takže srážkové vody se zde hromadí ve velkých loužích a postupně vsakují do podloží chodníku a odtud do podlah v 1.NP.

14 Hromadění srážkových vod v průjezdu

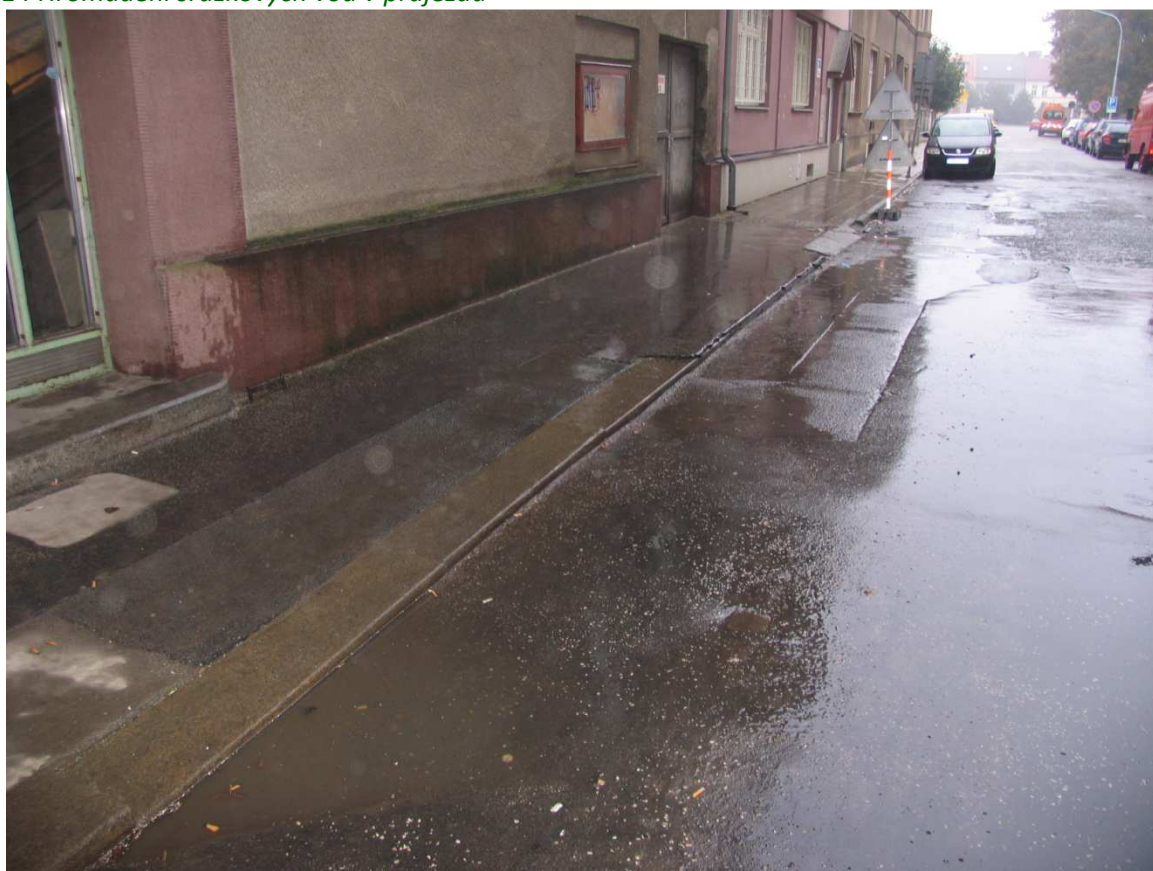
28 Ostřik stěn v úrovni soklu a hromadění dešťové vody u chodníku zavlhčuje stěny a podlahy 1.NP

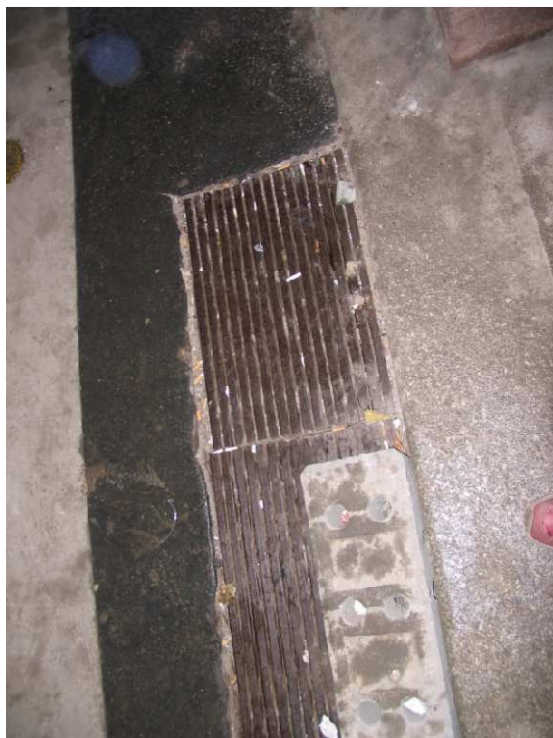
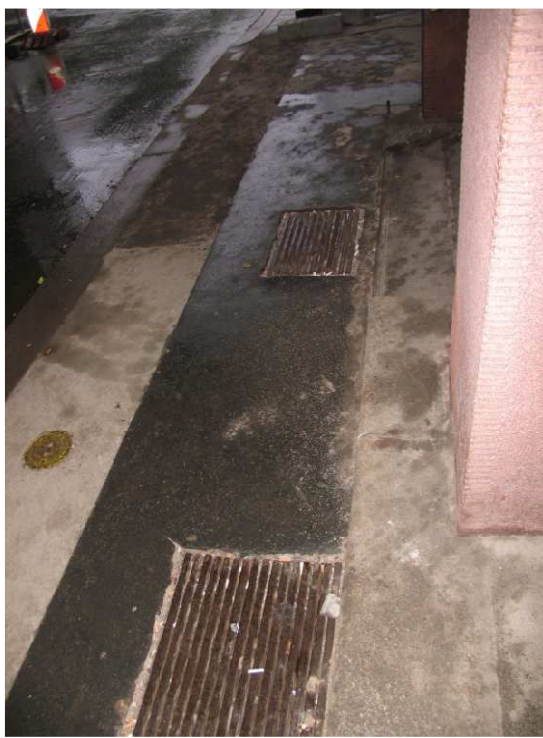
29,30 Hromadění srážkových vod je zdrojem průniku vlhkosti do substrukcí podlah v 1.NP

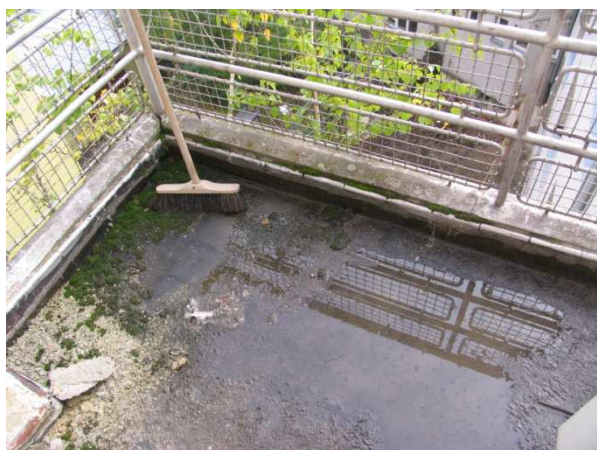
Vedlejším zdrojem vlhkosti je v blízkosti této místnosti pronikání srážkových vod z balkonu pode dveřmi, kterými se vchází na terasu na střeše, při větším dešti. To způsobuje i vysokou vlhkost obvodové stěny ostění dveří a podlahy v čele chodby.

8 Na balkoně se hromadí dešťová voda

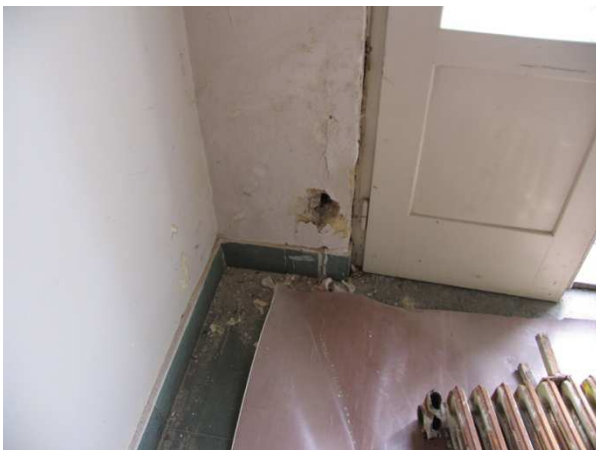
9. Poruchou izolace proniká do zdiva ostění v chodbě

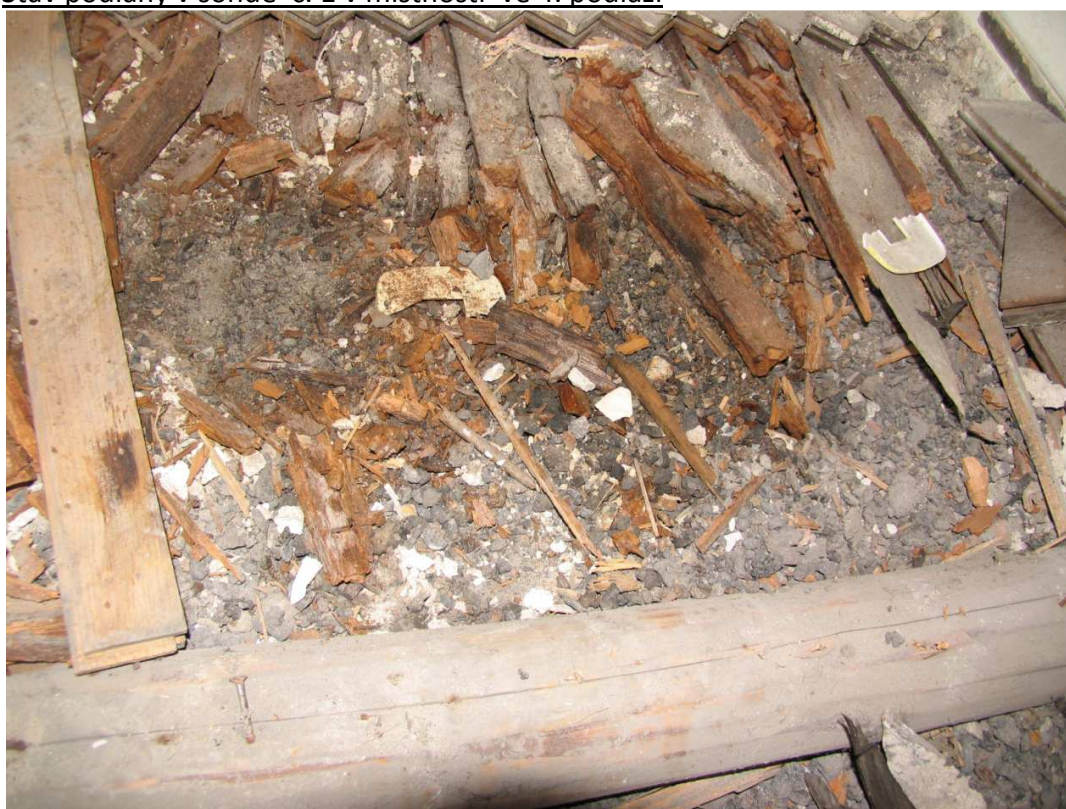
Stav podlahy v sondě č. 1 v místnosti ve 4. podlaží

V tomto podlaží bylo objeveno masivní napadení podlahových substrukcí pod parketami právě v místě pod demontovaným umývadlem.

Napadení je od dřevokazné houby dřevomorky domácí a způsobilo úplný rozpad dřevní hmoty prkenného podkladu parket na prach a třísky. Místo nálezu bylo označeno jako sonda č. 1.

1 celkový pohled na stav dřevěných prken v sondě

Vlhkost parket v okolí sondy - 13,9% . Vlhkost vzdušná v místnosti v době průzkumu 68%. V sousední místnosti jsou uložena podkladní prkna napadená intenzivně hnilobou. Makroskopický průzkum ukazuje na napadení celulózožravou dřevokaznou houbou dřevomorkou domácí a ligninovožravou hnilobou. Vlhkost zárubně a prahu vstupních dveří do místnosti se sondou ve výšce těsně nad podlahou dosahuje 22%. To je vlhkost, kdy je dřevo jednoznačně ohroženo napadením dřevokaznými houbami. Zárubně dveří do sousedních místností mají vlhkost 19% a 17,6 % těsně nad podlahou. Suché dřevo truhlářských výrobků zabudované dlouhodobě do užívané a vytápěné stavby nemá mít vlhkost vyšší než 6%.

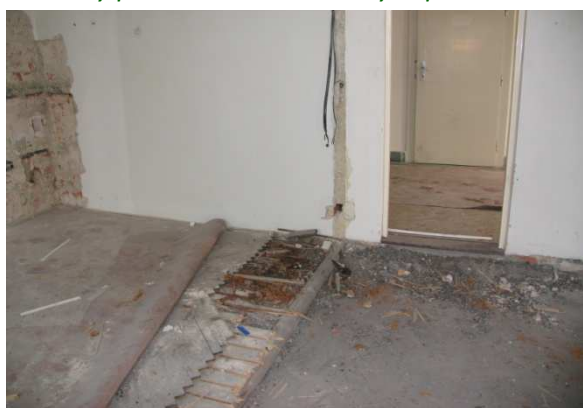
2 Pohled na umístění sondy v místnosti

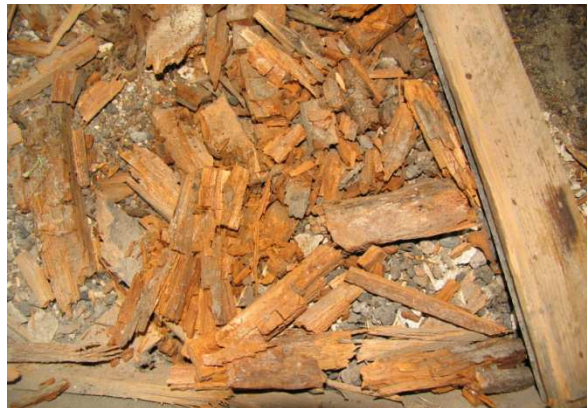
3. Detail napadené dřevní hmoty

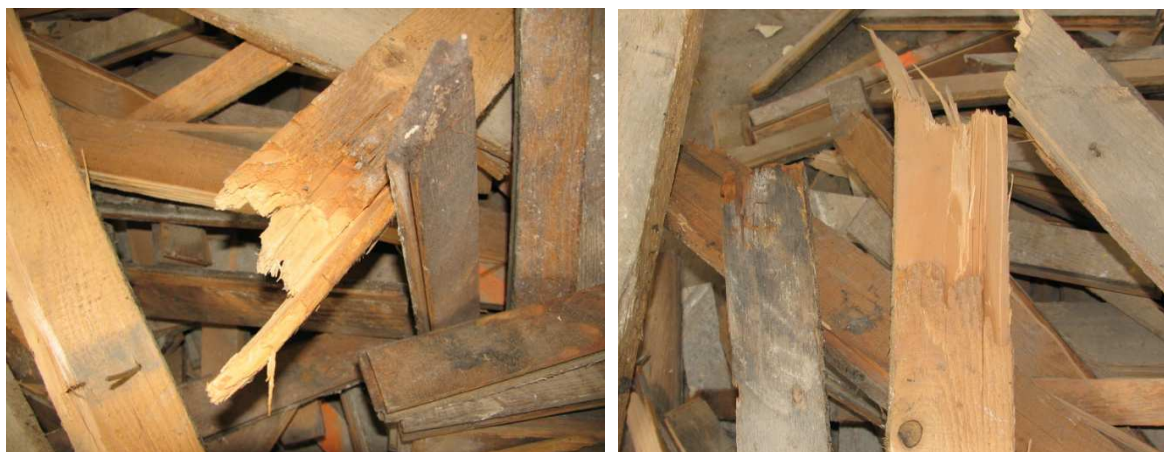
4. a 5 detaily napadených podkladních desek pod parketami

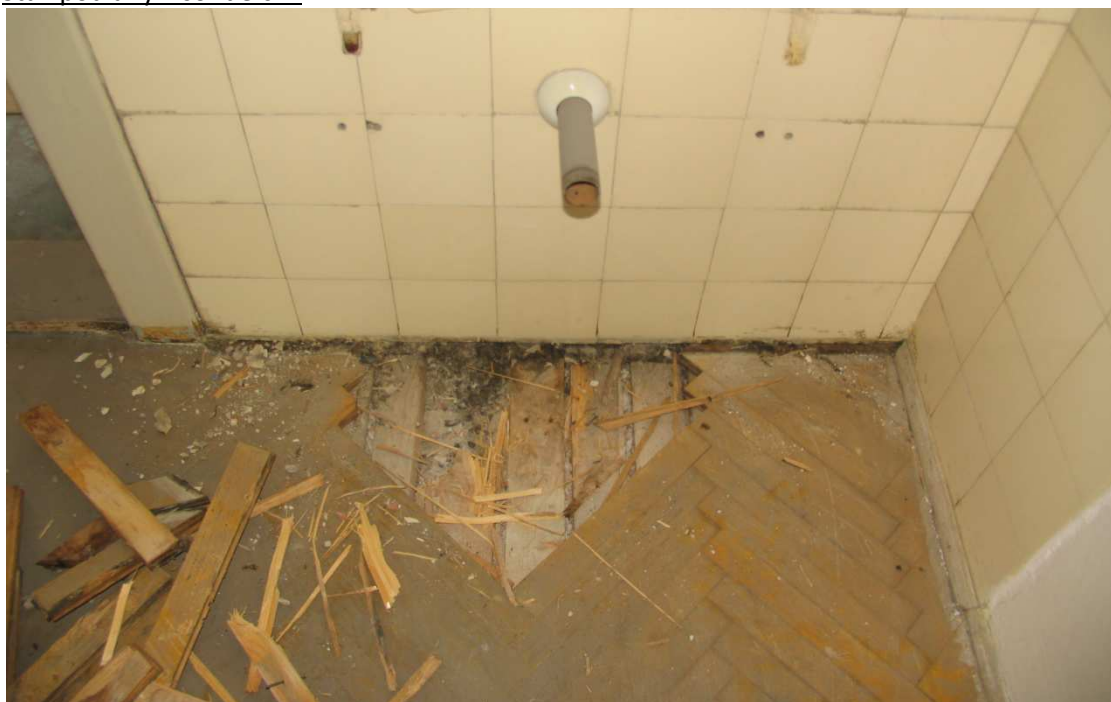
Stav podlahy v sondě č. 2

6 celkový pohled do sondy pod připojovacím odpadním potrubím pro umývadlo.

V této sondě je hmotnostní vlhkost podkladních desek pod dřevěné parkety 13,9%. Vlhkost vzdušná v místnosti v době průzkumu 62%. Makroskopicky je zde podezření na napadení ligninovorní hnilobou poríí a nižšími houbami - plísněmi.

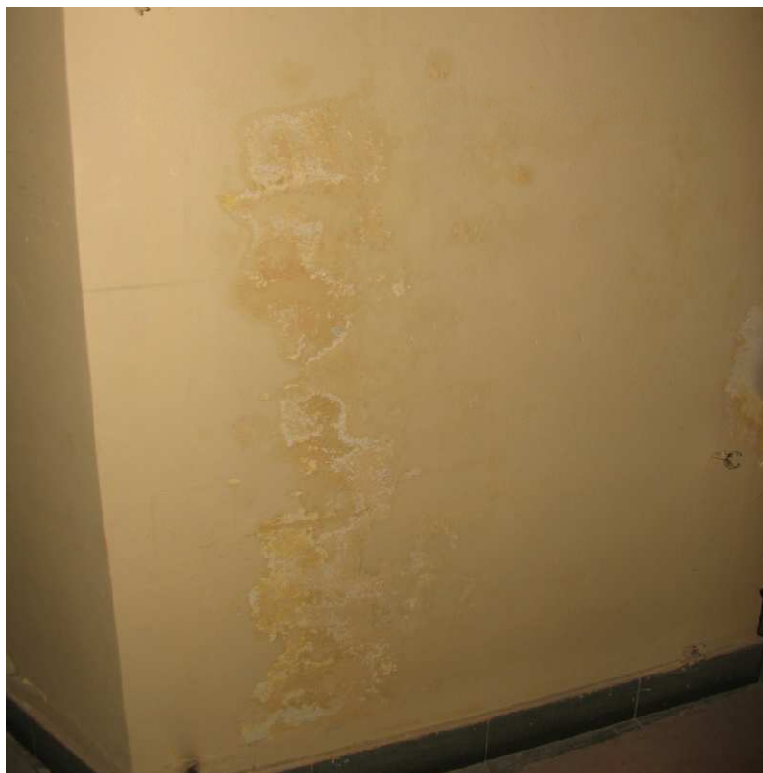
Vlhkost zárubní vstupních dveří z chodby v místě prahu byla v době měření 16%. Může to svědčit o šíření vlhkosti z obvodového zdiva ve dvoře. Vlhkost obvodové stěny v koutě u dešťového svodu je 8% - což je vlhkost vysoká. Na opačném konci chodby je v místě symetricky umístěného po fasádě přetékajícího dešťového svodu naměřena vlhkost stěny 8,2%.

20 Vlhkost na stěně v místě zatékání dešťovým svodem je viditelná i na povrchu stěny

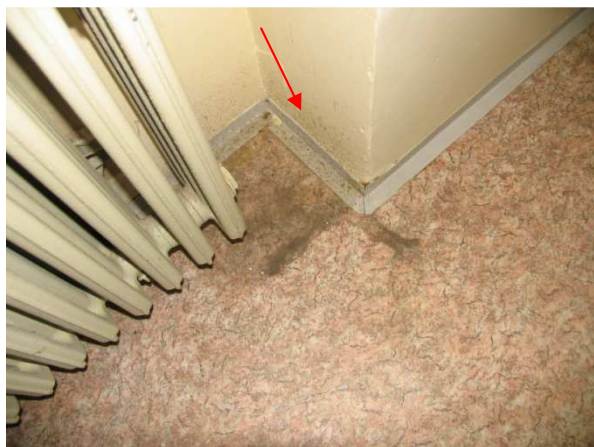
Dále při procházení jednotlivými místnostmi v tomto podlaží nalézáme stopy poruch a staršího zatékání do podlahy u radiátorů, bohužel i s povrchovými koloniemi plísní. Vlhkost podlahy v těchto nikách je mezi 12 až 16,7%

Kolonie plísní na povrchu zdiva v nise radiátoru

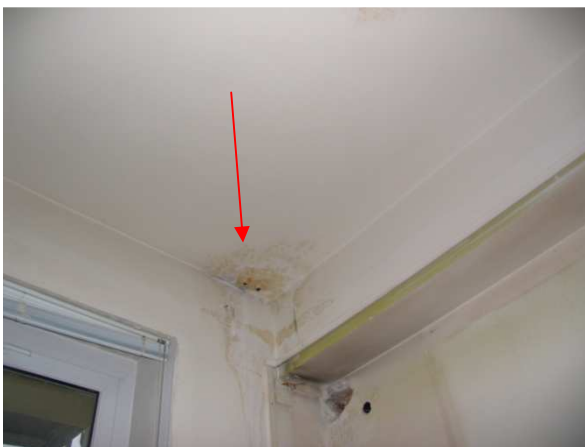
Na stropě 2.NP je vidět stopy této poruchy

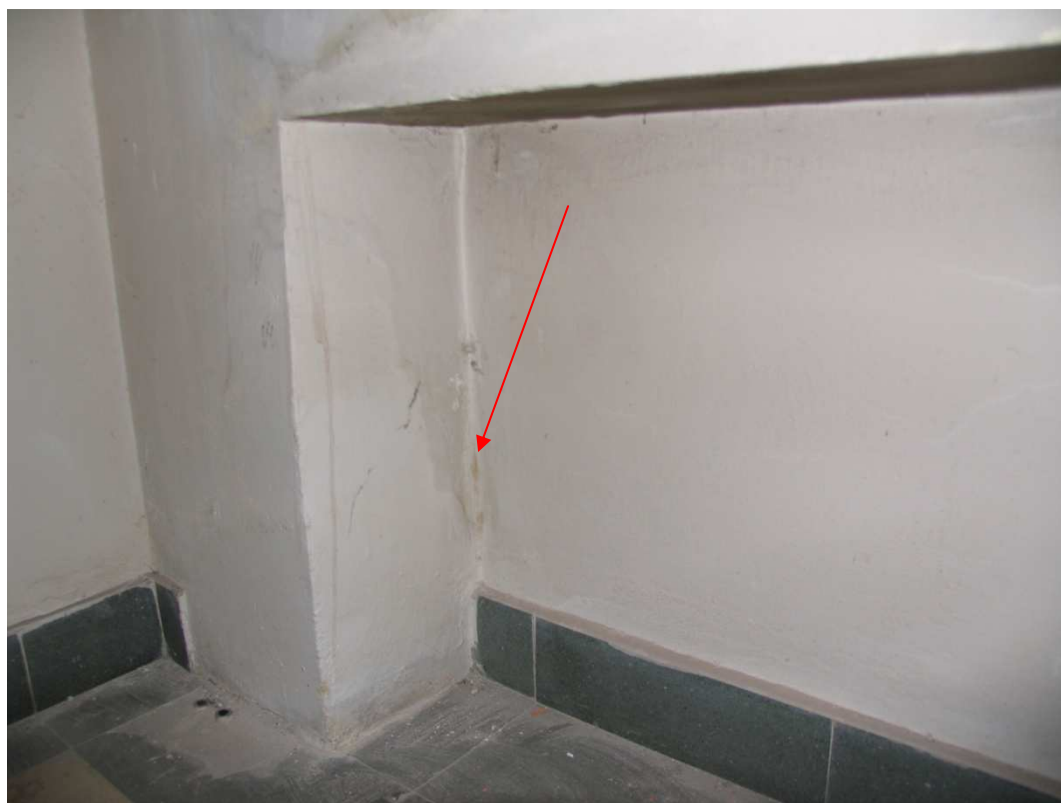
10 Místo s vysokou vlhkostí zdiva a kolonií plísní – odběr vzorku č. 1 na vnějším líci stěny

Analýza vzorku potvrdila podezření na hojný výskyt plísní *Acremonium sp.* a *Penicillium sp.*, venkovní plísně *Alternaria sp.* a *Cladosporium sp.* se ve vzorku vyskytují ojediněle. Avšak všechny tyto plísně jsou alergenní a spolu s mikročásticemi ve směsi s prachem z ovzduší mohou jako bioaerosoly obsahující alergeny a toxigeny přímo ovlivnit zdraví pracovníků v těchto prostorách.

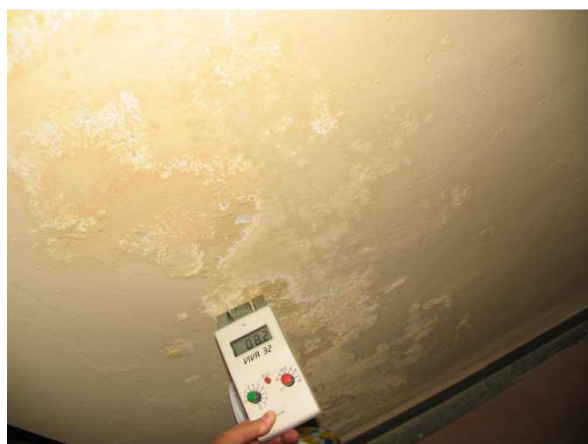
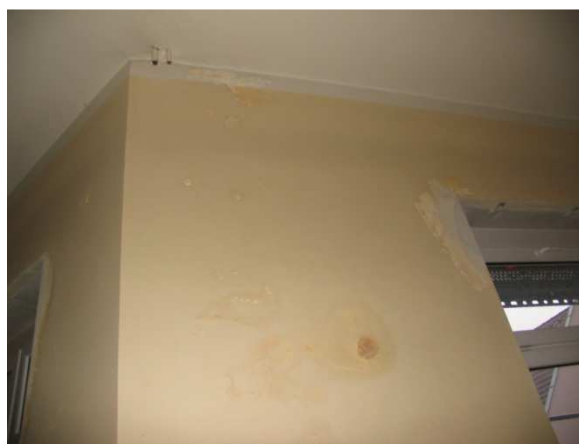
11,12 Místo odběru vzorku č. 2 na výskyt povrchových kolonií plísní na vlhkém zdivu v koutě chodby

Na tomto místě je masivní výskyt plísně *Acremonium sp.* a hojný výskyt plísní *Alternaria sp.*, což jsou plísně vyskytující se především ve vnějším prostředí a byly sem zavlečeny spolu s vlhkostí z vnějšího zdroje. *Alternaria sp.* je součástí alergenní směsi venkovních plísní, které ovšem na vlhkých vnitřních konstrukcích staveb mohou přežívat.

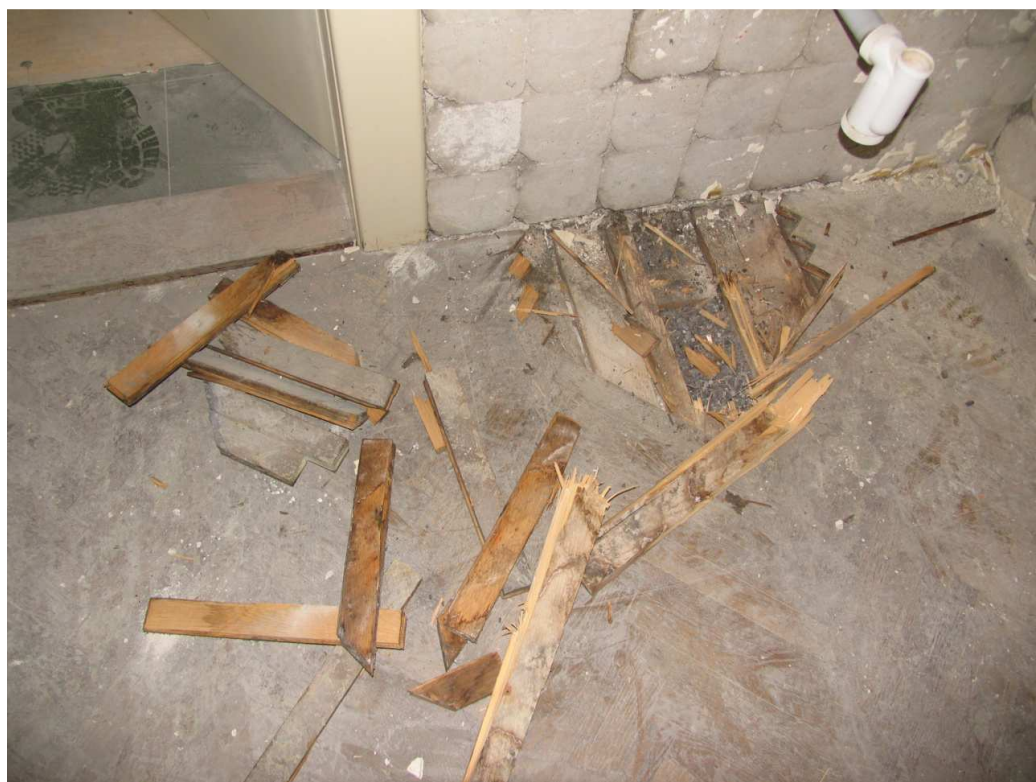
Stav podlahy v sondě č. 3 v místnosti se stávajícím číslem dveří 216

7 celkový pohled do sondy pod připojovacím odpadním potrubím se sifonem pro umývadlo.

V této sondě je hmotnostní vlhkost podkladních desek pod dřevěné parkety 12,9%. Vlhkost vzdušná v místnosti v době průzkumu 63%.

Makroskopicky je zde zjištěno napadení podkladních desek pod parketami ligninovou hnilobou poríí. Hmotnostní vlhkost zárubně a prahu vstupních dveří z chodby je 19,4%.

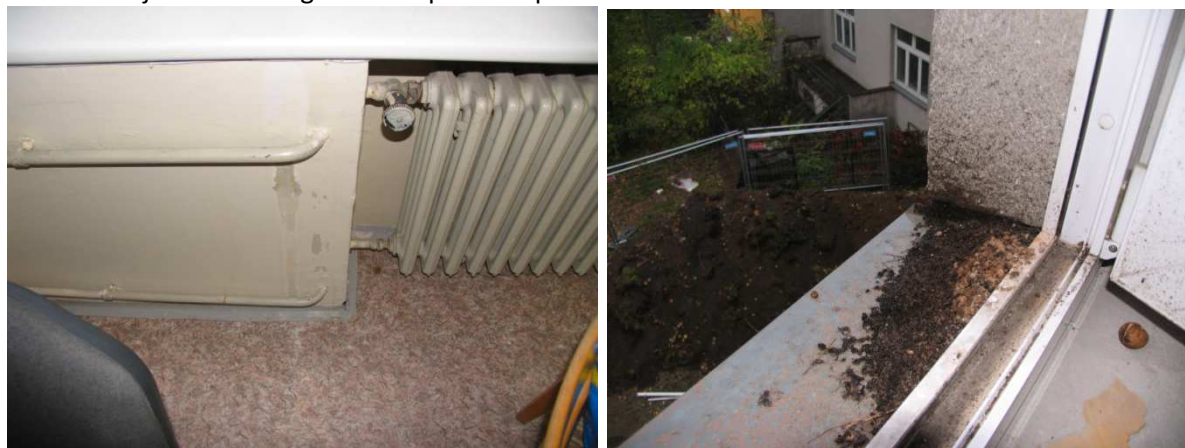
16,17 Kondenzační vlhkost a vnější zdroje náklady pronikající do parapetů oken.
