STAVEBNĚ-TECHNICKÝ PRŮZKUM

REVITALIZACE OBJEKTU č.p. 205 CSS HRABYNĚ - PROJEKT

Stavebně-technický průzkum byl proveden na základě objednávky číslo OB065/14 ze dne 10. 4. 2014 firmy Projekt 2010 s.r.o. zastoupené paní Ing. Vladanou Kuchtovou.

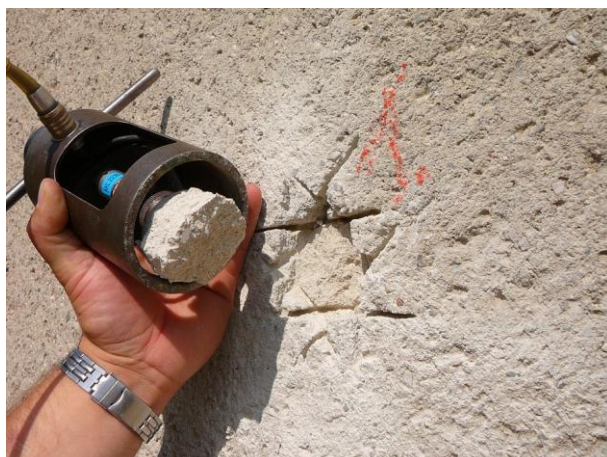
Zkušební místo 1 po zkoušce, porucha v jádrové omítce při 0,163 MPa.

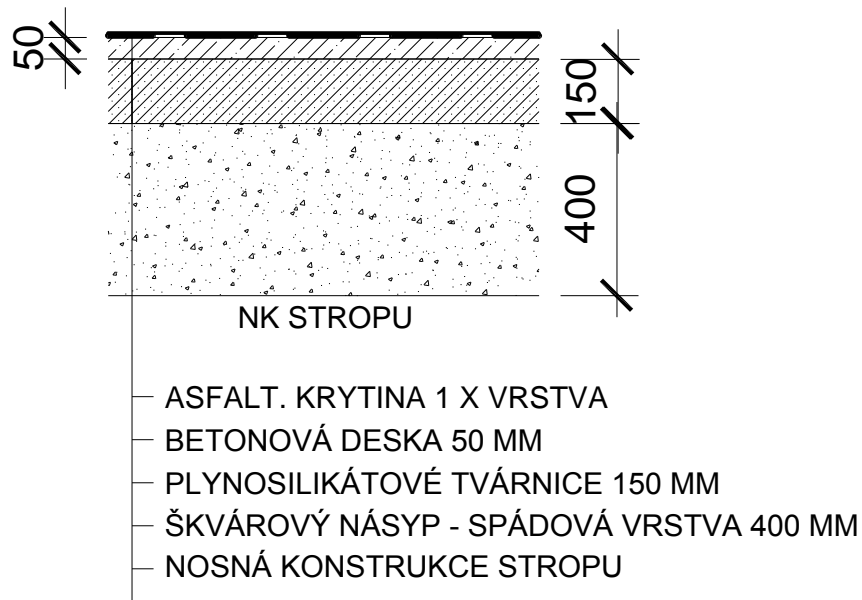
Skladba střešního pláště nad hlavní budovou

Byly měřeny vlhkosti jednotlivých vrstev. Hodnoty zjištěných vlhkostí hlavní střechy: betonová deska 10,0%, plynosilikátová tvárnice 65,6%, škvárový násyp 10,8%.

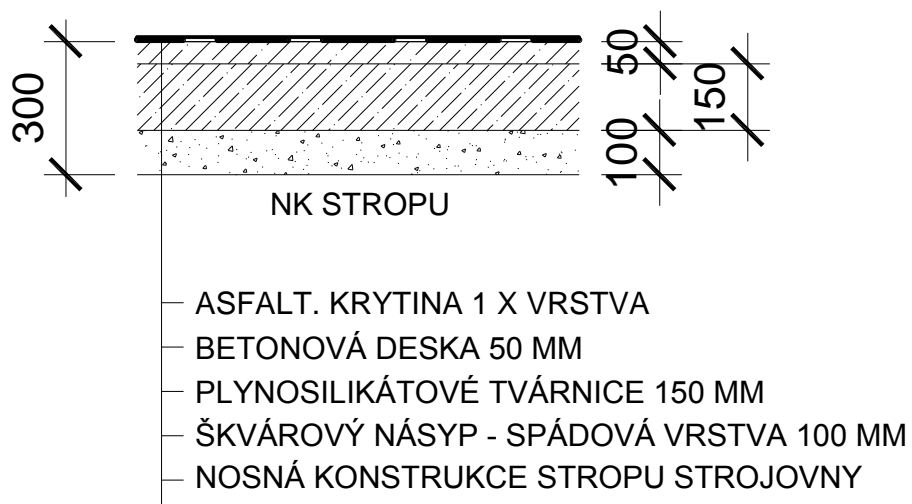
Skladba střešního pláště nad strojovnou hlavní budovy

Hodnoty vlhkosti vrstev střechy nad strojovnou: betonová deska 9,5%, plynosilikátová tvárnice 18,1%, škvárový násyp 1,8%.

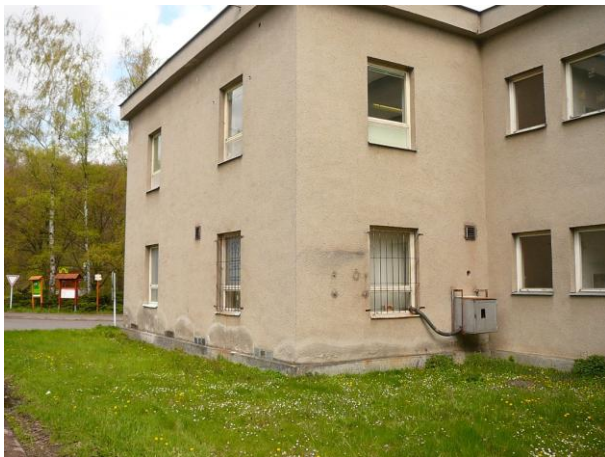
Svislou hydroizolaci se nepodařilo objevit ani v hloubkových kopaných sondách až na základovou spáru, ani v menších sondách prováděných těsně nad terénem. Je tedy evidentní, že svislá hydroizolace nebyla při výstavbě provedena.

Vodorovná hydroizolace byla zjištěna jak pod nepodsklepenou částí tak pod podsklepenou (viz kapitola 3.3.1). Její funkce je však výrazně znehodnocena chybějící svislou izolací kolem celého objektu a nedokonalým napojováním pásů, popř. poškozením již během pokládky.

Západní strana hlavní budovy, vztlínající vlhkost je přibližně 50 cm nad sokl.

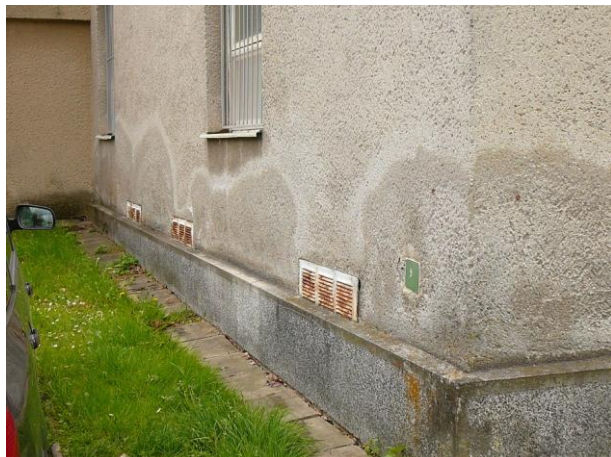
Na severní straně je to místy až do 100 cm.

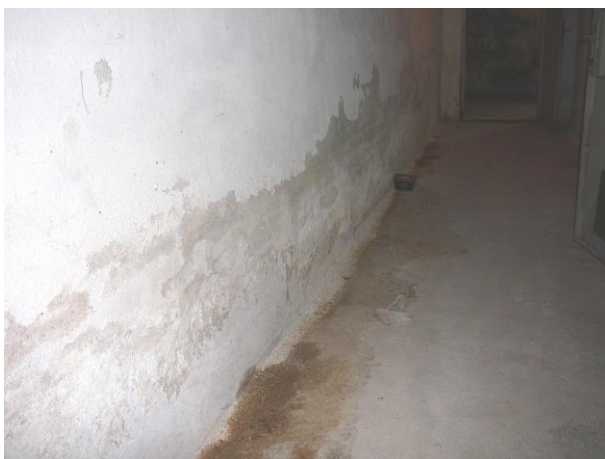
Situace v 1.PP, pohled na zeď, která je vzhledem k objektu vnitřní, ale tvoří obvodovou zeď sklepa. Vztlínání do výšky 60 cm.

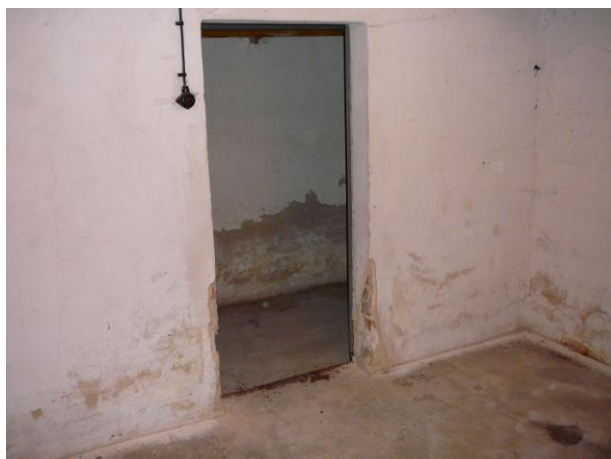
Vnitřní příčka, zde dochází ke korozi spodní části ocelových zárubní.

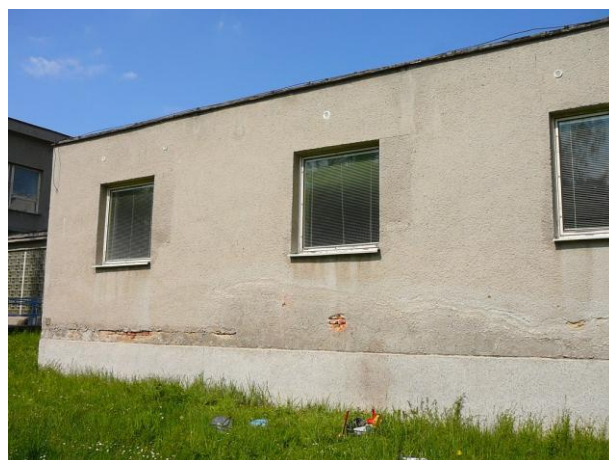
Z jižní strany jsou patrné stopy po pokusu o dodatečné zaizolování, avšak se slabým účinkem. Izolace byla provedena s malými přesahy a zřejmě nedokonalými spoji a rozhodně ne po celém obvodu stavby. Dalším faktorem ovlivňující vnikání vlhkosti do obvodového zdiva je neprofesionálně provedená omítka přes dodatečnou vodorovnou izolaci, kterou vztlínající voda postupuje mimo provedenou izolaci vzhůru do konstrukce. A dále detail horní plošky soklu, kde se drží v době deště voda, která pak opět vniká do konstrukce.

Část jižní strany objektu, kde je vidět v levé části fotky ukončenou izolaci a za ní zvýšenou úroveň zavlhnutí.

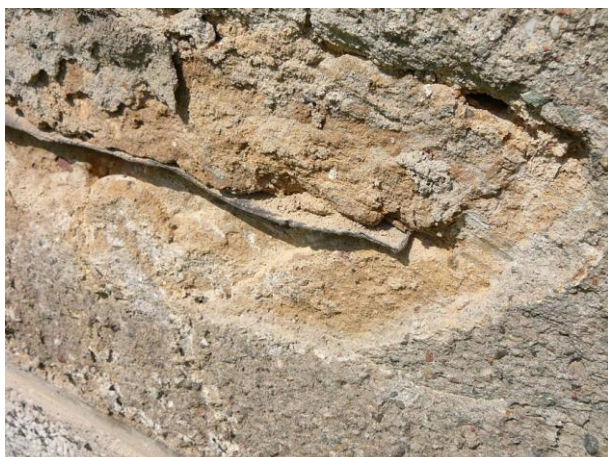
Ukončení dodatečně provedené vodorovné izolace.

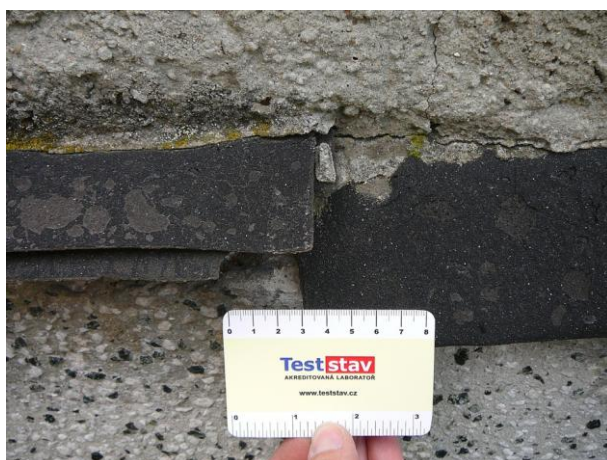
Detail překrytí jednotlivých pracovních záběrů předchozího dodatečného izolování.

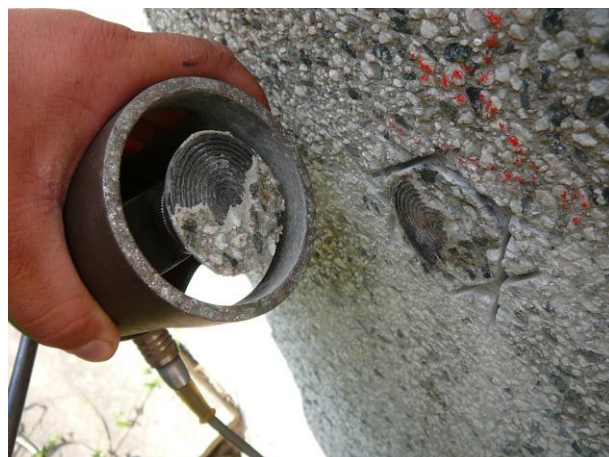
Detailní záběr na terč po zkoušce, naměřená hodnota 4,264 MPa.

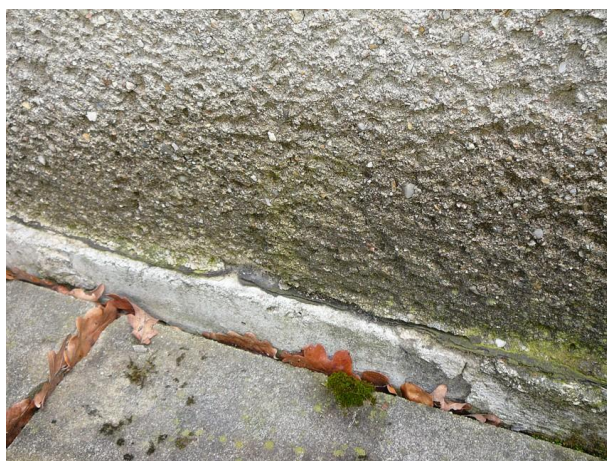
Původní vodorovná hydroizolace je dodnes funkční.

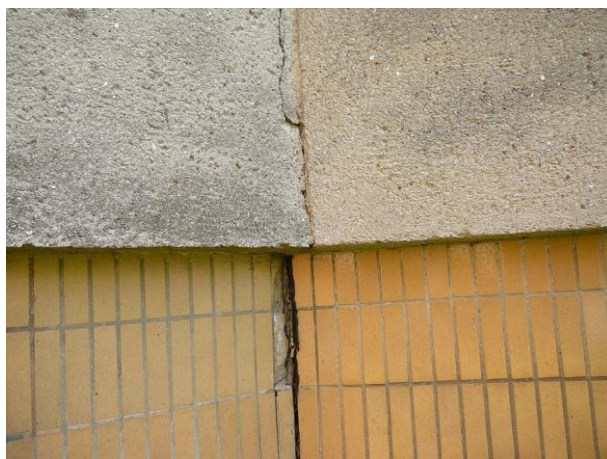
Při obnažení základových konstrukcí nebyla zjištěna svislá izolace. Vodorovná izolace byla objevena pouze u nepodsklepené části v sondě na severní stěně. Přes 1.PP žádná vlhkost nevzlíná, na krátké části severní straně hydroizolace zřejmě dosud funguje a tak nedochází k vadám podobným jako u vedlejších objektů. Tomu také pomáhá konstrukční řešení celého objektu a jeho zasazení do terénu.

Detail prasklé dilatace mezi podsklepenou a nepodsklepenou částí.
