Stavba:	<b>Rekonstrukce objektu č.p.1190, Děčín</b>	Datum:	<b>29.2.2012</b>
Stupeň:	<b>NS</b>	Firma:	<b>di5 architekti inženýři</b>
Vypracoval:	<b>Ing.arch.Ing. Tomáš Lohniský</b>	Dokument:	<b>211-02</b>
Hlavní projektant:	<b>Ing. Petr Lošťák</b>

## Komplexní technický posudek objektu č.p. 1190, Děčín

Název akce: Rekonstrukce budovy U Plovárny 1190, Děčín pro KoP a ČSSZ

Komplexní technický posudek vznikl na základě zadání úřadu práce ČR jako podklad pro studii a projektovou dokumentaci k objektu č.p. 1190 U Plovárny.

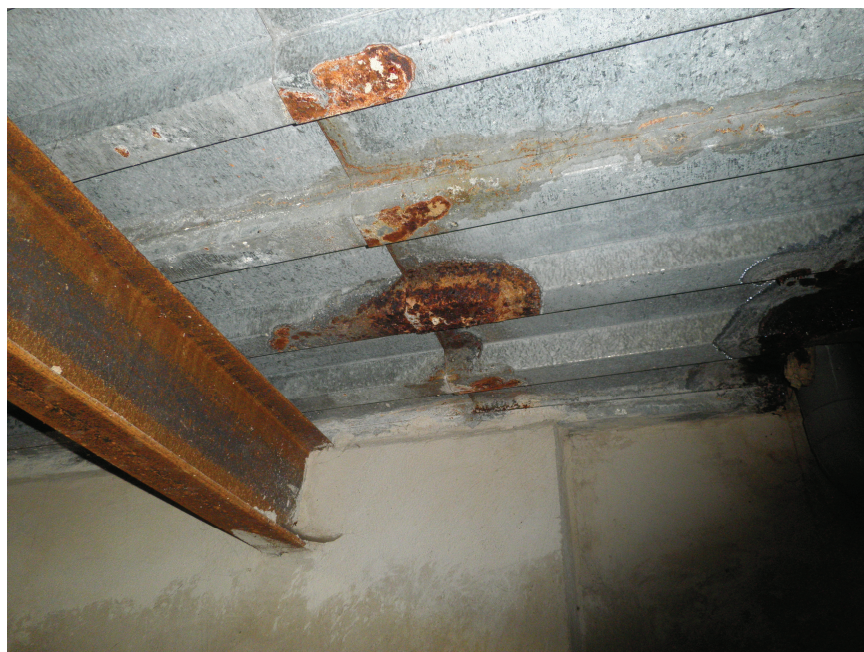
Vodorovné nosné konstrukce tvoří železobetonové monolitické desky pnuté do průvlaků a obvodových stěn. Zastropení vstupní terasy tvoří železné válcované překlady a trapézový plech. Tyto plechy a překlady jsou vlivem zatékání do střech zkorodované a bude nutné provést korozní průzkum a navrhnout sanaci či výměnu. *Podrobněji viz. 2.2 Nezávislý statický posudek*

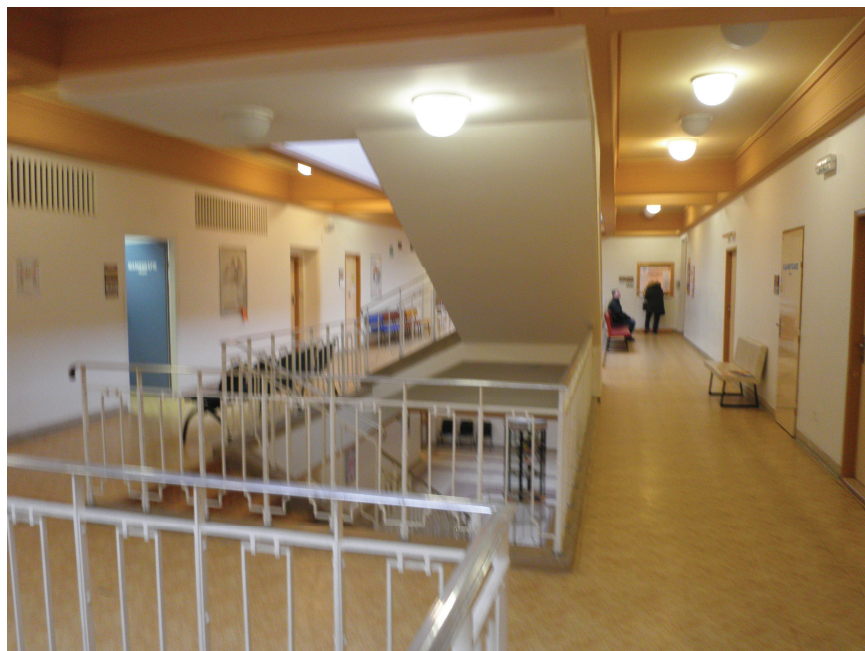
Hlavní schodiště je tří ramenné monolitické a nachází se v centrální hale. Schodiště je vyneseno přes mezipodesty. První mezipodesta je podepřena stěnami stojícími na systému průvlaků, druhá j pak obdobným způsobem vyvěšena. Schodiště v objektu jsou bez poruch.

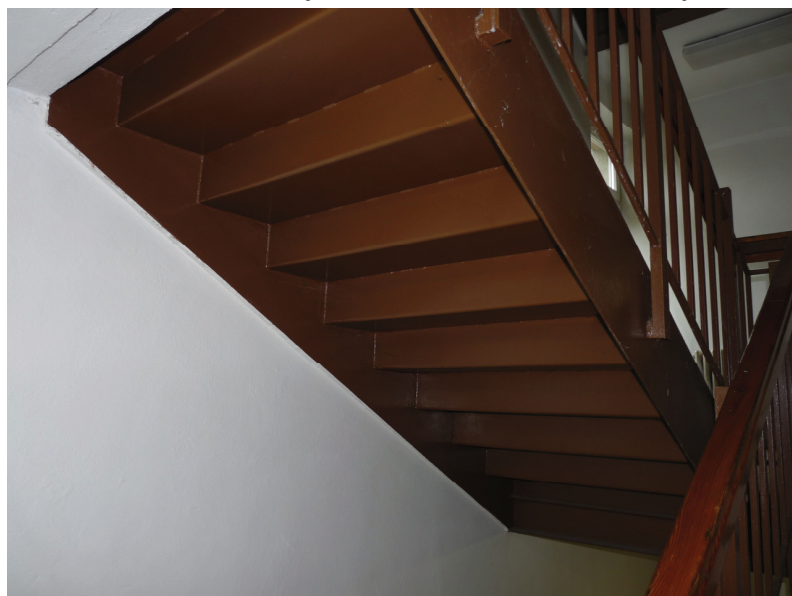
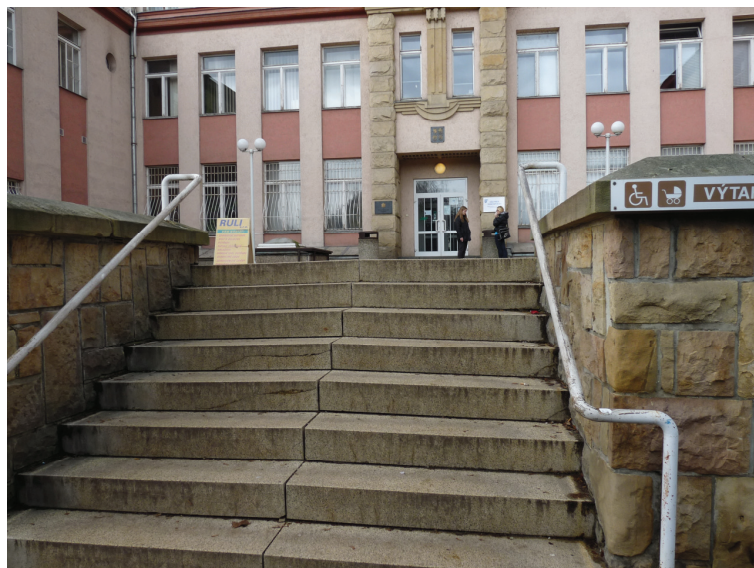
Venkovní schodiště na vstupní terasu je kamenné. Schodiště trpí podmrzáním a zvedáním stupňů. V rámci opravy terasy by mělo být demontováno a znovu uloženo na správně izolovaný podklad.

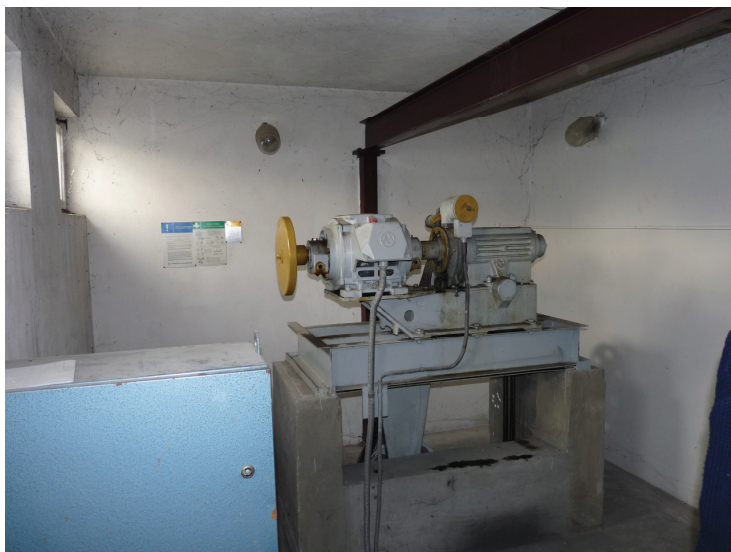
Všechny výtahy jsou provozuschopné a ale již nesplňují normové bezpečnostní požadavky. Je nutné provést zásadní repasi.

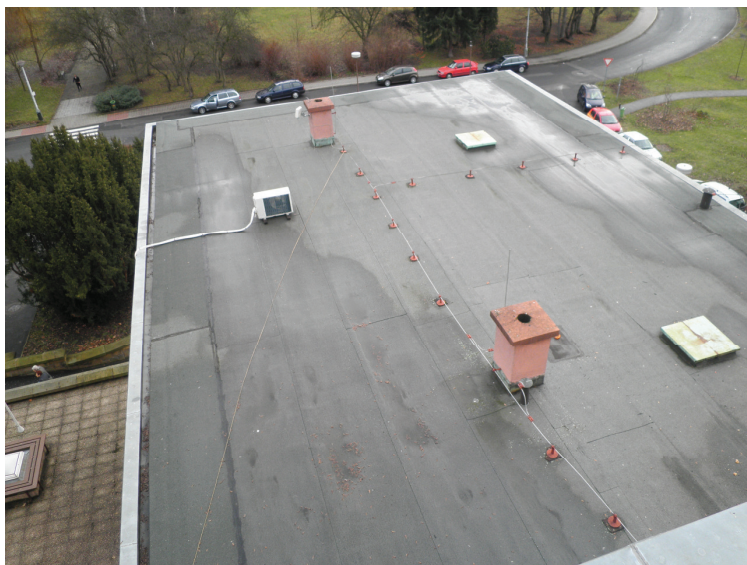
Střechy objektu jsou ploché, odvodněné po obvodu. Povrch tvoří asfaltové pásy s ochranným posypem. Střecha je bez poruch a v relativně dobrém technickém stavu. V některých oblastech okapů dochází k zatékání pod klempířské prvky do podokapních říms.

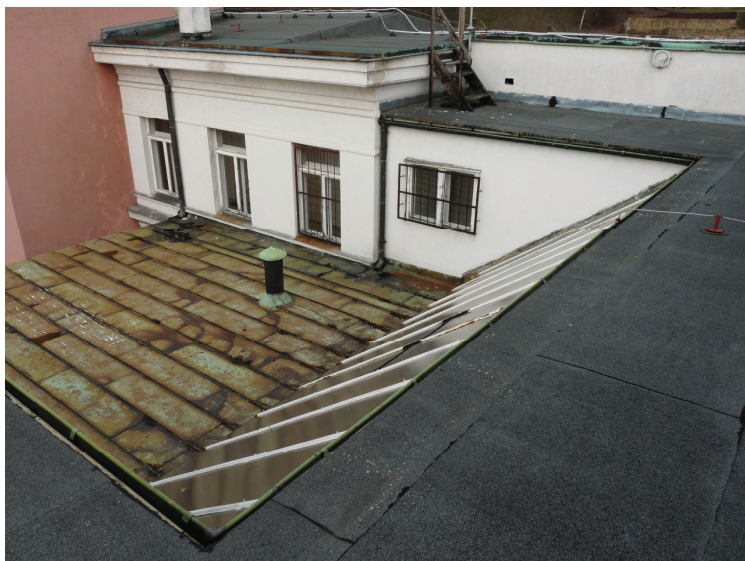
Nad středním křídlem je původní měděná střecha z falcovaného plech, která byla poškozena při pozdějších stavebních úpravách proděravěním hřebíky z vnitřní strany. Porucha byla provizorně opravena, ale do budoucna hrozí zatékání a bylo by vhodné krytinu zcela vyměnit.

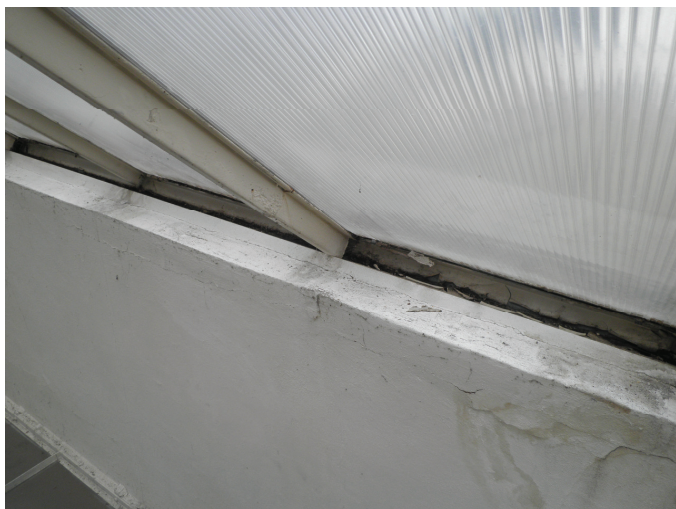
Nad prosvětlením centrální haly se nalézají šikmé transparentní polykarbonátové zastřešení. Těsnící spoje těchto konstrukcí jsou špatně provedené, dlouhodobě dochází k zatékání do haly a korozi nosníků. Konstrukci je nutno zcela vyměnit.

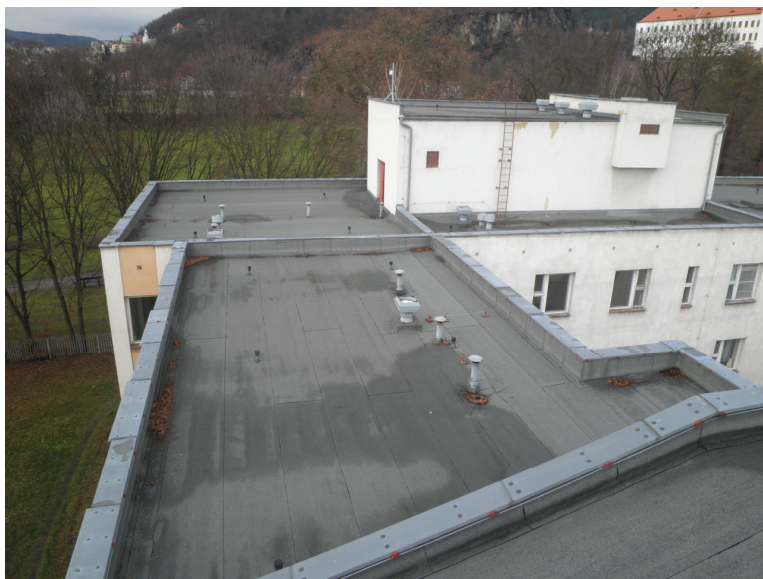
Střechy objektu jsou ploché, odvodněné do vnitřních vpustí. Povrch tvoří asfaltové pásy s ochranným posypem. Vlivem špatně dilatovaných podkladních spádových vrstev dochází k trhání atiky. Za provozu docházelo k ucpávání vpustí listím s přilehlých stromů. Z důvodu výstavby protipovodňové stěny v blízkosti objektu byly stromy pokáceny a tento problém by mohl být teoreticky alespoň částečně eliminován.

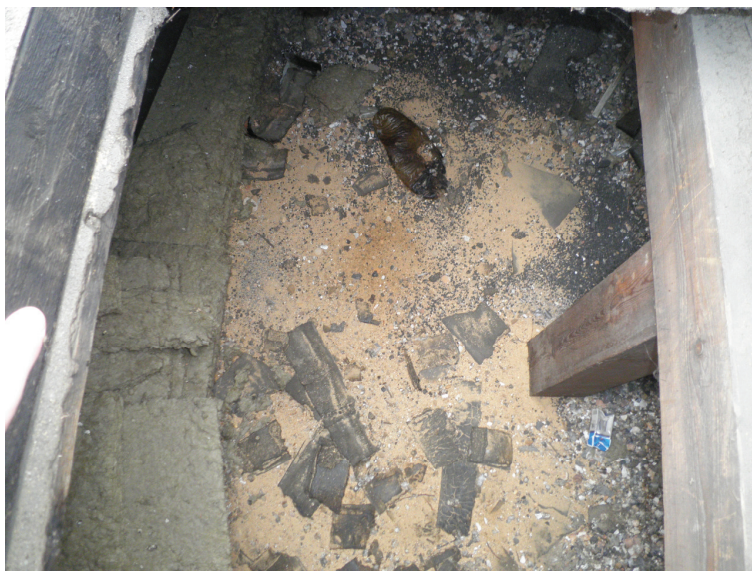
Krov střechy se nalézá na historické budově a jedná se o nízký sloupkový systém stojící na ŽB stropní konstrukci posledního patra. Krov byl vizuálně namátkově zkontrolován a nejevil známky degradace vlhkostí ani dřevokaznými houbami či hmyzem.

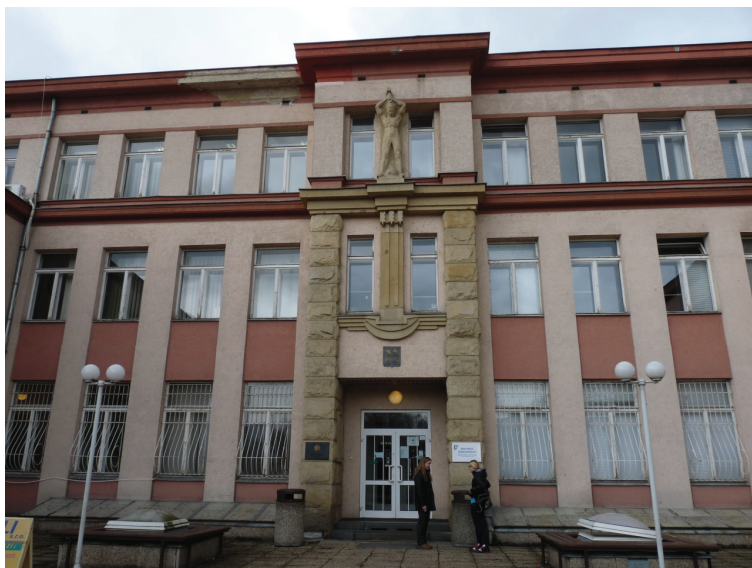
Převíslé konstrukce tvoří profilované římsy na historickém objektu. Povrch říms je poškozen zatékáním. Při vizuální obhlídce nebylo zaznamenáno statické poškození.

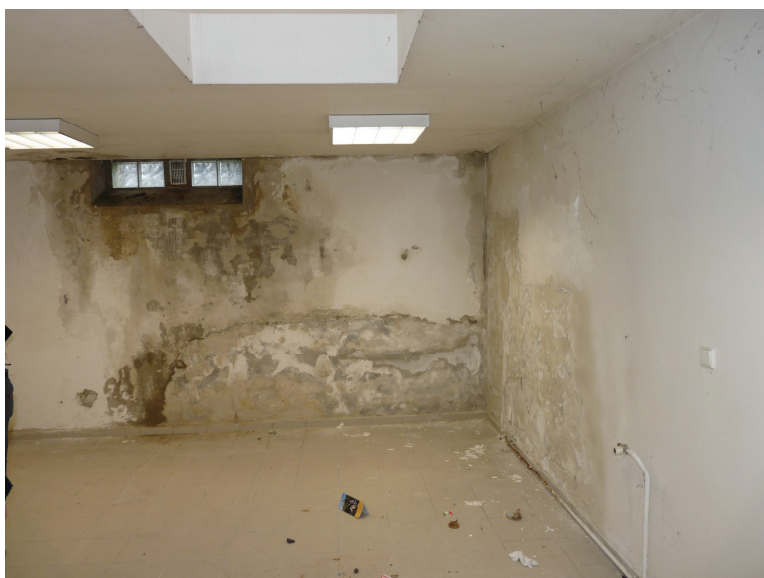
Vodorovné hydroizolace v 1.pp jsou značně poškozené destrukcí hrubých podlah zvýšenými stavy spodní vody. Při těchto stavech dochází k průsakům do suterénu. Dle vizuální prohlídky je patrné, že i svislé izolace jsou částečně poškozené v místě prostupů. Vzhledem k pozici izolací bude poměrně náročné poruchy odstranit.

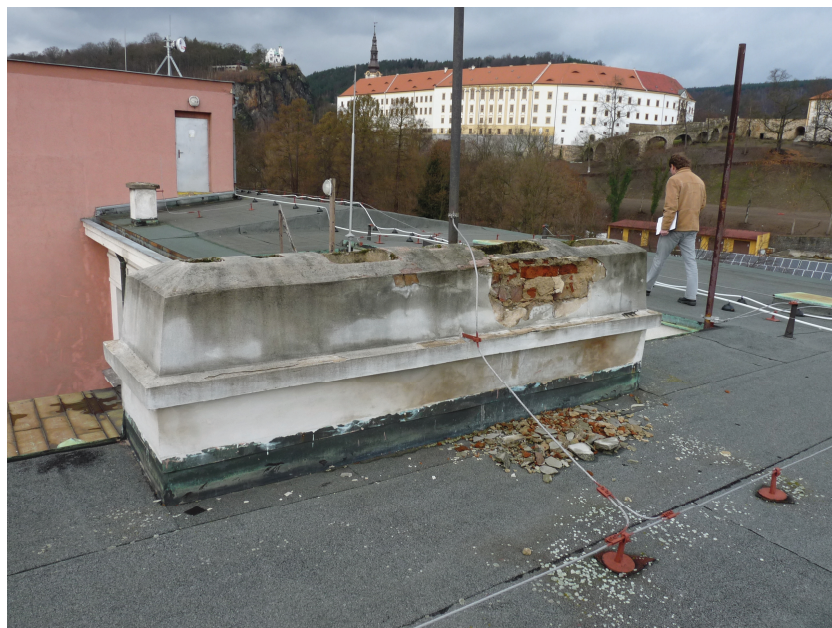
Komíny v historickém objektu nejsou využívány a jsou v exteriéru částečně poškozené. V rámci udržovacích prací by měly být opravena omítka, popřípadě režné zdivo, opravena krycí deska a zřízena krycí stříška.

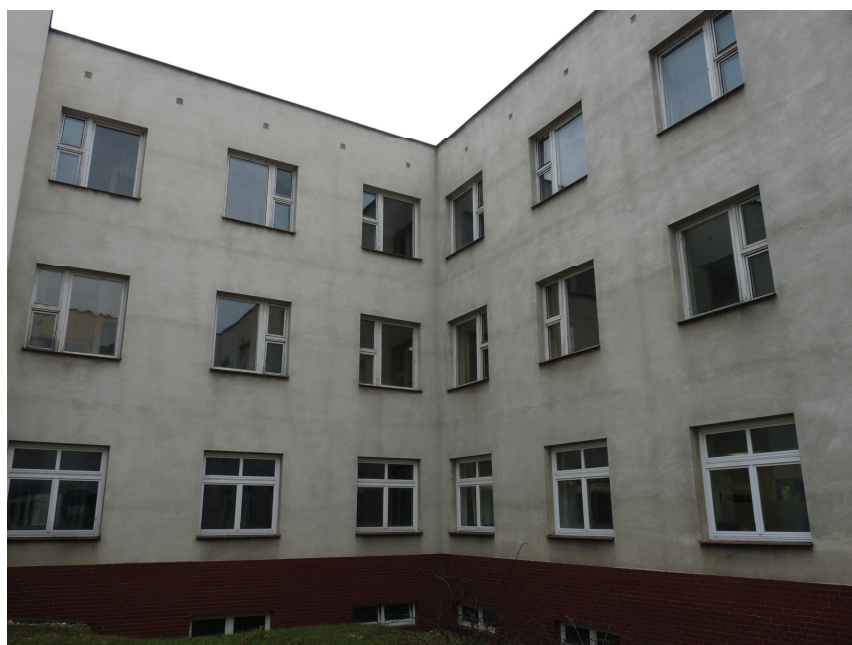
Historická okna jsou značně netěsná a z hlediska dnešních požadavků na tepelně izolační i funkční požadavky by bylo vhodné všechny okna v objektu vyměnit. Výhodou by byla i estetická jednotnost řešení.

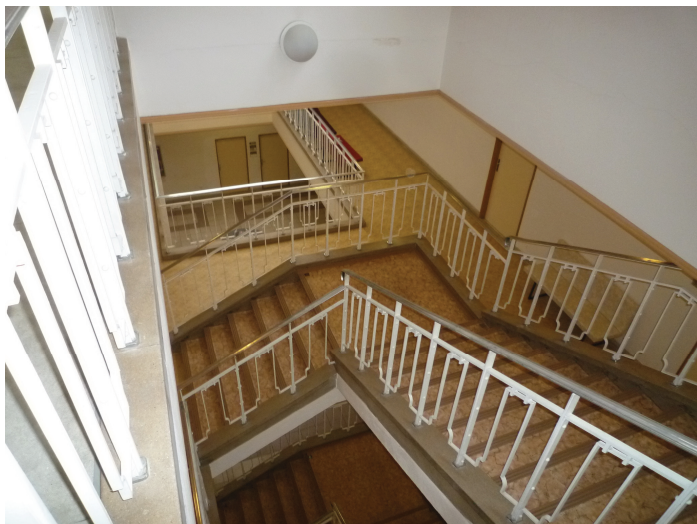
Zábradlí na schodišti v historické budově není dobře kotveno a na volných koncích se při zatížení prohýbá.

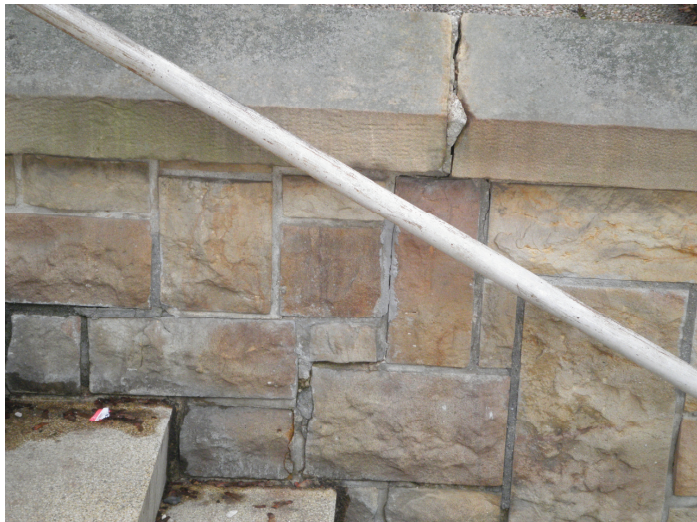
Kamenické výrobky tvoří obklad 1.np. historické budovy pískovcovou zítkovinou, kamenická výzdoba vstupních portiků a vnitřní kamenné lemování schodišťových otvorů. Pískovec obkladu v 1.np. je zatížen zatékáním a solením, dochází lokálně k drolení. Nejvíce poškozené kusy by bylo vhodné vyměnit. Kamenné lemy schodišťových otvorů historické budovy na koncích vnitřního zábradlí se vyklají, jejich kotvení by mělo být přeřešeno.

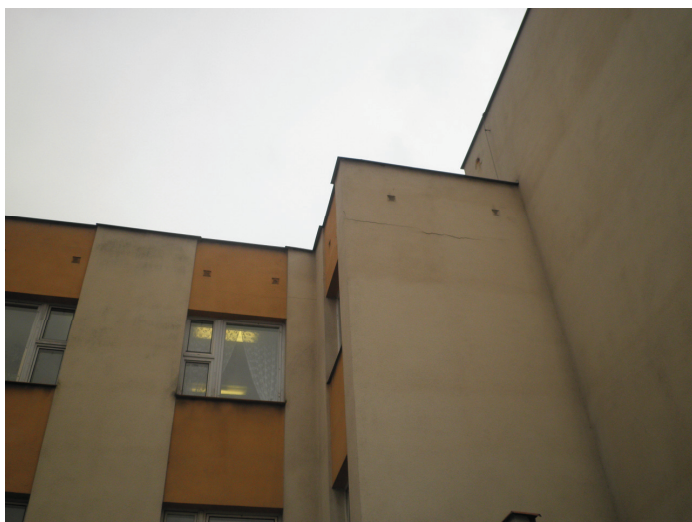
Venkovní omítky jsou hrubozrnné a pochází z rekonstrukce a výstavby v roce 1986. Omítky jsou poškozené zatékáním ze střešních žlabů, otvory od ptactva a trháním atiky. Barevné řešení není reprezentativní.

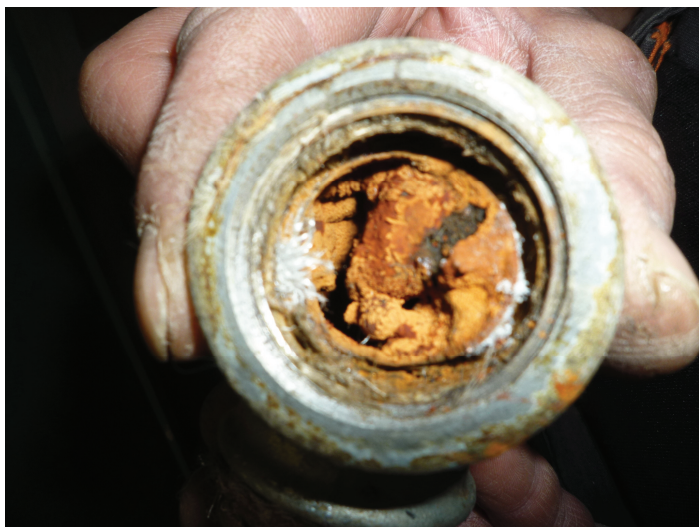
Vnitřní vodovod je částečně zrekonstruovaný plastový, částečně pozinkovaný původní. Pozinkové části jsou značně poruchové a zaplněné sedimenty.

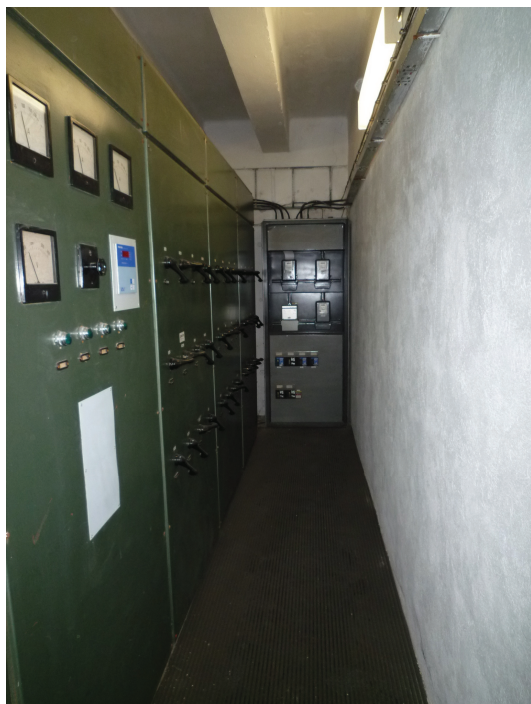
Systém elektroinstalací je původní z rekonstrukce z roku 1986. Systém je funkční ale značně morálně zastaralý. Některé jeho části jsou postupně nahrazovány. Trafostanice je v 1.np historické budovy a na ní přímo navazuje hlavní rozvodna. V nové budově je samostatná rozvodna umístěna v 1.p.p. a je ohrožena zatopením průsaky.
