Zpráva z ornitologického průzkumu budovy Terezy Novákové 1947/62a, Brno - Řečkovice

Zpráva z ornitologického před-průzkumu budovy Terezy Novákové 1947/62a, Brno - Řečkovice

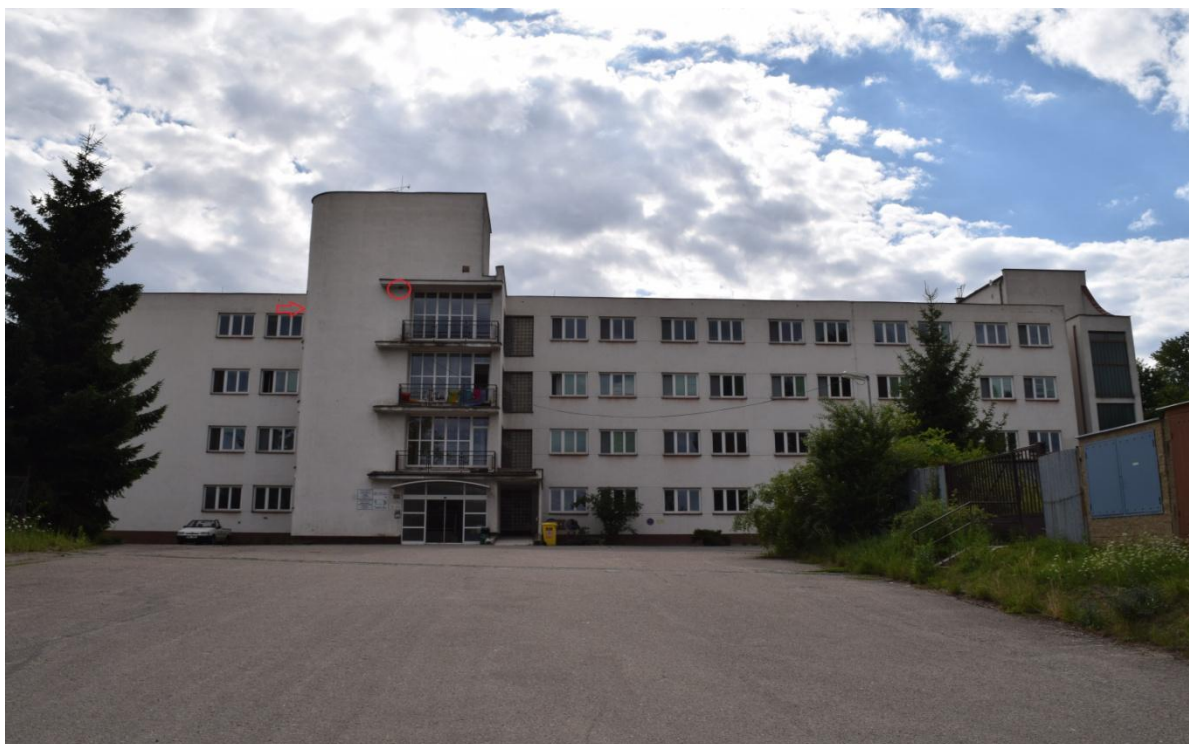
Na dvou místech na východní straně objektu (obr. 1) byla nalezena dvě hnízda jiříček obecných (*Delichon urbica*). Jedno bylo přitom během kontroly stále využíváno (obr. 2), z druhého potom zůstal pouze fragment. Vzhledem k tomu, že tento druh nyní ubývá, doporučuji počkat se stavebními úpravami exteriéru v oblasti aktivního hnízda až do konce hnízdní doby jiříčky (asi 20.4.-31.8.). Zároveň je žádoucí vytvořit podmínky, jež by těmto ptákům umožnili hnízdit i po úpravách budovy. Nabízí se přitom tři možnosti, jak pro udržení hnízdiště jiříček postupovat:

Obr. 1: Pohled na východní stranu budovy s označeným fragmentem hnízda jiříčky (červeným kroužek) a vyznačením stále využívaného hnízda (červená šipka).

- 1) Použít vápenitou barvu. Ta přitom nemusí být využita na celé budově, stačí jí pouze přetřít (klidně i na již vytvořený nátěr) místa hnízdění jiříček. Pokud by vápenitá barva využita nebyla, pak by totiž jiříčky nemohly postavit svá hnízda (nepřilepily by je).
- 2) Na místa hnízdění připevnit dřevěná prkýnka, na něž si jiříčky mohou postavit hnízda.
- 3) Umístit do původních míst hnízdění umělá hnízda z keramiky (obr. 3). Ty dnes dodává Zelená domácnost¹ a jiříčky k nim pouze dostavují hnízdní otvor.

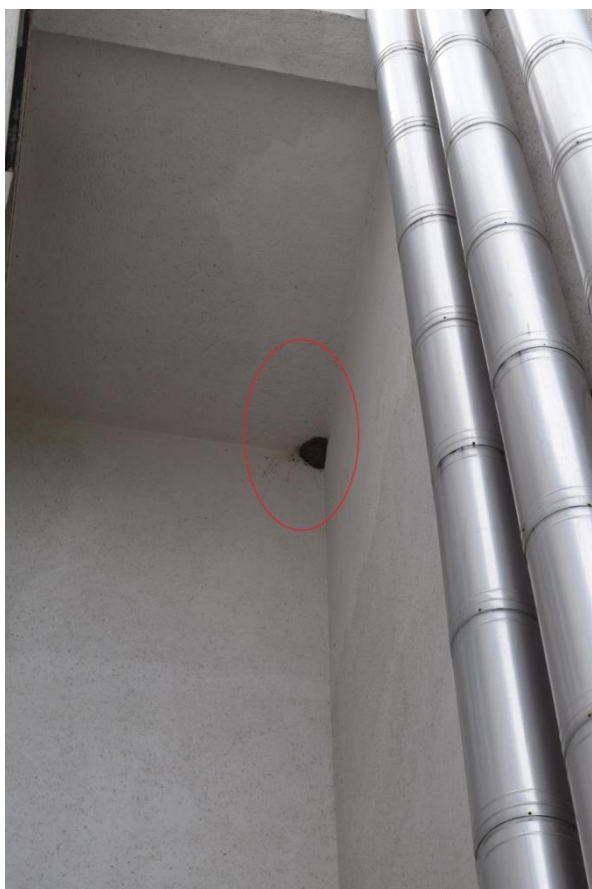
Obr. 2: Pohled na stále využívané hnízdo jiříčky obecné (červený kruh) na východní stěně.

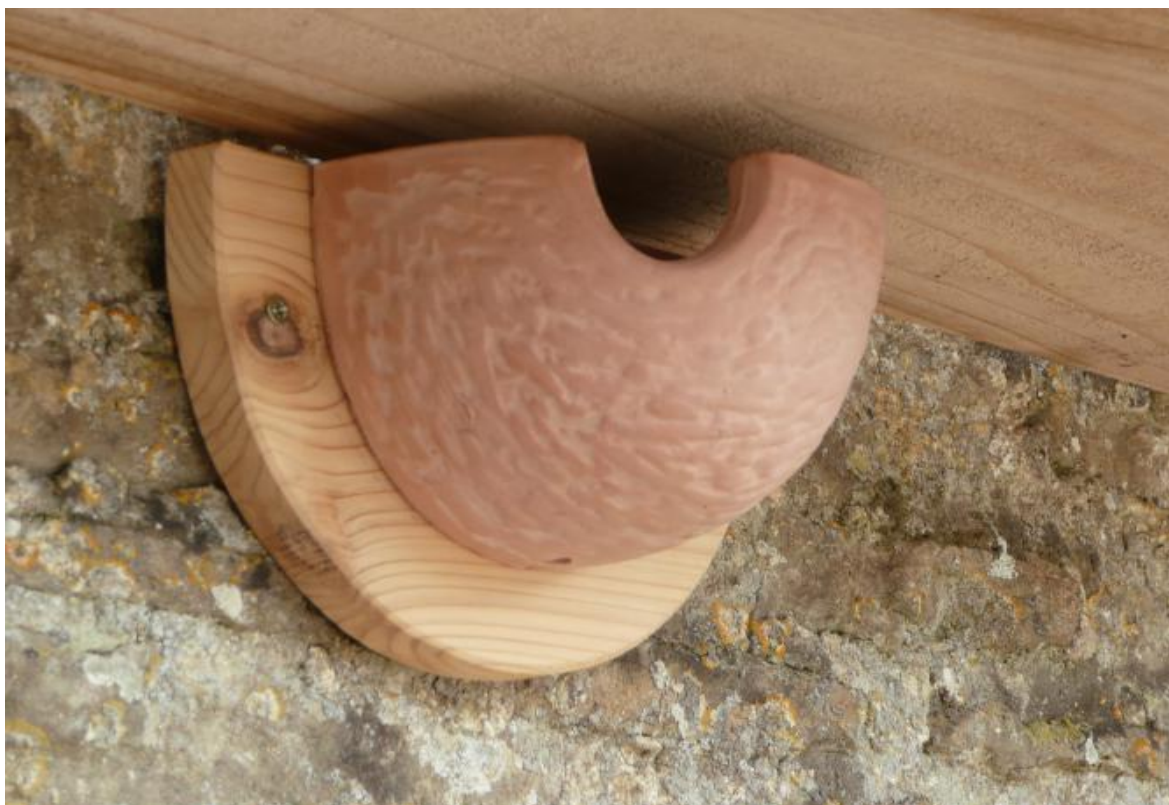
Obr. 3: Umělé (keramické) hnízdo jiříčky obecné.

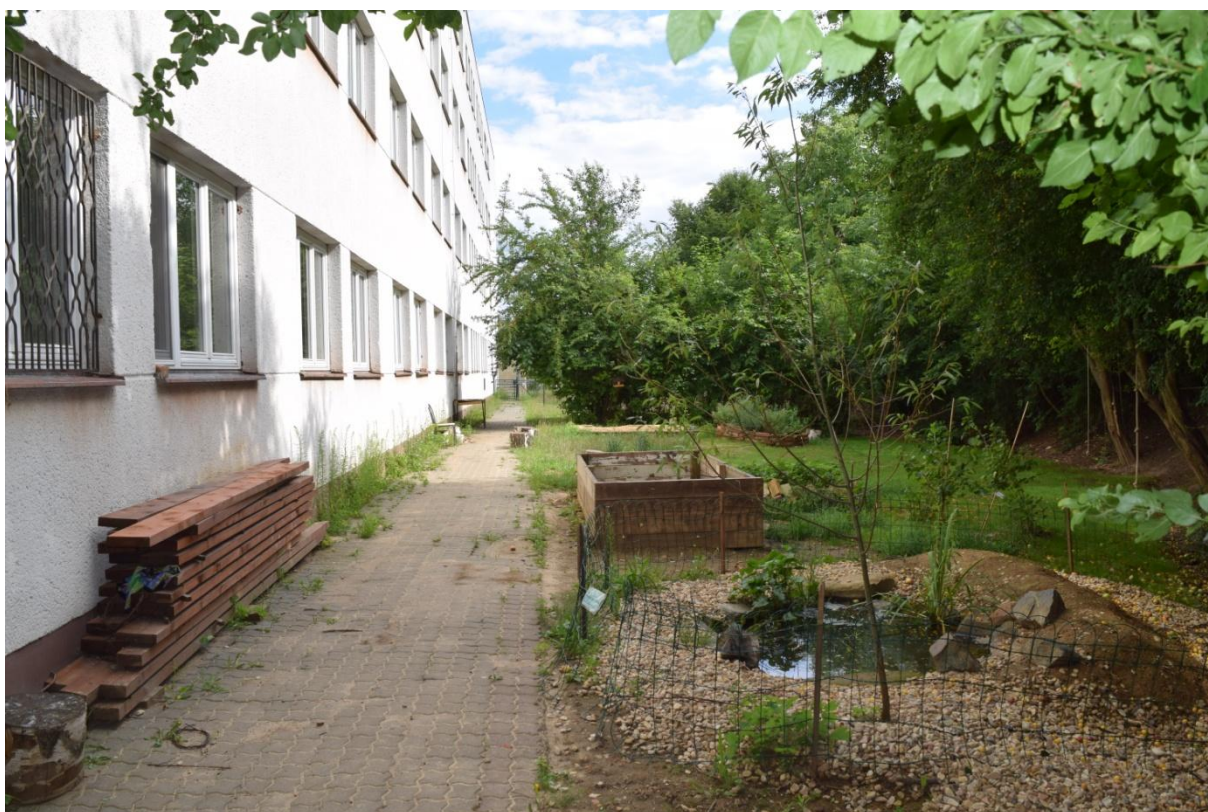
Zajímavý se z hlediska ptáků ale zdá být parčík na západní straně objektu (obr. 4) a porosty kolem budovy celkově. Během kontroly zde byla zjištěna pěnice černohlavá (*Sylvia atricapilla*), zvonek zelený (*Carduelis chloris*), sýkora koňadra (*Parus major*), kos černý (*Turdus merula*), rehek domácí (*Phoenicurus ochruros*), budníček menší (*Phylloscopus collybita*), sojka obecná (*Garrulus glandarius*), holub hřivnáč (*Columba palumbus*) a hrdlička zahradní (*Streptopelia decaocto*). V blízkosti parčíku pak byla zaznamenána žluna zelená (*Picus viridis*) a bažant obecný (*Phasianus colchicus*). Proto doporučuji porosty kolem budovy v nejvyšší možné míře zachovat, případné kácení provádět mimo dobu hnízdění ptáků (u většiny druhů cca od 1.4. do 1.8.) a jím ztracené porosty nahradit.

Obr. 4: Pohled na západní stranu budovy a část přilehlého parčíku.

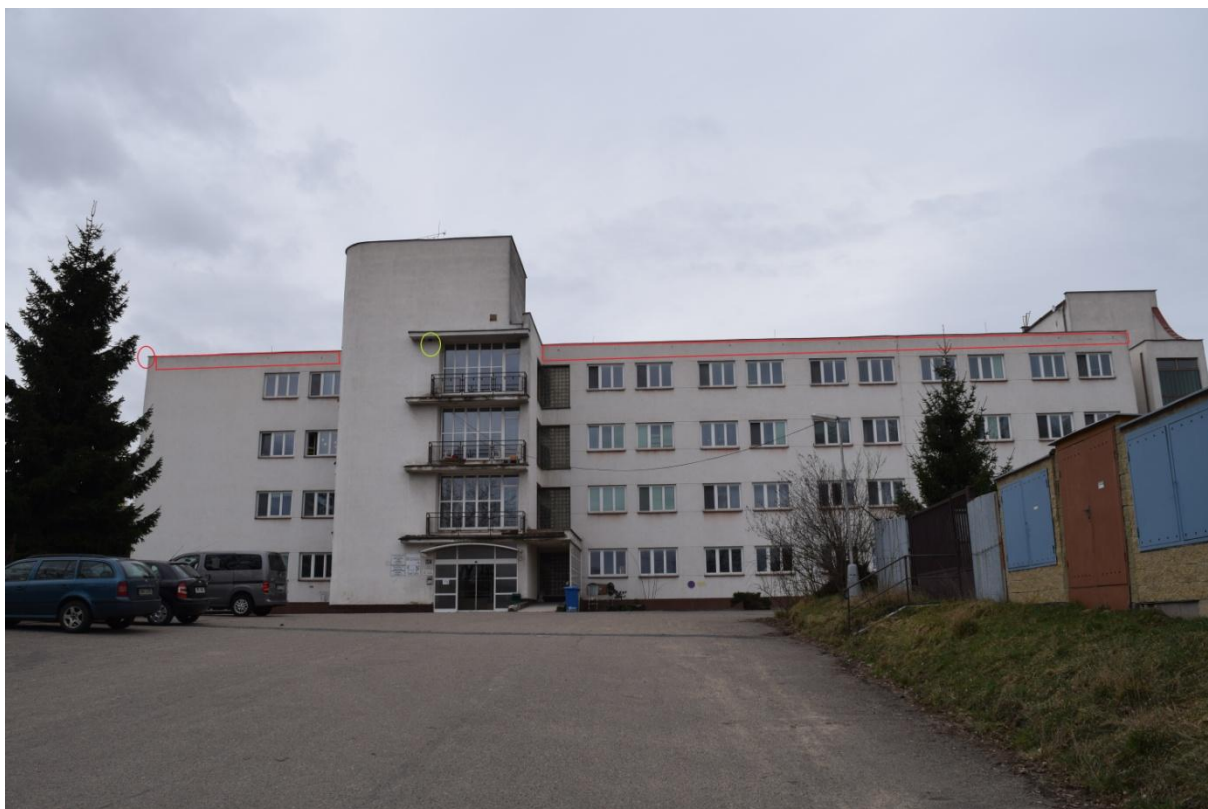
Výsledky: Na dvou místech na východní stěně (obr. 1-2) byla nalezena hnízda jiříček obecných (*Delichon urbica*). Vzhledem k tomu, že tento druh nyní ubývá, doporučuji počkat se stavebními úpravami exteriéru až do konce hnízdní doby jiříčky (asi 20.4.-31.8.). Zároveň je žádoucí vytvořit podmínky, jež by těmto ptákům umožnili hnízdit i po úpravách budovy. Nabízí se přitom tři možnosti, jak pro udržení hnízdiště jiříček postupovat:

Některé druhy včetně rorýse obecného (*Apus apus*) by pak mohly využívat k hnízdění větrací otvory v atice na všech stranách budovy (obr. 1, 4-6). Dále by pro tyto ptáky mohla být vhodná díra na hranici střechy a zdi (obr. 1). Proto doporučuji provést ještě průzkum v hnízdní době tohoto druhu (ideálně červen-záčátek července). Ten by měl odhalit zda zde rorýsi a další druhy skutečně hnízdí a (pokud ano) v jakých počtech. Před tímto průzkumem je dobré brát níže navrhovaná rorýsí řešení jen jako orientační pro určení případných nákladů a potřeb.

Obr. 1: Pohled na východní stranu budovy s označeným hnízdem jiříčky (zelený kroužek), dírou pod střechou (červený kroužek) a oblastí s větracími otvory v atice (červený čtverec).

Na základě výše uvedeného nyní doporučuji ponechat větrací otvory v atice **i po zateplení otevřené a ptákům přístupné**. Toto řešení přitom není nijak náročné a nemělo by pro investora znamenat z hlediska rekonstrukce budovy zásadní praktické či ekonomické omezení.

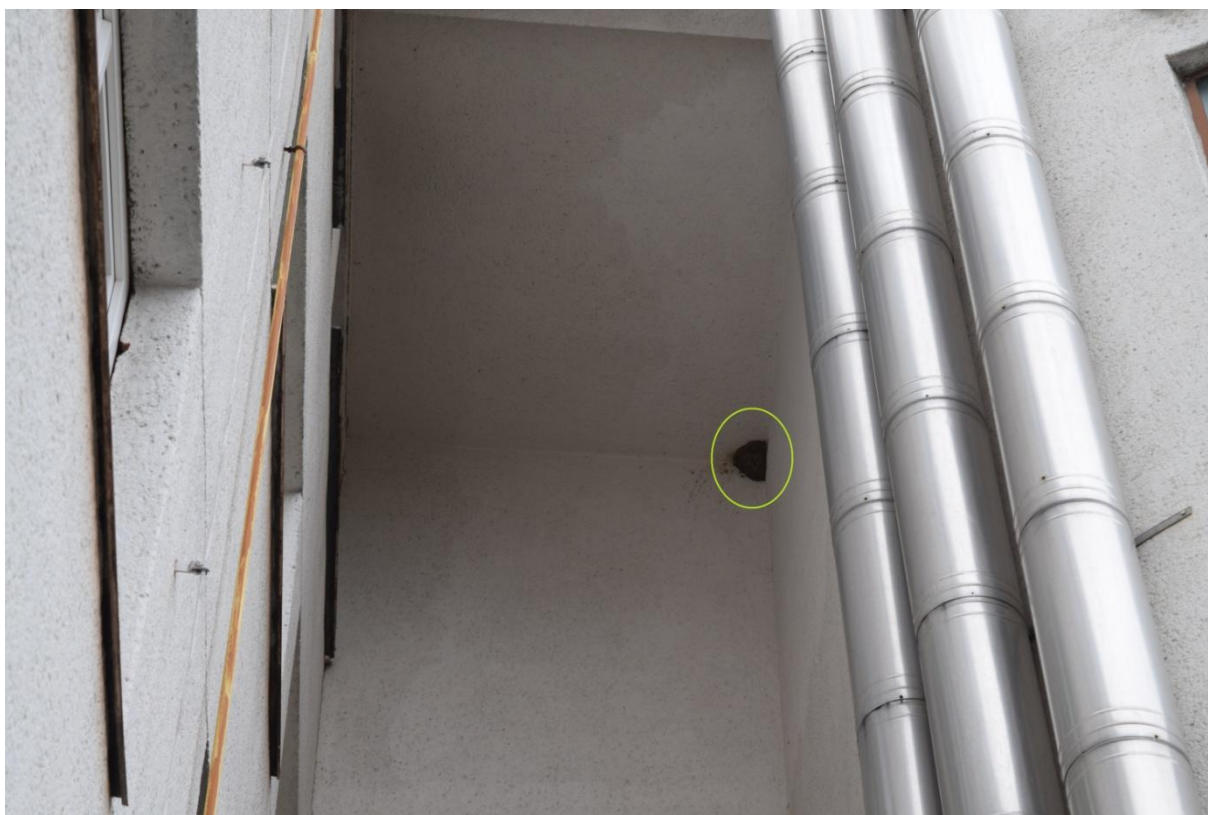
Obr 2.: Pohled na druhé hnízdo jiříčky na východní stěně.

- 1) Použít vápenitou barvu. Ta přitom nemusí být využita na celé budově, stačí jí pouze přetřít (klidně i na již vytvořený nátěr) místa hnízdění jiříček. Pokud by vápenitá barva využita nebyla, pak by totiž jiříčky nemohly postavit svá hnízda (nepřilepily by je).
- 2) Na místa hnízdění připevnit dřevěná prkýnka, na něž si jiříčky mohou postavit hnízda.
- 3) Umístit do původních míst hnízdění umělá hnízda z keramiky (obr. 3). Ty dnes dodává Zelená domácnost¹ a jiříčky k nim pouze dostavují hnízdní otvor.

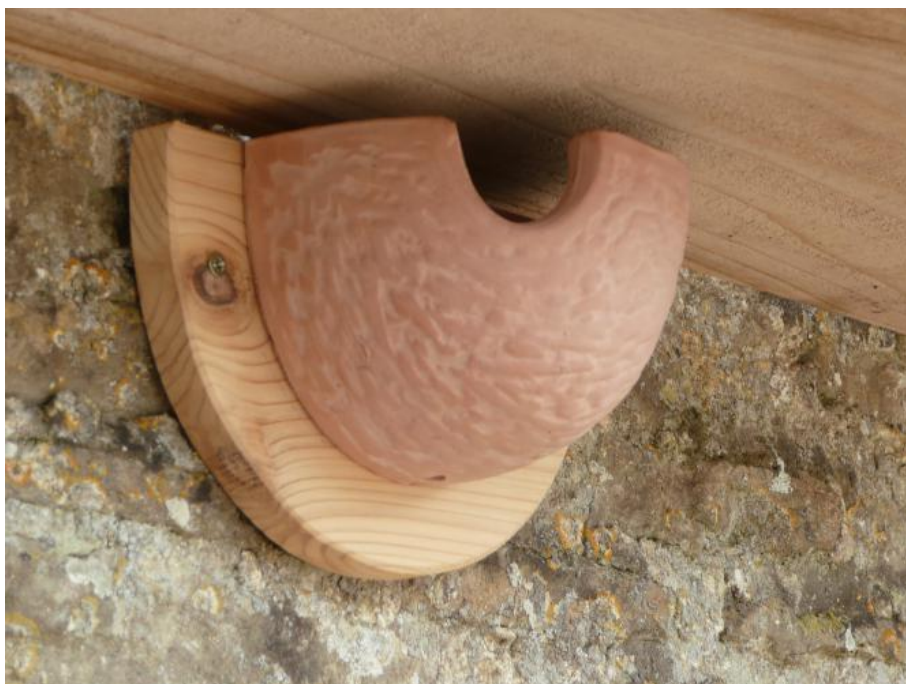
Obr. 3: Umělé (keramické) hnízdo jiříčky obecné.

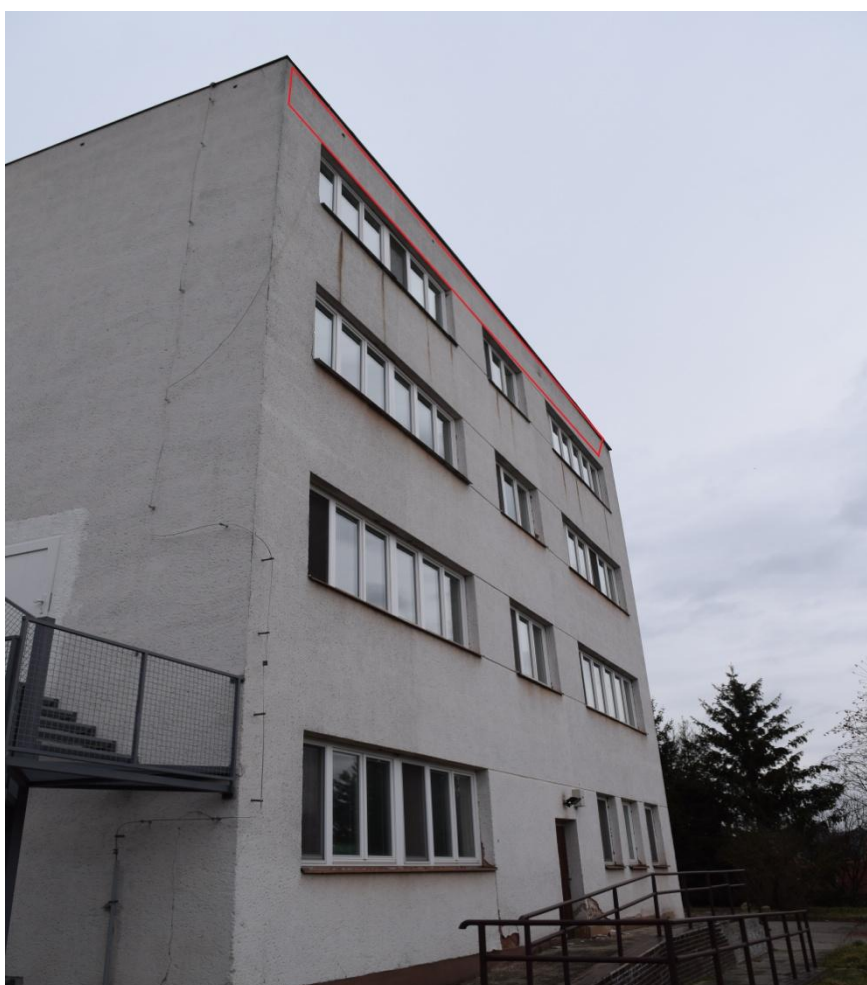
Obr. 4: Pohled na jižní stranu budovy s označenou oblastí s větracími otvory v atice.

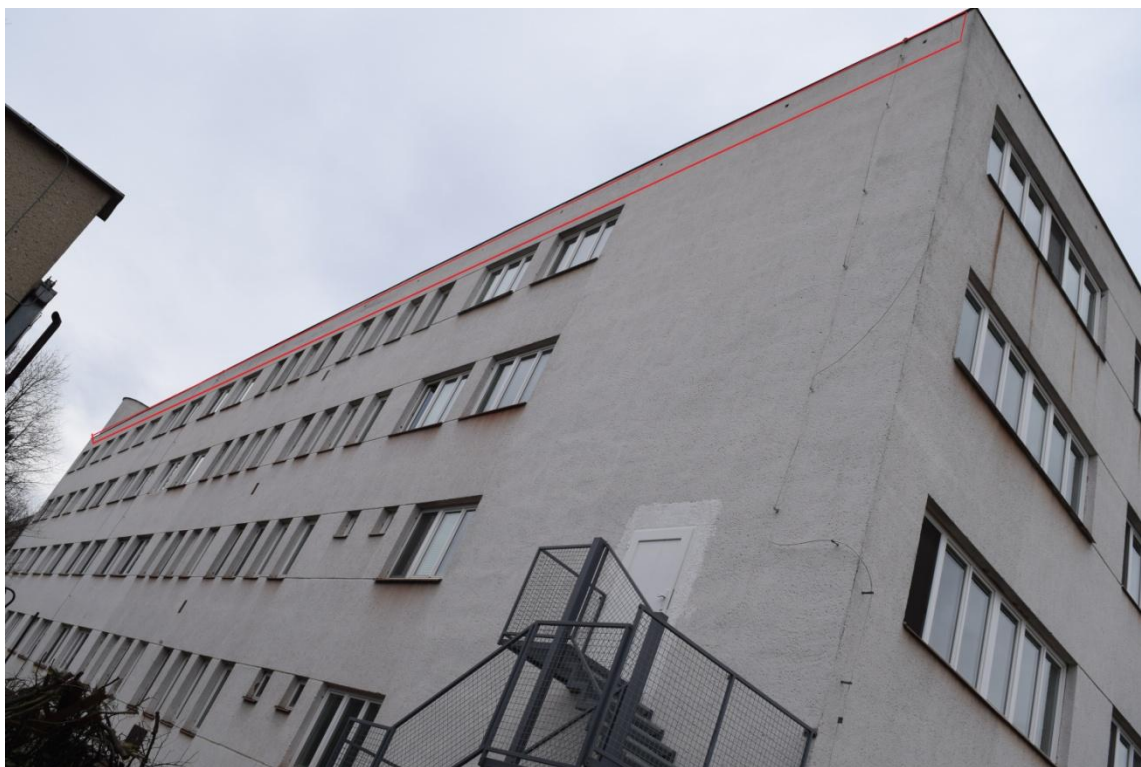
Obr.

5: Pohled na západní stranu budovy s označenou oblastí s větracími otvory v atice.

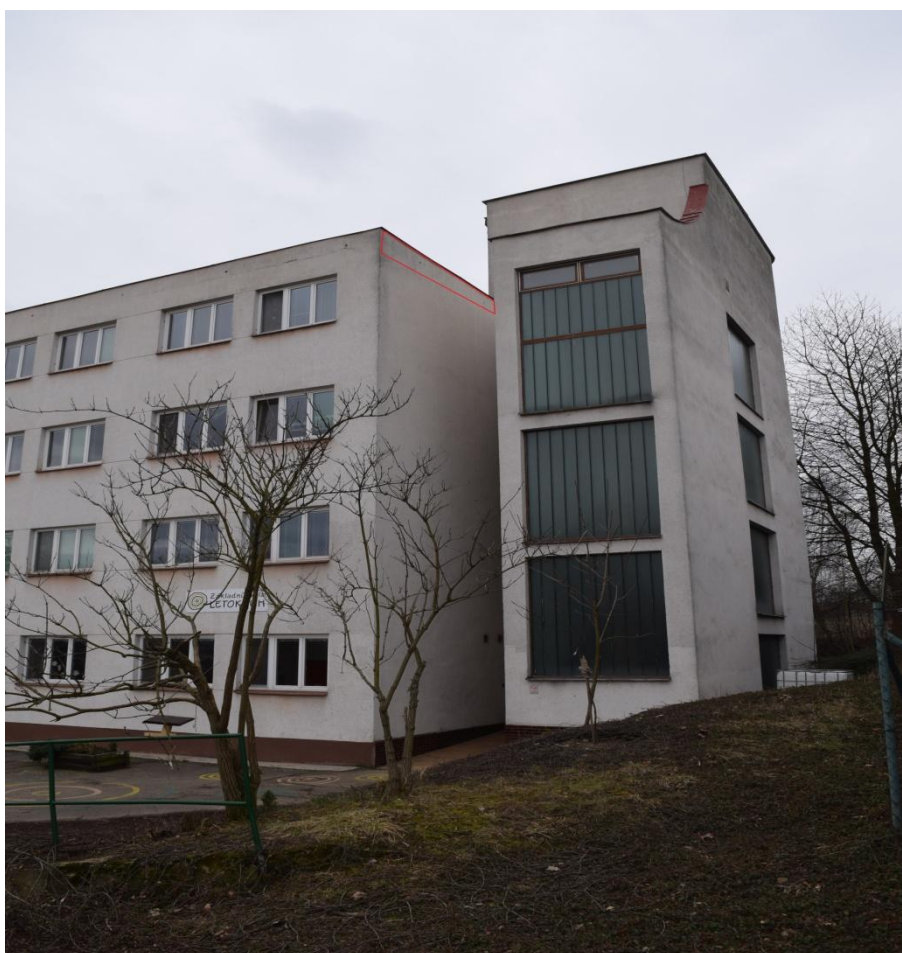
Obr. 6: Pohled na severní stranu budovy s označenou oblastí s větracími otvory v atice.

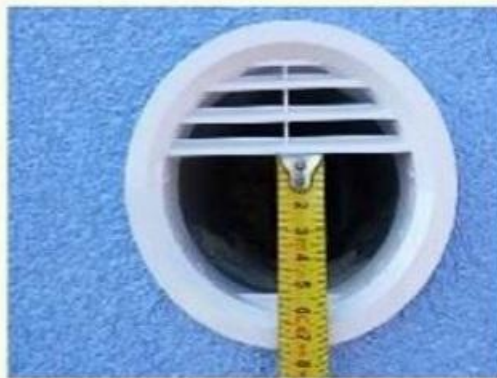
ve které je podle typu vyříznuta dolní část síťky nebo lamel tak, aby vzniklý otvor byl **minimálně 50 - 60 mm vysoký** (viz obrázek vpravo). Spodní okraj i dno mřížky je nutné mechanicky zdrsnit.

Obr. 7: Návrh zabezpečení a zateplení kruhových ventilačních otvorů v podstřeší.

Konkrétní návrh opatření závisí na vnitřním průměru ventilačního otvoru (ze země nelze odhadnout). Pokud mají kruhové otvory vnitřní průměr do 70 mm, je vhodné je zabezpečit novodurovou trubkou, která je na vnějším konci šikmo seříznutá tak, aby její delší horní část vytvářela stříšku (podrobnosti na obr. 7). Trubku je třeba ukotvit do panelu v délce max. 100 mm, v žádném případě nesmí přesahovat přes vnitřní okraj panelu do podstřešní dutiny. Spodní okraj vnějšího konce trubky musí lícovat s povrchem zateplené stěny objektu a nesmí z něj vyčnívat. Vnější okraj i dno trubky je dále třeba mechanicky zdrsnit (obr. 7). Pokud mají kruhové otvory vnitřní průměr větší než 70 mm, stačí použít běžnou sériově vyráběnou plastovou mřížku, ve které je podle typu vyříznuta dolní část sítky nebo lamel tak, aby vzniklý otvor byl minimálně 50 - 60 mm vysoký (obr. 7). Spodní okraj i dno mřížky je i v tomto případě nutné mechanicky zdrsnit.

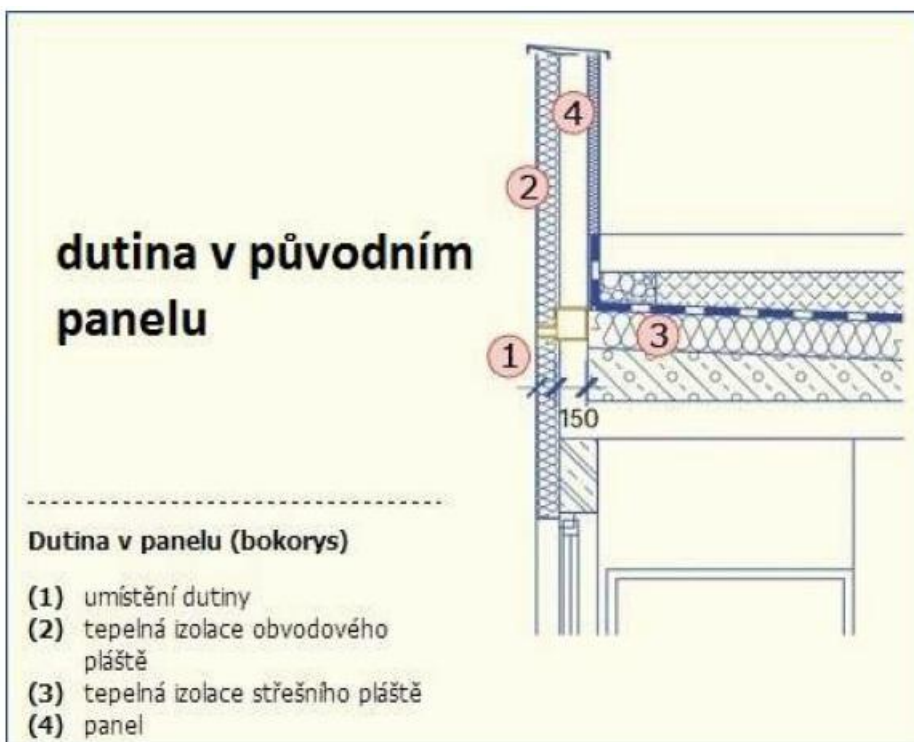
Obr. 8: Návrh tvorby nové dutiny v panelovém prvku v místě stávajících ventilačních otvorů.

1) Vytvořit dutinu v panelu v místě bývalého otvoru. Dutina by měla mít rozměry 300(šířka)x190(hloubka)x170(výška) mm. Vletový otvor se pak vyřeže v zateplení a nasadí na dutinu. Otvor by měl mít rozměry 70x40x15 mm a být maximálně 20 mm nade dnem dutiny. Také by měl být v pravém nebo levém rohu (rorýsi potřebují mít jednu stranu na hnízdění, takže není dobré umístit přístupový otvor do středu boxu). Náskres tohoto řešení ukazuje obr. 8.
