Dodatek č. 2 ke Smlouvě o dílo

Objednatel uzavřel dne 31.7.2014 se zhotovitelem Smlouvu o dílo na realizaci rekonstrukce v rámci projektu: „ÚP ČR KrP Jihlava – nákup a rekonstrukce budovy" (dále jen „Smlouva o dílo"). V průběhu plnění výše uvedené Smlouvy o dílo byla zjištěna potřeba dodatečných stavebních prací, které vznikla v důsledku objektivně nepředvídaných okolností s tím, že dané práce jsou nezbytné pro dokončení předmětu plnění původní Smlouvy. Důvodem vzniku potřeby dodatečných stavebních prací jsou následující:

Název akce: **ÚP ČR KrP JIHLAVA - NÁKUP A REKONSTRUKCE BUDOVY**
realizovaného v rámci programu IOP pod číslem CZ.1.06/3.3.00/04.08415
identifikační číslo ISPROFIN 113V34D000016

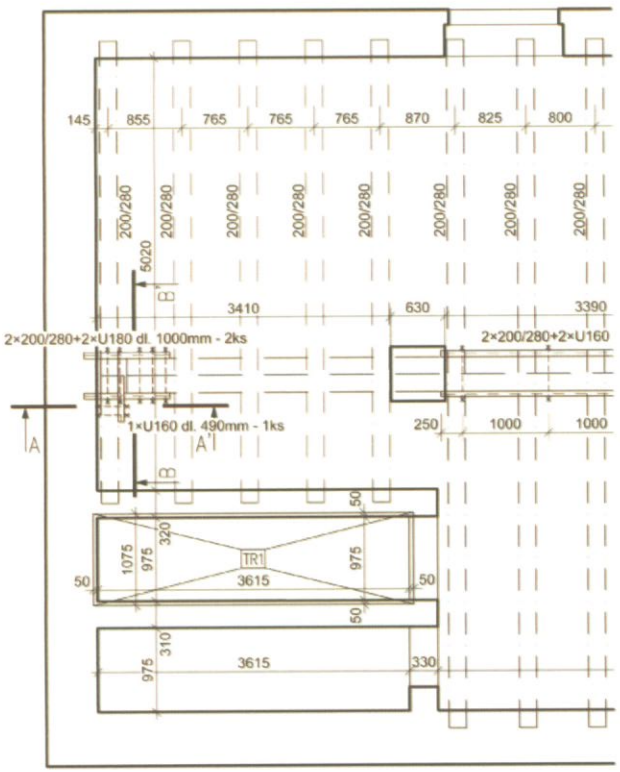
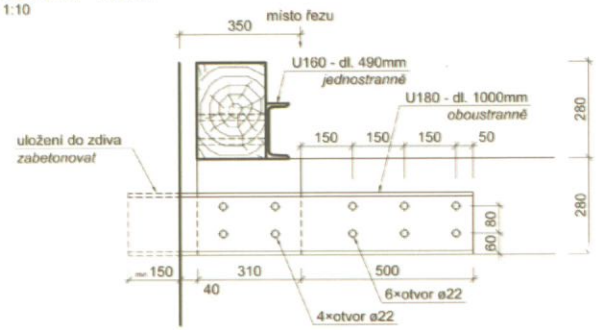
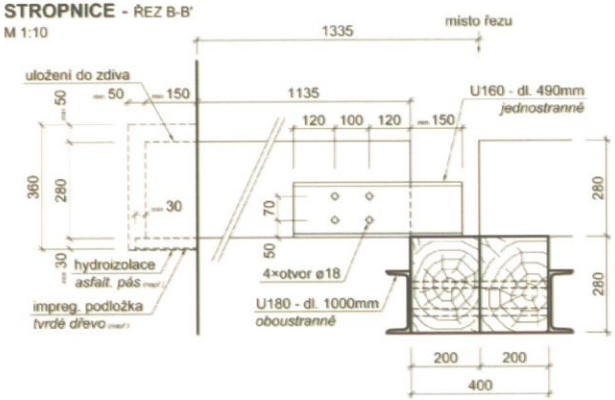
Při rozkrývání konstrukce podlahy */nutné k určení skutečné polohy v nižším podlaží umístěné nosné stěny/*, bylo u některých nosných prvků stropu 1PP zjištěno jejich lokální narušení. Konkrétně se jedná o střední průvlak tvořený párem dřevěných trámů průřezu 200×280mm a také krajní dřevěnou stropnici průřezu rovněž 200×280mm. Narušení prvků bylo projektantem posouzeno jako hloubkové, zapříčiněné vlhkostí – vyloučena degradace biotickými činiteli (škůdci). Hlavní příčinou narušení je nevhodná konstrukční úprava uložení dřevěných prvků do kapes ve zdivu a nedostatečné nebo zcela chybějící ošetření hmoty dřeva, které by vlivům vlhkosti vzdorovalo.

Předpokládané umístění řezů, délky částí dřevěných prvků nutných k odstranění a navržený způsob nahrazení */včetně uvedení dimenzí jednotlivých prvků/* je zřejmý z výkresu D.1.1.2.10., který je přílohou tohoto vyjádření.

Z důvodu pokročilého stadia degradace (hloubkového narušení) dřevěných prvků je navrženo odstranění takto narušených částí – řez musí být proveden viditelně nenarušeným, zdravým dřevem a čelní plochy řezaných částí trámů ošetřeny vhodnou chemií. V případě krajní stropnice bude odstraněná dřevěná část nahrazena novou, shodného průřezu. Doplněná část stropnice bude na jednom svém konci uložena do stávající kapsy ve zdivu a na druhém konci jednostranně osazena ocelovou příložkou */přesahující čelo doplňované stropnice o délku jejího uložení/* profilu U160, kterou se provede uložení na střední průvlak. Vzájemné spojení příložky se stropnicí bude provedeno svorníky 4×M16 */pevnostní třída 5.6/*. V případě středního průvlaku již nebude odstraněná dřevěná část nahrazena, provede se pouze oboustranné osazení ocelových příložek profilu U180 a jejich vzájemné spojení s průvlakem svorníky 6×M20 */pevnostní třída 5.6/*. Dále se příložky v dostatečné délce uloží do stávající kapsy ve zdivu a zabetonují.
