## **Zpráva z ornitologického průzkumu budovy Terezy Novákové 1947/62a, Brno - Řečkovice**

**Stručné shrnutí:** Budova (Terezy Novákové 1947/62a, 621 00, Brno - Řečkovice) určená k opravám byla kontrolována dne 19.7. od 14:52 do 17:46. Na východní straně objektu bylo nalezeno jedno využívané a jedno staré hnízdo jiříčky obecné. Jelikož se jedná o ubývající druh, bylo by dobré zachovat jeho hnízdiště i do budoucna. Proto bych doporučoval použít při malování budovy barvu obsahující vápenitou složku. Rovněž by úpravy kolem hnízd měly probíhat až po vyhnízdění jiříček. Využít se dá také prkýnko nebo umělá hnízda z keramiky. Hnízdění zvláště chráněného rorýse obecného, ani dalších chráněných druhů však zjištěno nebylo, takže není třeba provádět žádná náhradní hnízdní opatření pro rorýse. Pokud by ale opravy začaly až příští rok v nebo po hnízdní době rorýse obecného (20.4.-10.8.), doporučuji provést v hnízdním období nový průzkum, neboť by ptáci mohli začít využívat vhodné otvory v podstřeší. Dále je z hlediska ptáků zajímavý parčík na západní straně budovy. Tento parčík doporučuji v nejvyšší možné míře zachovat, případné kácení provádět mimo dobu hnízdění ptáků (u většiny druhů cca od

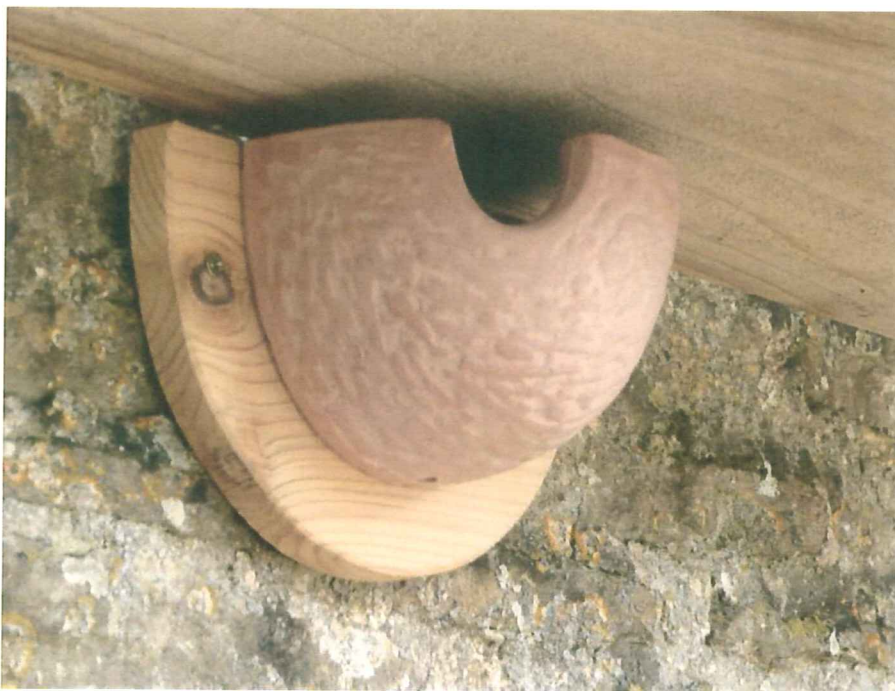
Obr. 3: Umělé (keramické) hnízdo jiříčky obecné.

- 1) Použít vápenitou barvu. Ta přitom nemusí být využita na celé budově, stačí jí pouze přetřít (klidně i na již vytvořený nátěr) místa hnízdění jiříček. Pokud by vápenitá barva využita nebyla, pak by totiž jiříčky nemohly postavit svá hnízda (nepřilepily by je).
- 2) Na místa hnízdění připevnit dřevěná prkýnka, na něž si jiříčky mohou postavit hnízda.
- 3) Umístit do původních míst hnízdění umělá hnízda z keramiky (obr. 3). Ty dnes dodává Zelená domácnost<sup>1</sup> a jiříčky k nim pouze dostavují hnízdní otvor.
