projekt: 211 - Rekonstrukce budovy U Plovárny 1190, Děčín
fáze: 02 - ns
vypracoval: Ing. Tomáš Minka

2.2 Statické posouzení

Zhodnocení stávajícího stavu budovy U Plovárny 1190, Děčín

číslo dokumentu: **211-2-S-100**

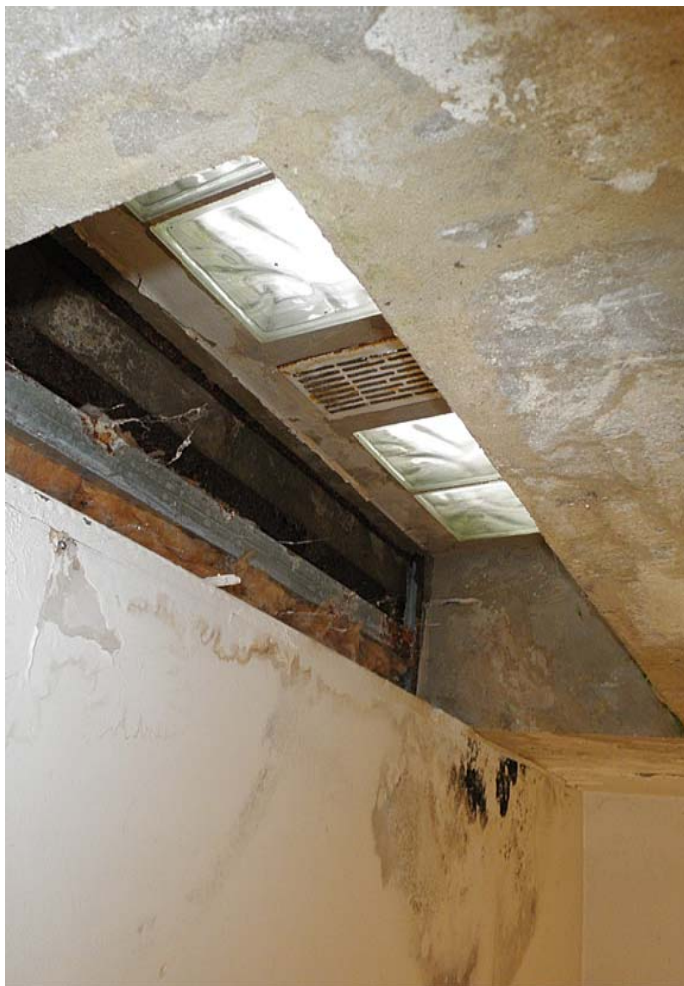
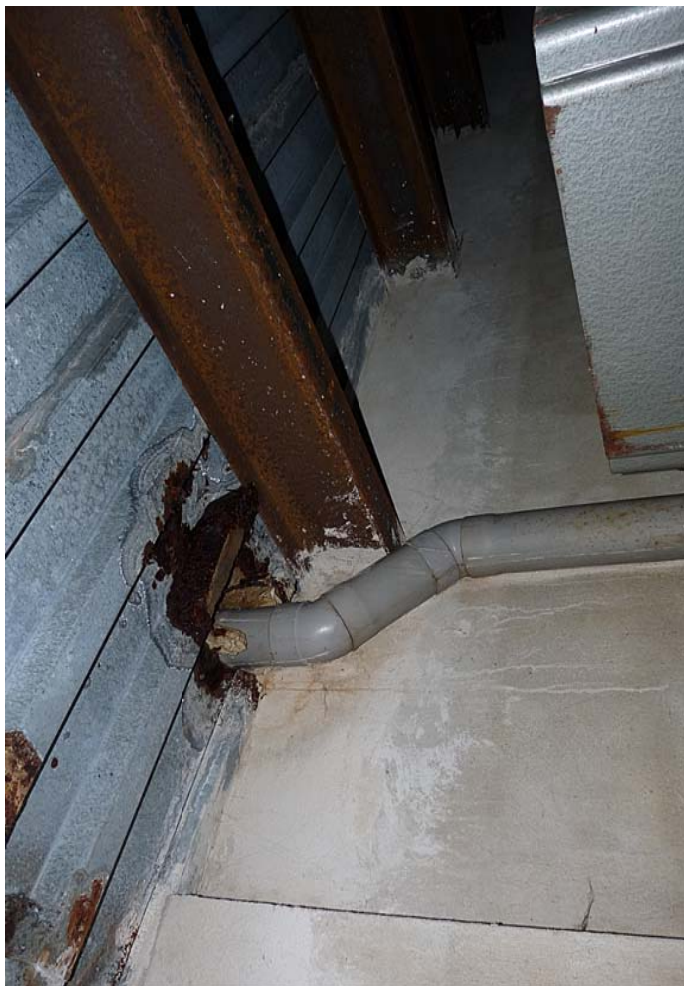
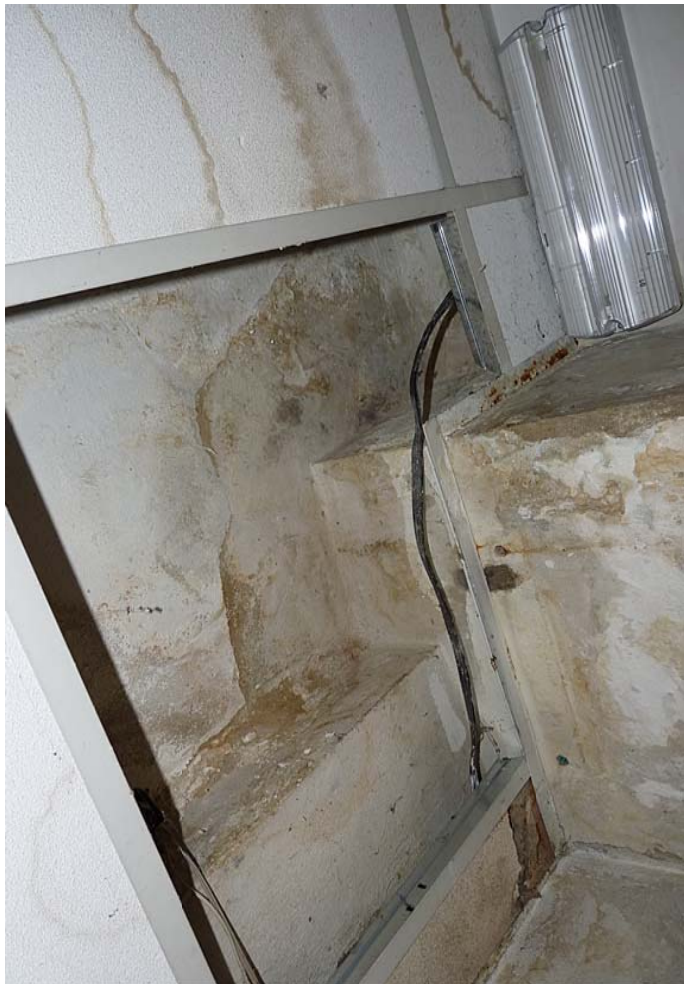
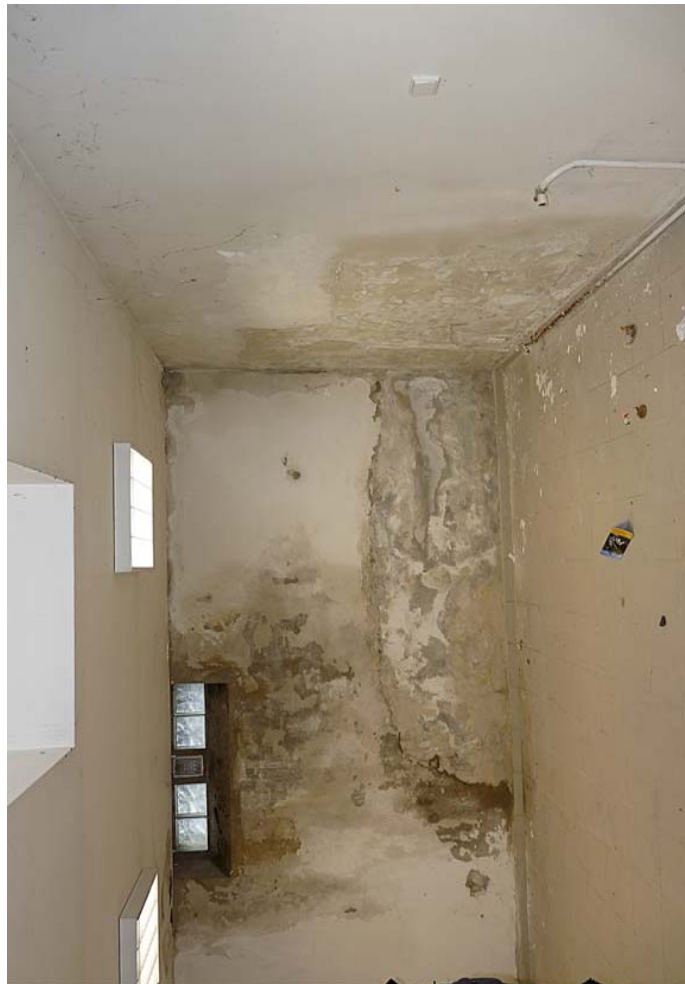
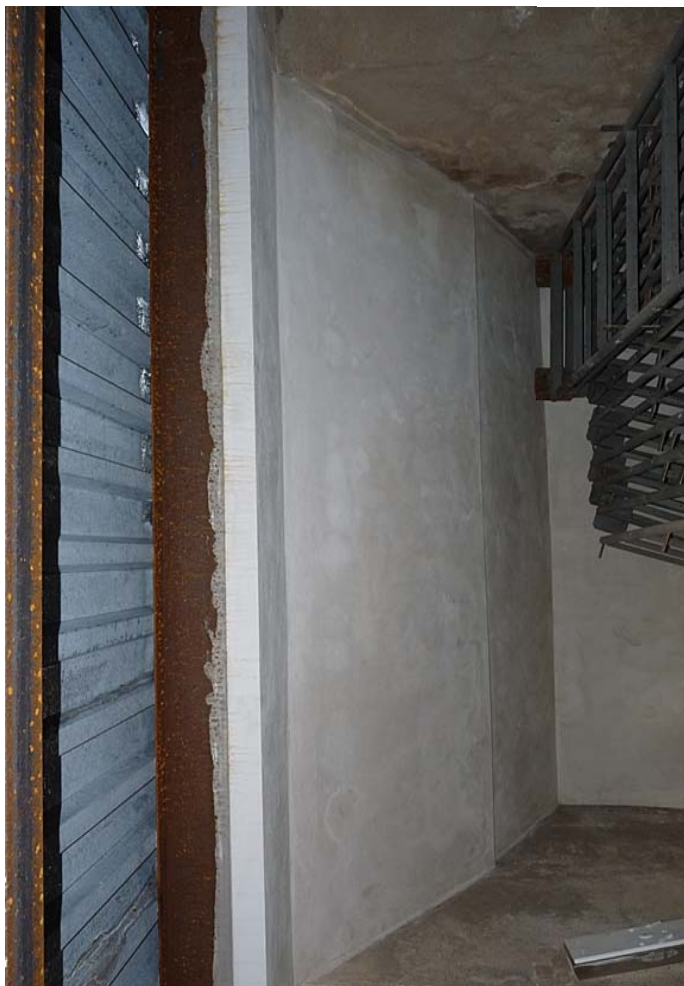
STROP A STĚNY POD VSTUPNÍ TERASOU

Celkově lze stávající stav staré budovy hodnotit jako dobrý. Důvodem je především rozsáhlá rekonstrukce objektu v 90. letech. Ačkoli při této rekonstrukci došlo k sanaci vstupní terasy, dochází i dnes k zatékání do 1.PP v těchto místech. Ocelové nosníky i trapézový plech stropu pod vstupní terasou jsou postiženy korozi. Rozsáhlá koroze je rovněž u ocelových nosníků pod venkovním vstupním schodištěm k hlavnímu vstupu. Zdivo v 1.NP pod vstupní terasou je narušeno zatékáním přes strop pod vstupní terasou. Budova se nachází v zátopovém území, proto nejnižšímu podlaží staré budovy v současné době hrozí v případě povodní zatopení. Nebezpečí zatopení spodního podlaží by se v budoucnu mělo odstranit plánovanou výstavbou protipovodňové stěny. Na střeše dochází k zatékání pod klempířské prvky u obvodových žlabů na východní fasádě. Možnou příčinou může být nedostatečná dilatace obvodových žlabů. Jinak střešní plášť nevykazuje viditelné poruchy. Nad střešním pláštěm je rozrušeno zdivo zhlaví komínů viz foto. Stávající nosné konstrukce nejeví známky statických poruch.

Vzhledem k nedostatečným podkladům k nosným konstrukcím, především železobetonovým sloupům, průvlakům a stropům doporučuji provést v následujících fázích projektu podrobný stavebně technický průzkum. Podrobný stavebně technický průzkum považuji za nezbytně nutný v případech, kdy se bude oproti stávajícímu stavu zvyšovat zatížení stávajících nosných konstrukcí nebo bude do stávajících nosných konstrukcí zasahováno. Je nutné provést korozní průzkum ocelových nosníků a trapézových plechů stropu pod vstupní terasou. Dále bude nutné provést stavebně technický průzkum zdiva v 1.NP pod vstupní terasou, které je narušeno zatékáním přes strop pod vstupní terasou.

V případě vstupní terasy je třeba počítat s výměnou hydroizolačního souvrství pod betonovými dlaždicemi. Stávající hydroizolace je pravděpodobně významně poškozena. Mohlo dojít k její degradaci vlivem agresivity od solení povrchu terasy v zimním období. Po odkrytí vrstev terasy nad železobetonovou deskou se provede kontrola nosné konstrukce a navrhne se rozsah sanace železobetonové desky, trapézových plechů a ocelových nosníků. Způsob sanace vlhkého zdiva v 1.NP pod vstupní terasou bude navržen na základě výsledků podrobného stavebně technického průzkumu zděných konstrukcí.

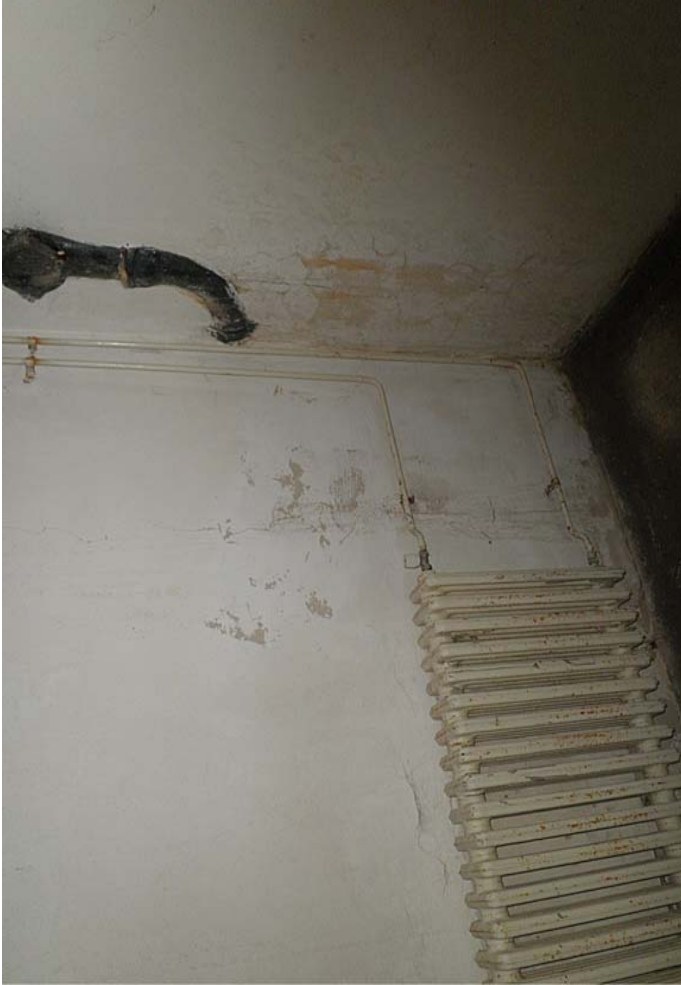
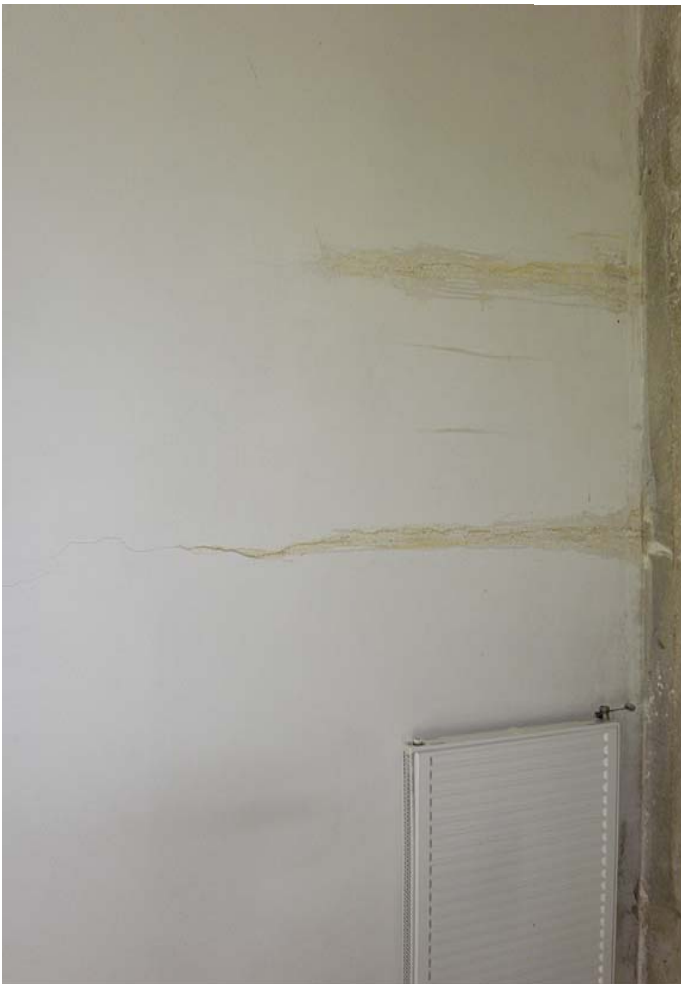
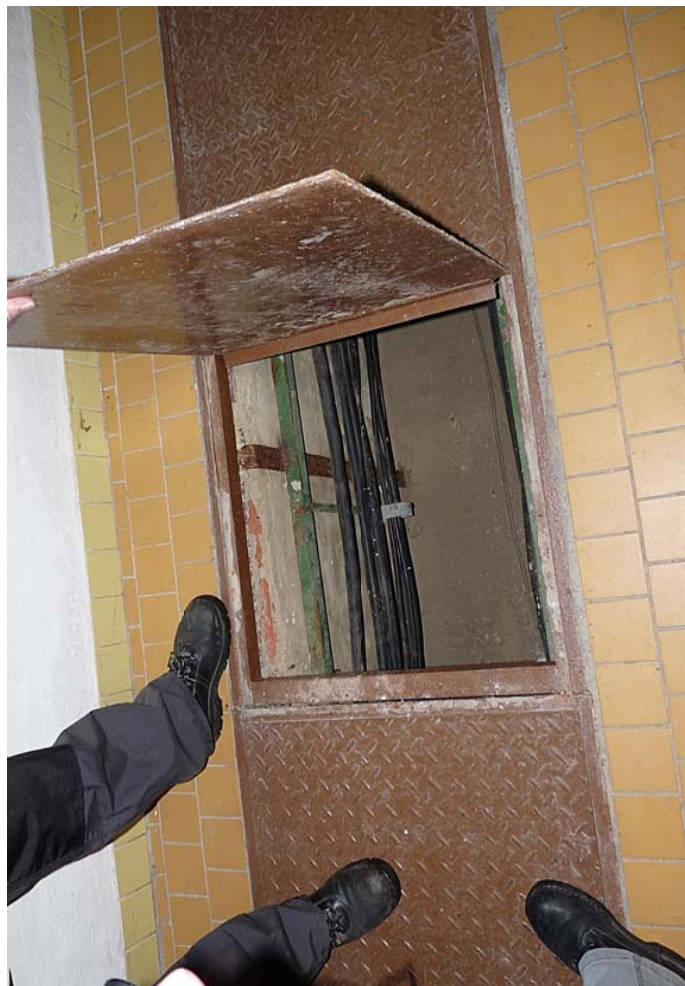
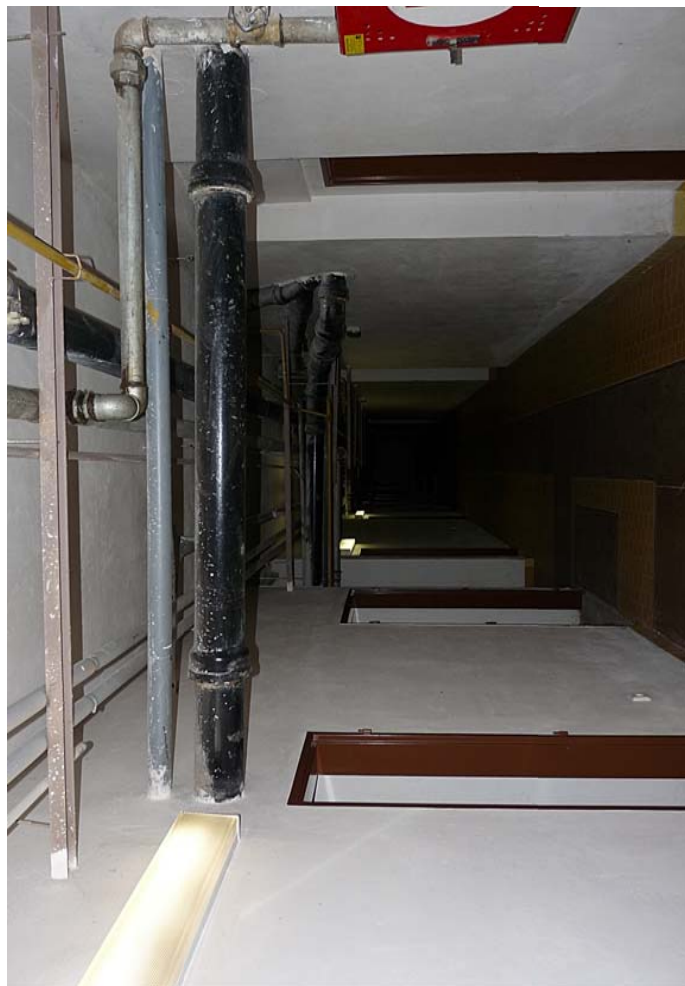
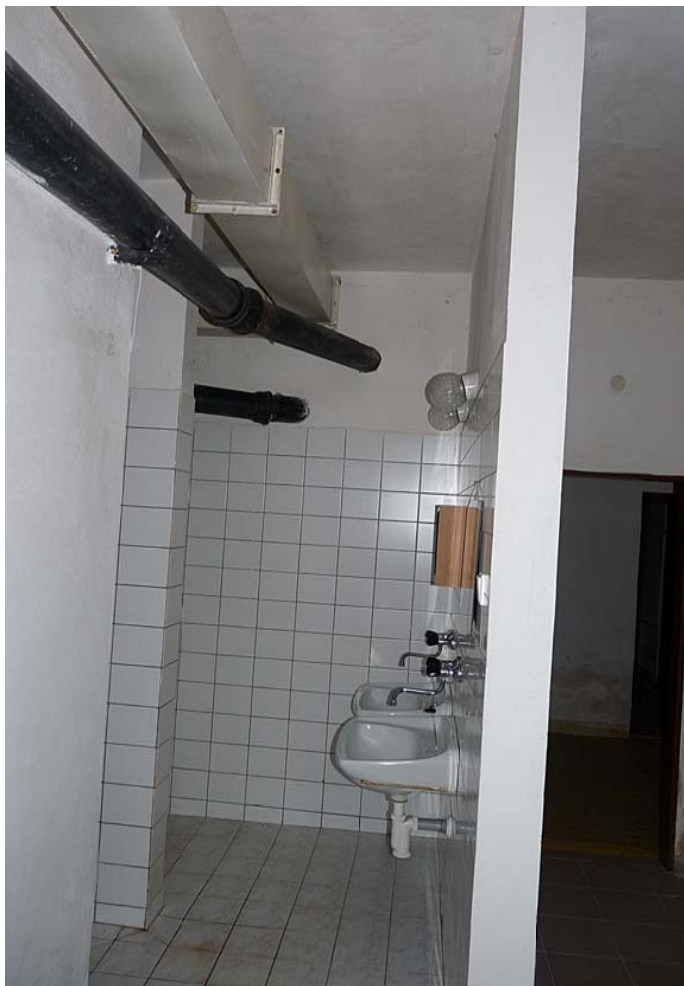
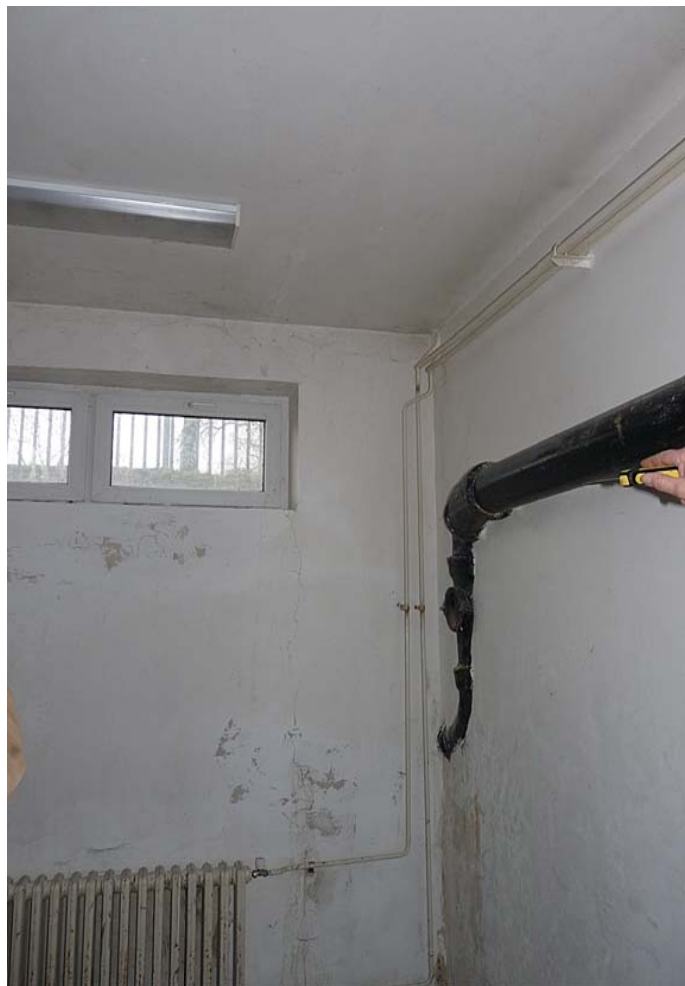
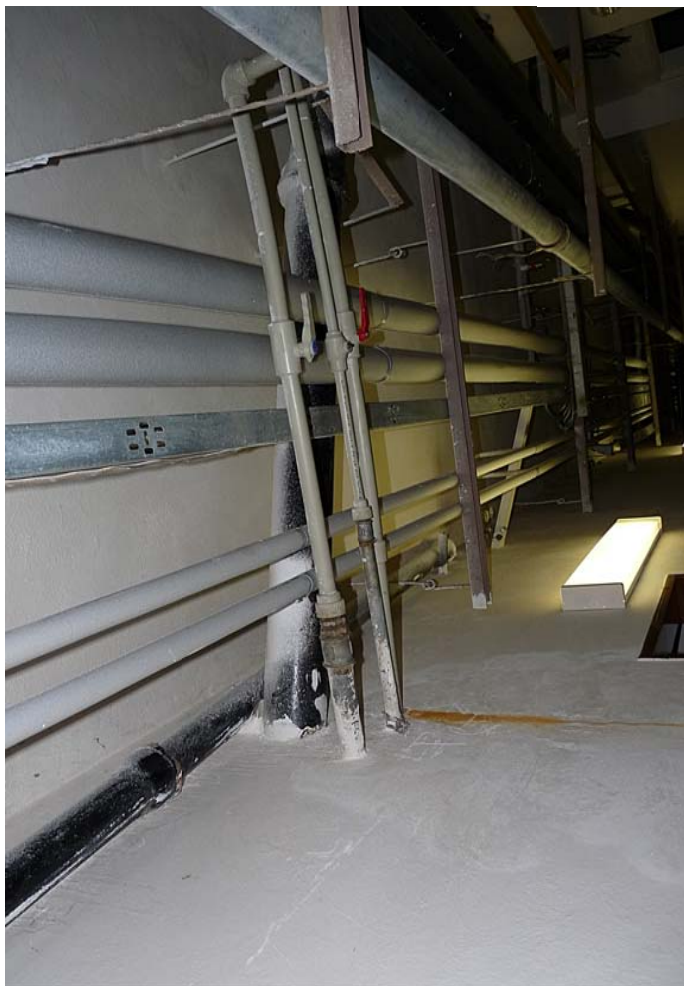
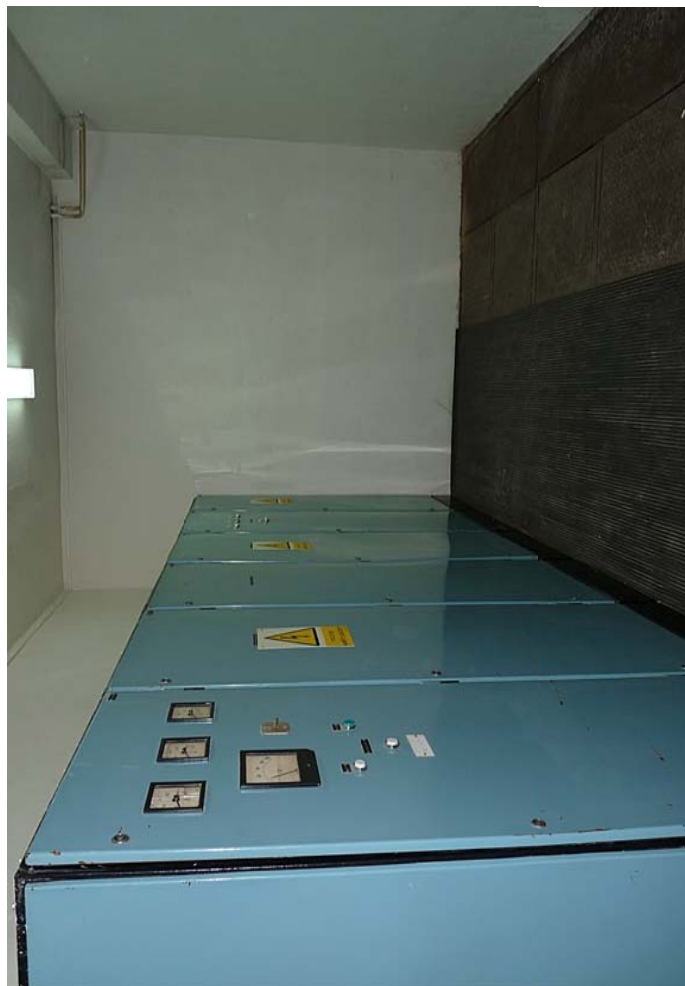
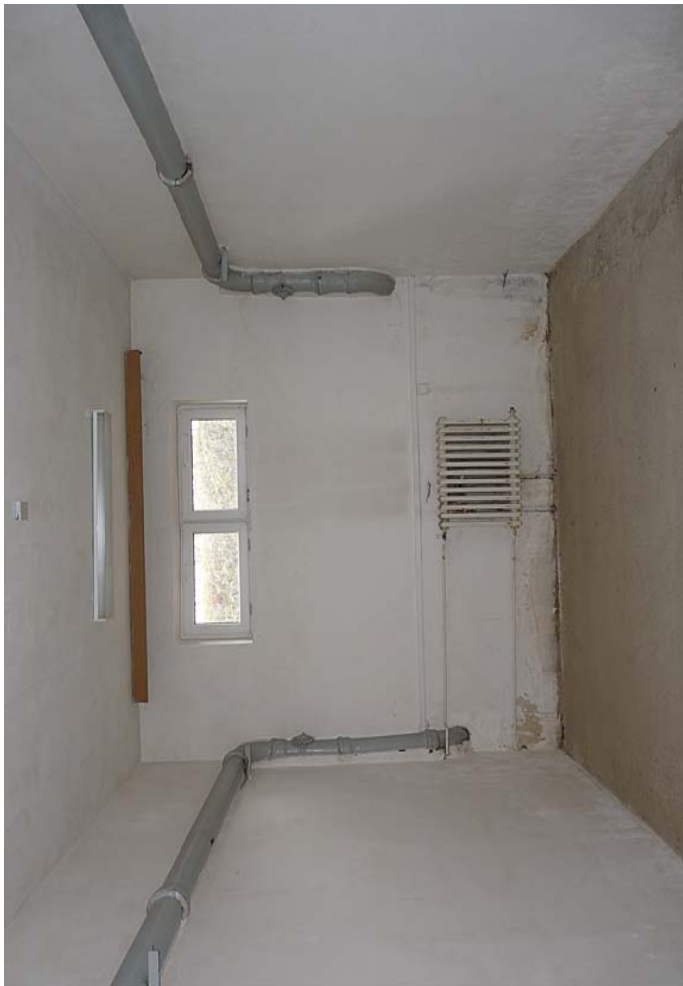
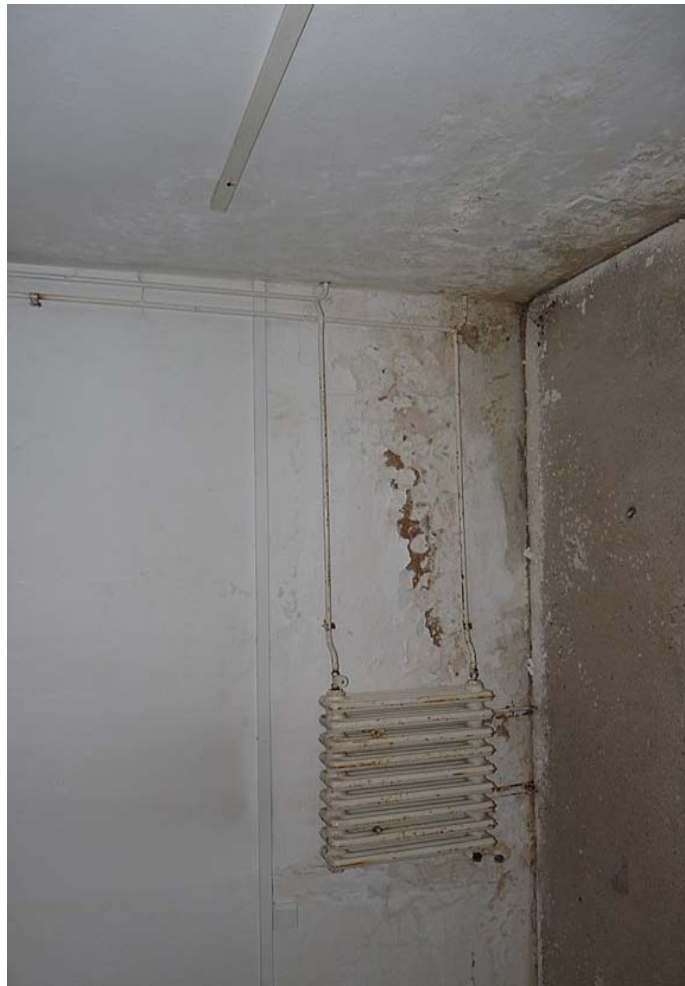
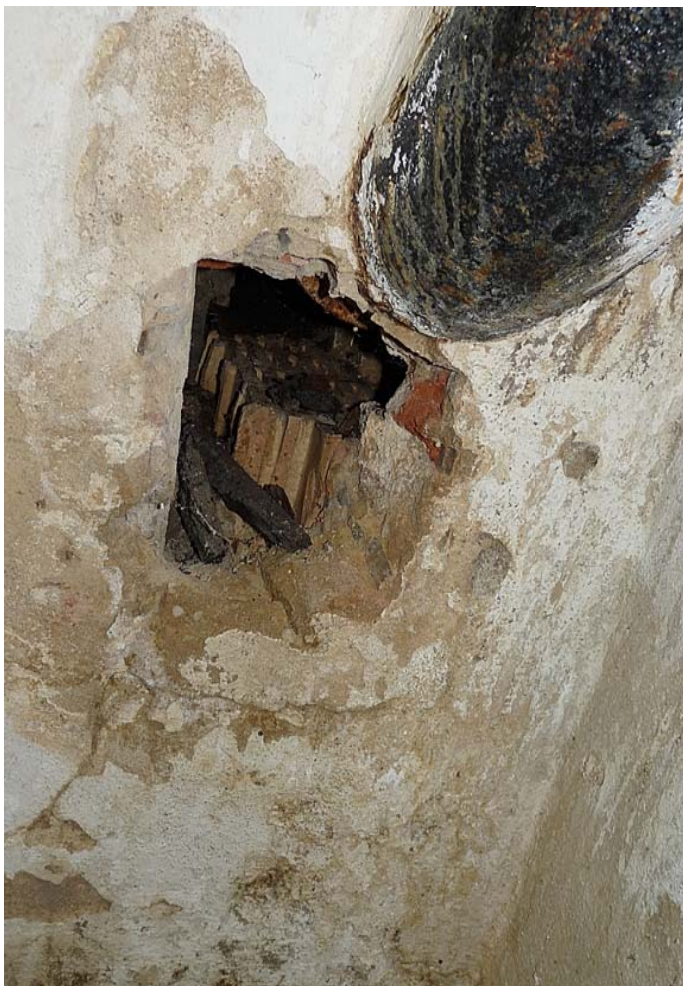
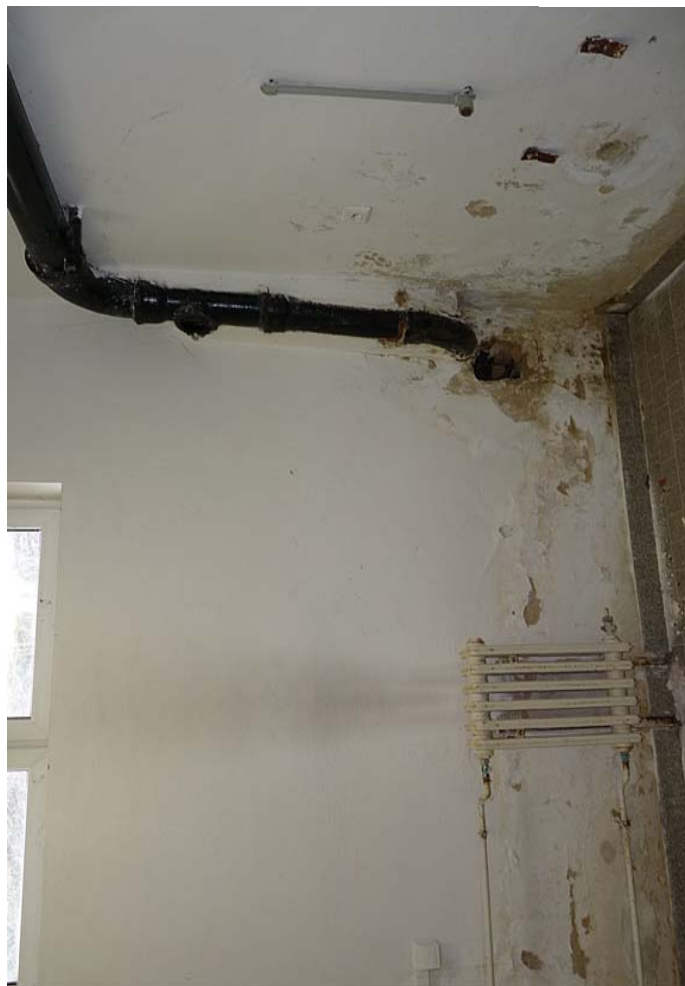
SUTERÉN

Celkově lze stávající stav nové budovy hodnotit jako dobrý. V 1.pp je největší problém se spodní vodou. Stávající povlaková hydroizolace z asfaltových pásů je poškozena a velmi omezeně funkční. Na kanalizačních přípojkách nejsou osazeny zpětné klapky. Budova se nachází v zátopovém území a je

V místech suterénních oken, kde je železobetonová stěna řešena jako konzola, jsou patrné svislé trhliny, které pravděpodobně souvisejí se zatížením stěny zemním tlakem. Předpokládané vetknutí stěny do základových pasů je pravděpodobně nedostatečné a může docházet k natočení základového pasu a následným trhlinám v železobetonové obvodové stěně. Navrhují prověřit funkčnost vetknutí a statické působení stěny v místě oken jako konzoly a provést zpevnění železobetonové obvodové stěny mezi okenními otvory např. vložením ocelových stojek, které by se zakotvily do podlahy a stropu a po výšce přikotvili k železobetonové obvodové stěně. Svislé trhliny v železobetonových obvodových stěnách se objevují i lokálně v plných obvodových suterénních stěnách bez otvorů. V dalším stupni projektu doporučuji provést sondy v železobetonových obvodových stěnách k určení vyztužení těchto stěn, které jsou z nepříliš kvalitního betonu II (170), a následně jejich statické posouzení na zatížení zemním tlakem a tlakovou podzemní vodou. Doporučuji do 1.pp navrhnout čerpací systém k čerpání vody při zvýšené hladině vody v Labi a povodních. Pokud by se v budoucnu uvažovalo s využitím suterénu, je potřeba provést podrobné hydrogeologické posouzení a navrhnout případná doplňující opatření v kombinaci s protipovodňovou stěnou. Systém studní ke snížení hladiny podzemní vody se dle geologického profilu nejeví jako příliš účinný vzhledem k vrstvě hrubého štěrku od 5 m pod stávajícím terénem. Na základě podrobného

hydrogeologického posouzení by se mohla zvážit varianta drenáží k odvedení podzemní vody od objektu. Nejspolehlivější řešení, které by zabránilo průsakům vody do suterénu je provedení nového hydroizolačního systému 1.pp doplněného o vnitřní železobetonovou bílou vanu. Tímto řešením by se zároveň zajistila dostatečná stabilita narušených obvodových stěn a popraskané podlahy 1.pp. Nová železobetonová konstrukce musí být náležitě zakotvena do celkového nosného systému budovy. Aby bylo zabráněno degradaci nosných konstrukcí, zejména vnitřního nosného zdiva, bude nutno obnovit hydroizolaci i pod těmito stěnami. Jedna z možných variant je postupné podbourání zdiva a doplnění hydroizolace s následným dozděním po samostatných záběrech.

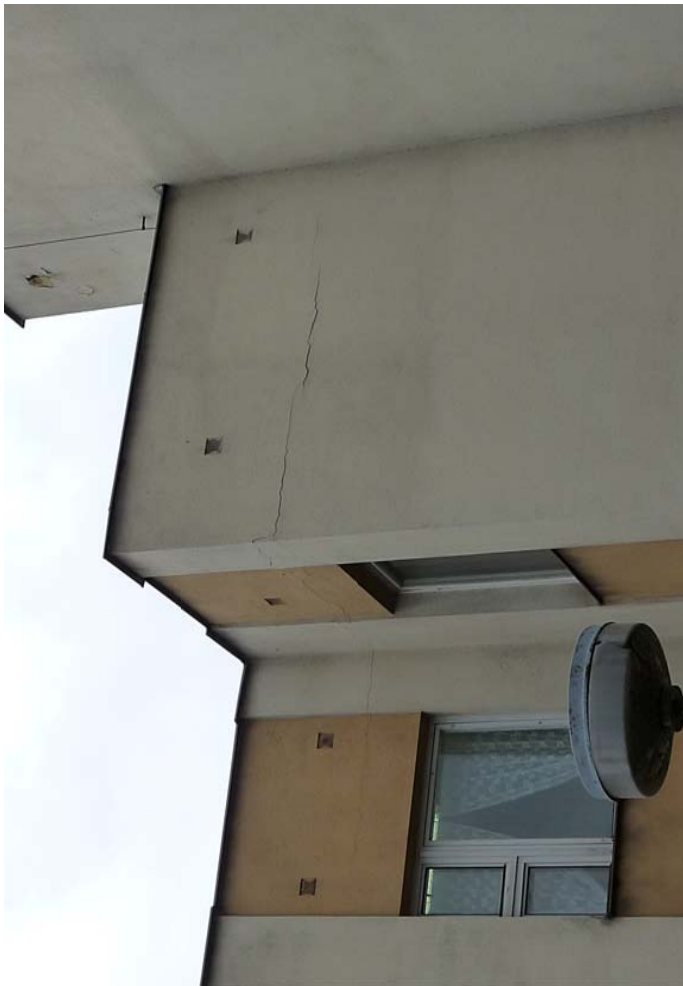
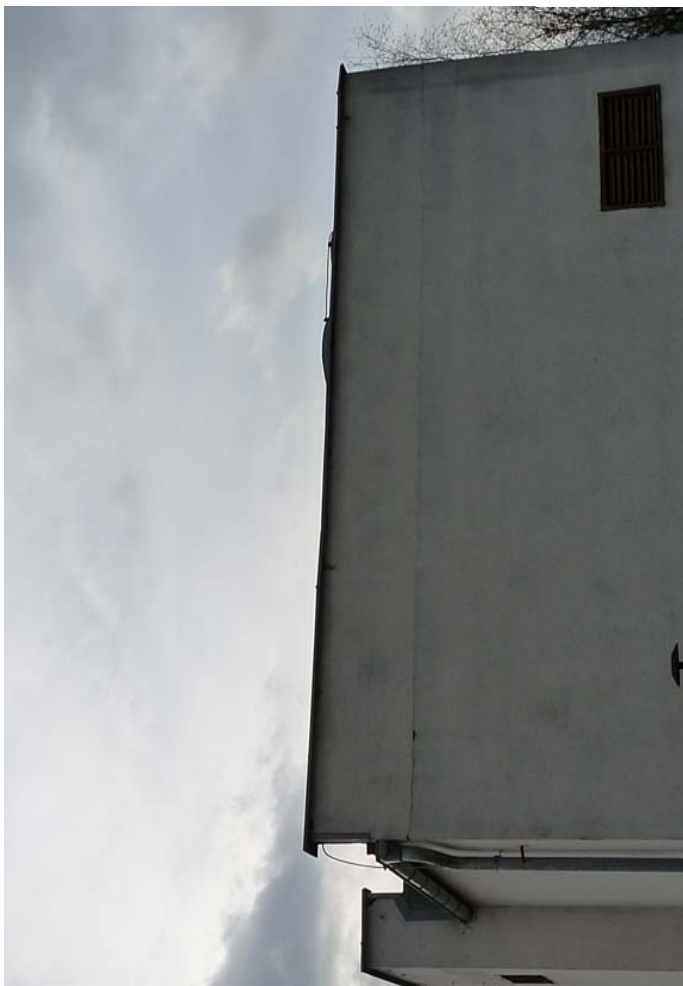
ATIKY NA STŘEŠE

Na severní fasádě v atice nad 3.NP jsou patrné vodorovné trhliny, které jsou pravděpodobně v rozhraní 2 materiálů – železobetonový ztužující věnec a zděná atika. Další trhliny se nacházejí v atice nad střechou nad VZT strojovnou ve 4.NP. Vodorovné trhliny v atikách nad VZT strojovnou jsou pravděpodobně opět způsobeny rozhraním 2 materiálů – železobeton a zdivo. Šikmé staticky lokálně významné trhliny v atikách nad VZT strojovnou v blízkosti arkýřů VZT strojovny pravděpodobně souvisí s poklesem těchto arkýřů. Drobné trhliny se vyskytují ve zdivu střešních nástaveb schodiště a strojovny výtahu.

Přes trhliny ve zdivu a v železobetonových konstrukcích budou provedeny sádrové terče, které budou dlouhodobě sledovány a podle toho, jestli se jedná o aktivní či pasivní trhliny, bude navržen způsob jejich sanace. Musí být zjištěn rozsah železobetonových prvků a zděných prvků.

Způsob sanace trhlin ve zdivu a v železobetonových konstrukcích bude navržen na základě vyhodnocení provedených sádrových terčů a provedených sond.
