STAVEBNĚ-TECHNICKÝ PRŮZKUM

REVITALIZACE OBJEKTU č.p. 205 CSS HRABYNĚ - PROJEKT

Stavebně-technický průzkum byl proveden na základě objednávky číslo OB065/14 ze dne 10. 4. 2014 firmy Projekt 2010 s.r.o. zastoupené paní Ing. Vladanou Kuchtovou.

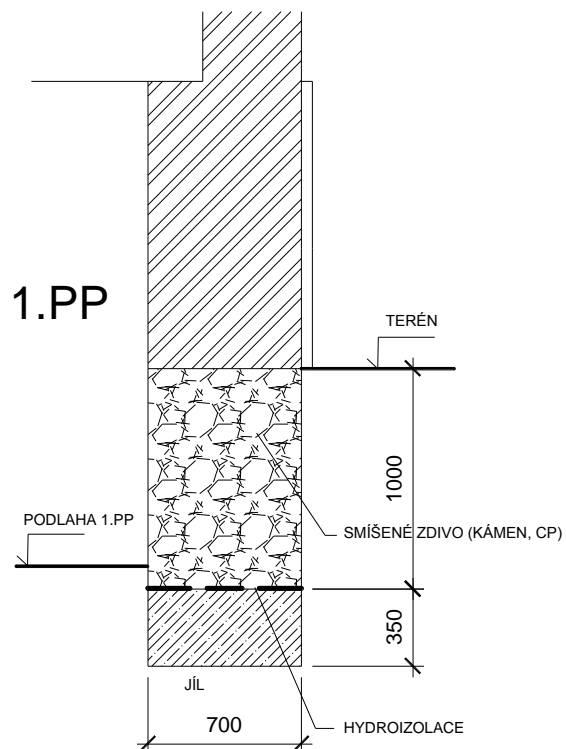
Pro zjištění hloubky založení objektu hlavní budovy byly provedeny dvě kopané sondy. Na jižní straně budovy byla obnažena základová spára pod podsklepenou částí. V sondě byla zjištěna hloubka založení 1350 mm pod stávající terén. Základová spára je tvořená jílovitým podložím tuhé konzistence.

Základový pás je z betonu, výšky 350 mm, šířky 700 mm. Směrem nahoru následuje smíšené zdivo z cihel a lomového kamene a dále zdivo pouze z cihel plných.

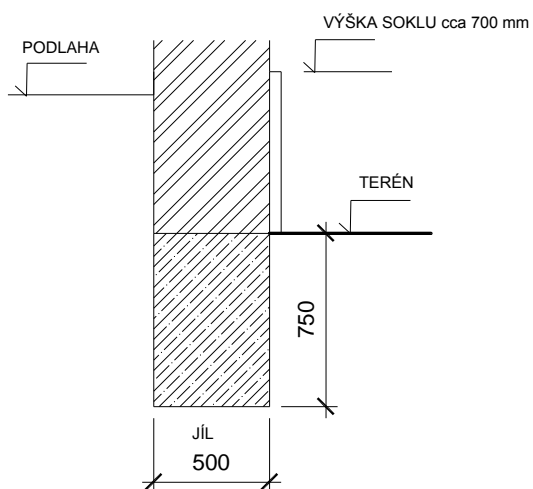
Nepodsklepená část objektu je založena v hloubce 750 mm pod stávajícím terénem. Tato skutečnost byla zjištěna kopanou sondou na východní straně objektu. Základový pás je z betonu, šířka pásu je 500 mm.

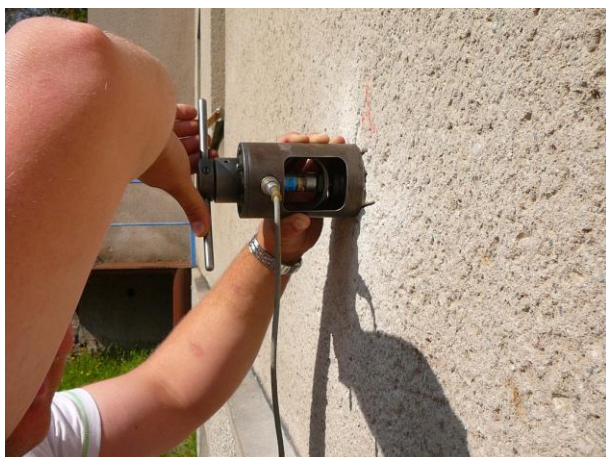
Zkouška přídržnosti omítky na objektu hlavní budovy.

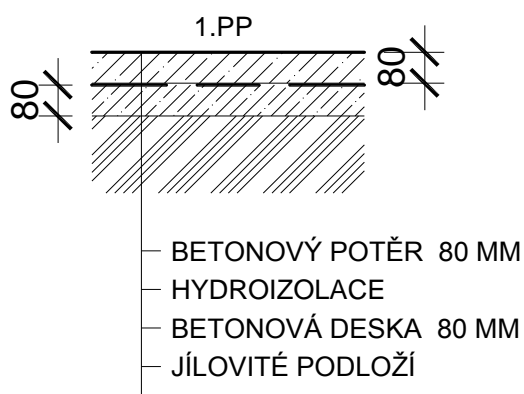
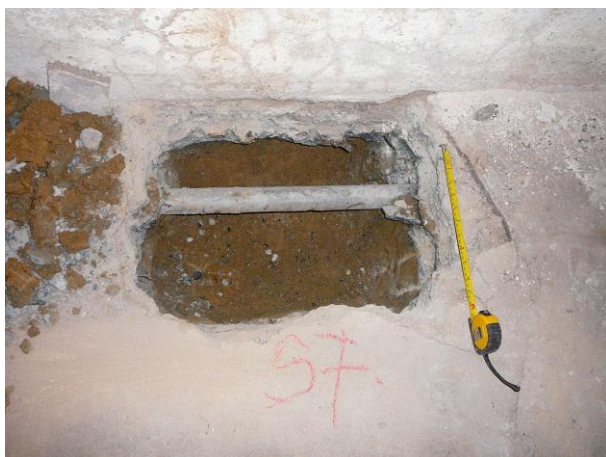
Sonda do podlahy v 1.PP v místnosti 104.

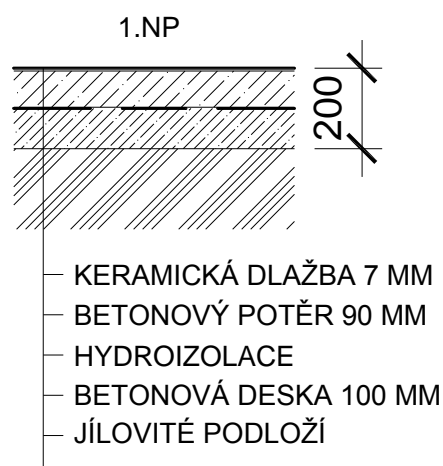
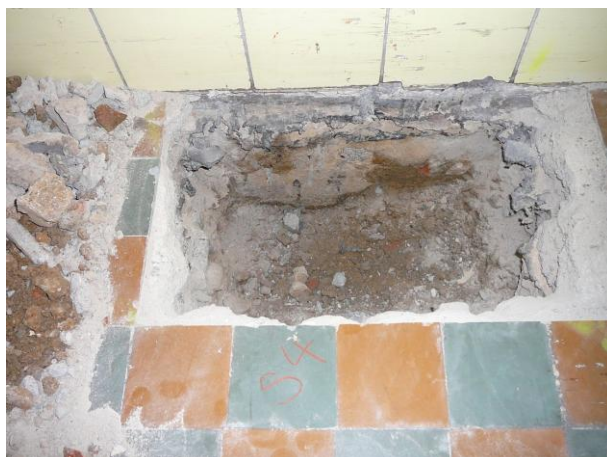
Sonda do podlahy v 1.NP v místnosti 114.

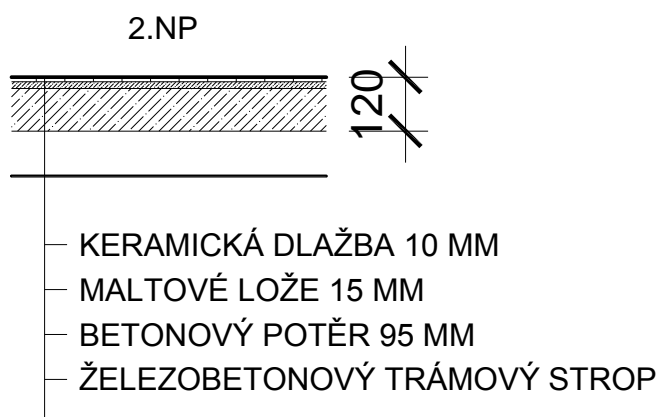
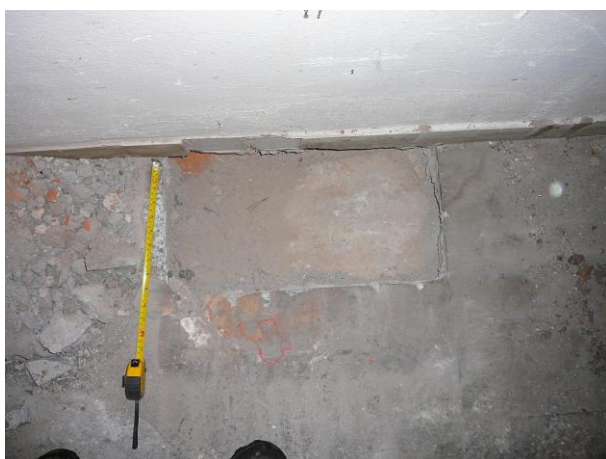
Sonda do podlahy ve 2.NP v místnosti číslo 228

Sonda do podlahy ve 2.NP v místnosti 228.

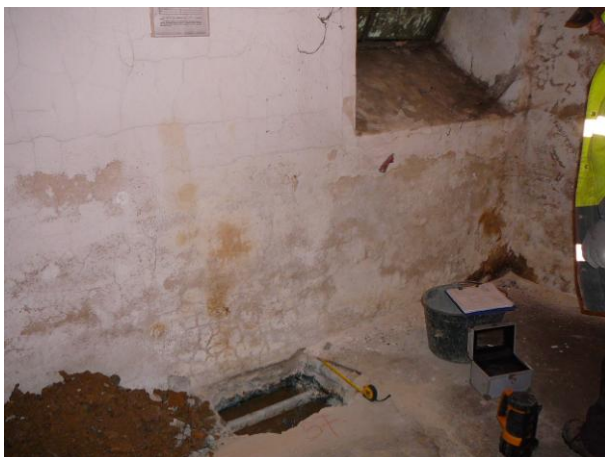
Vodorovná hydroizolace byla zjištěna jak pod nepodsklepenou částí tak pod podsklepenou (viz kapitola 3.3.1). Její funkce je však výrazně znehodnocena chybějící svislou izolací kolem celého objektu a nedokonalým napojováním pásů, popř. poškozením již během pokládky.

Pohled na obvodovou jižní zeď v místnosti 104

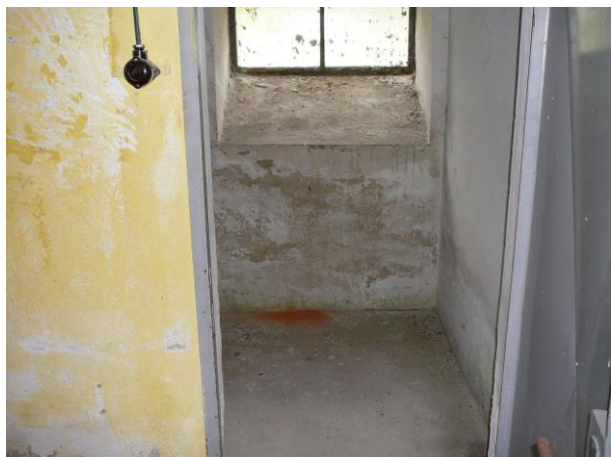
Obdobná situace ale v místnosti 107.

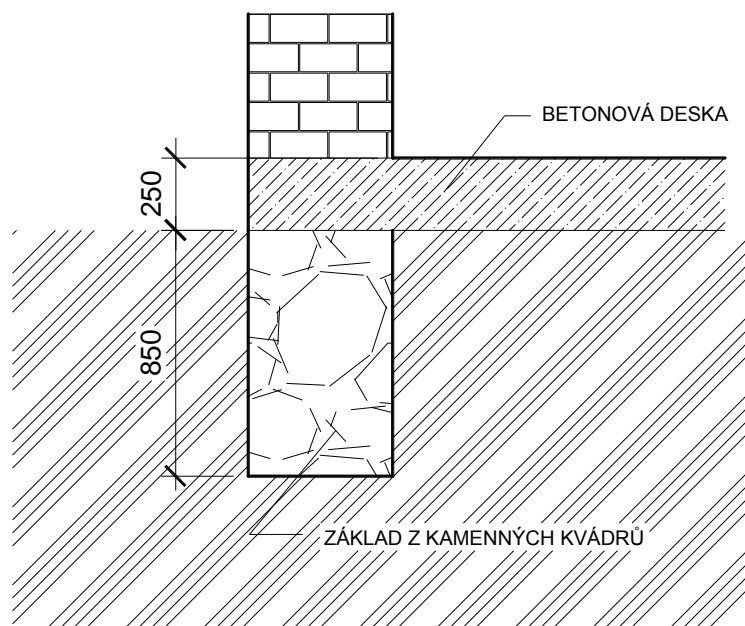
V sondě byla zjištěna hloubka založení 850 mm pod stávající terén. Základovou spáru tvoří rostlé jílovité podloží.

Základový pás je tvořen kamennými bloky celkové výšky 850 mm, šířky 500 mm. Následuje betonová část výšky 250 mm.

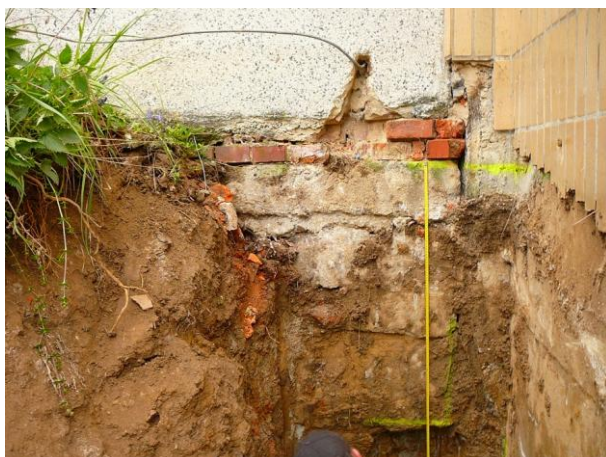
Jednotlivé kamenné kvádry jsou uloženy na maltu nízké pevnosti s proměnlivou tloušťkou spáry 2 – 20 mm. Po odkrytí základu z venkovního líce byl kamenný základ rovný, svislý a celistvý. Nevykazoval žádné deformace z hlediska vybočení apod.

Odhalené základy z kamenných kvádrů v sondě na jižní straně objektu.

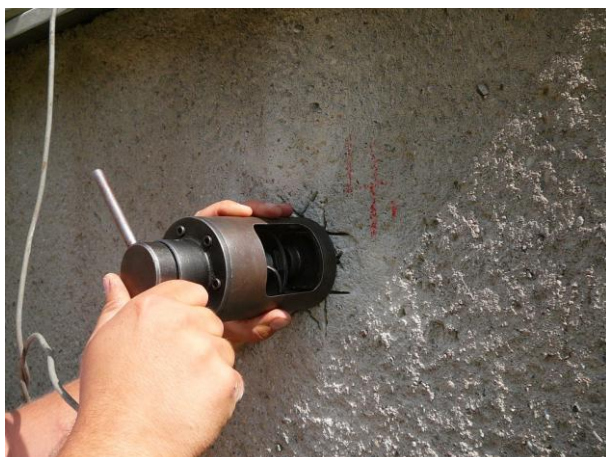
Číslo místa	Umístění	Přídržnost (MPa)	Poloha poruchy
4	1.NP západní strana	0,407	B
5	1.NP jižní strana	0,010	B
9	1.NP severní strana	0,290	A/B

Zkouška přídržnosti omítky v místě 4 na objektu SO 002.

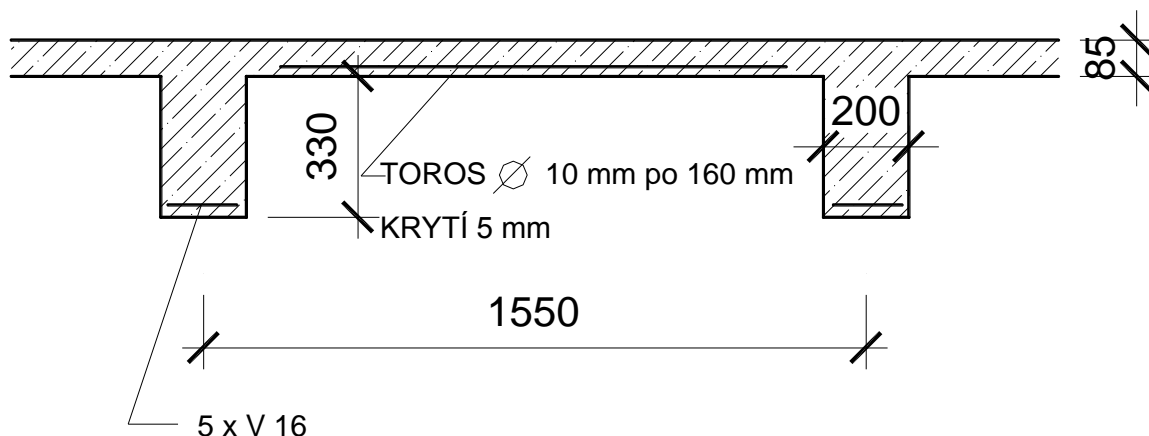
Schematický řez stropní konstrukcí krajních traktů.

Dále byla zjištěna výztuž uprostřed rozpětí trámu. Pod krycí vrstvou přibližně 5 mm bylo 5 profilů V 16. Výztuž byla jen mírně povrchově zkorodovaná. FFT zkouškou byla zjištěna hloubka karbonatace přibližně do 10 mm, tzn., že nosná výztuž se nachází v již zkarbonatovaném betonu.

Na trámech délky 5,2 m jsme zjistili průměrný průhyb 13 mm. Na trámu délky 4 m v místnosti číslo 112 je to do 7 mm. Na trámech délky 6 m v opačném traktu je potom průměrný průhyb přibližně 15 mm. Průhyb desky v prostředním chodbovém traktu nebyl měřen.

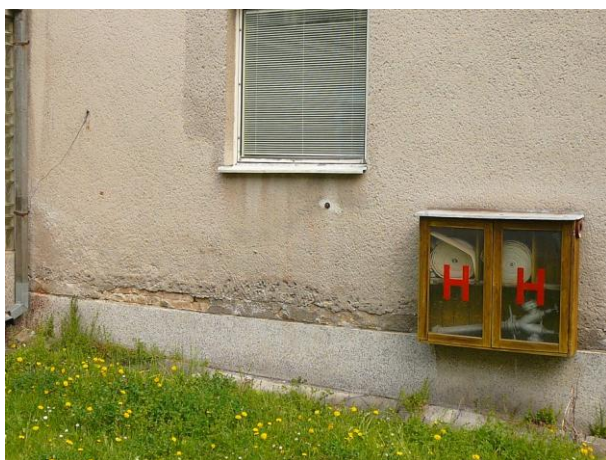
Z jižní strany jsou patrné stopy po pokusu o dodatečné zaizolování, avšak se slabým účinkem. Izolace byla provedena s malými přesahy a zřejmě nedokonalými spoji a rozhodně ne po celém obvodu stavby. Dalším faktorem ovlivňující vnikání vlhkosti do obvodového zdiva je neprofesionálně provedená omítka přes dodatečnou vodorovnou izolaci, kterou vztlínající voda postupuje mimo provedenou izolaci vzhůru do konstrukce. A dále detail horní plošky soklu, kde se drží v době deště voda, která pak opět vniká do konstrukce.

Pohled na západní stranu objektu.

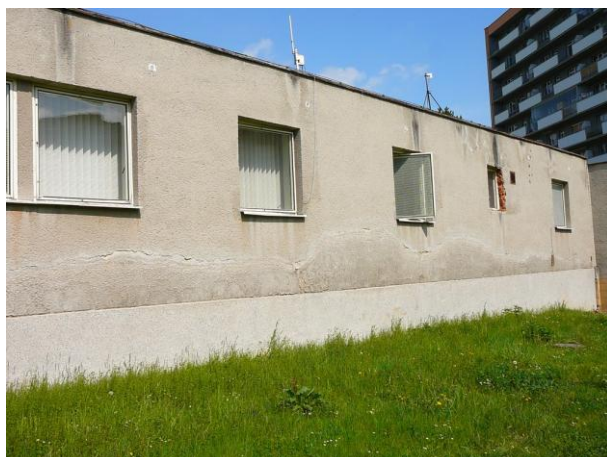
Pokračující část jižní strany s výraznými mapami vztlínající vlhkosti.

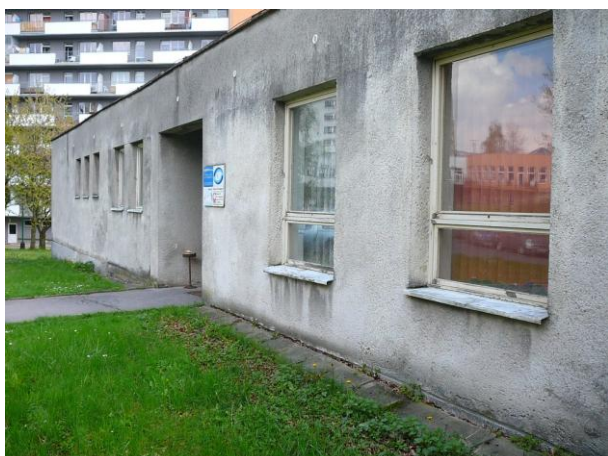
Objekt SO 002 ze severní strany.

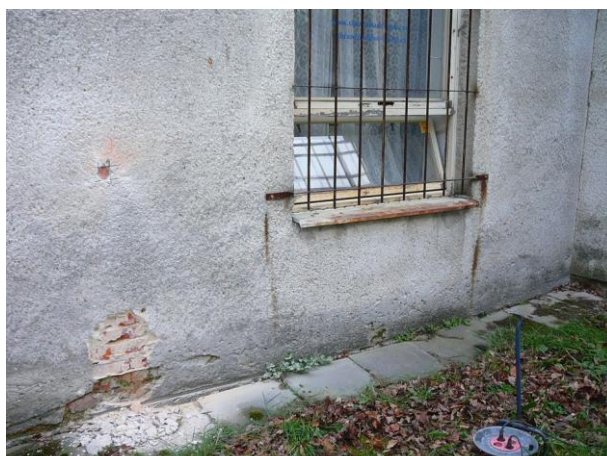
Vlevo dole je vidět dodatečně provedenou vodorovnou izolaci.

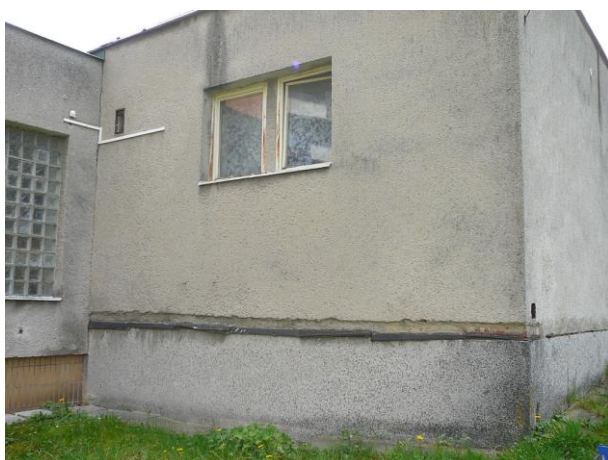
Objekt SO 002 z východní strany.

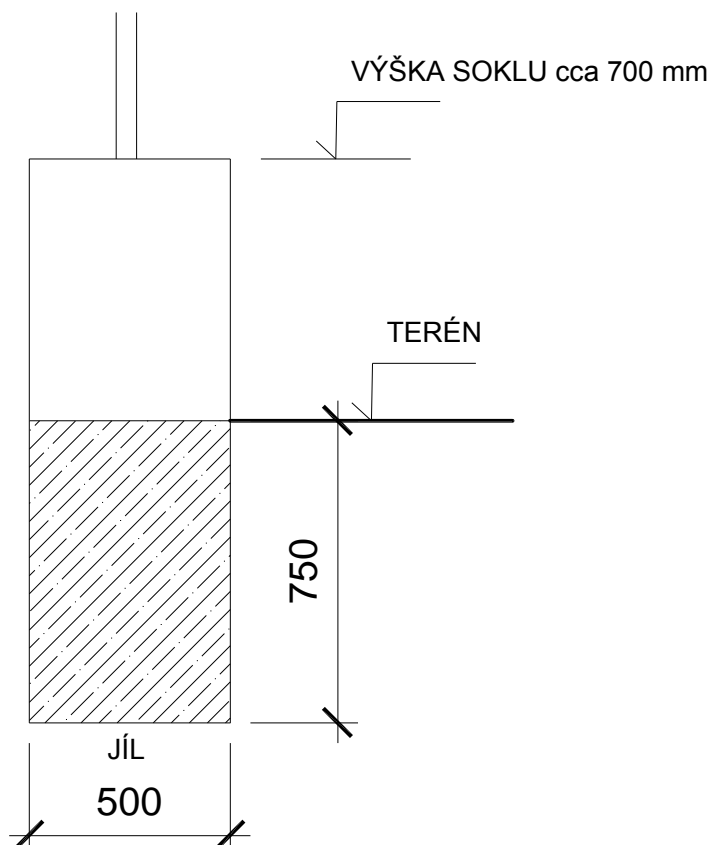
V sondě byla zjištěna hloubka založení 750 mm pod stávající terén. Základovou spáru tvoří rostlé jílovité podloží.

Základový pás je z betonu, výšky 750 mm, šířky 500 mm.

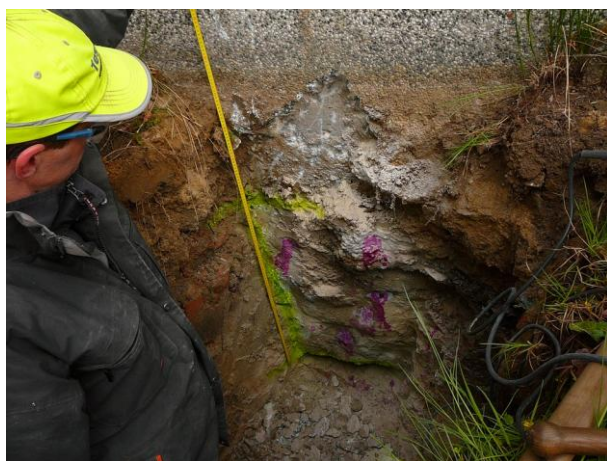
Sonda na základovou spáru.

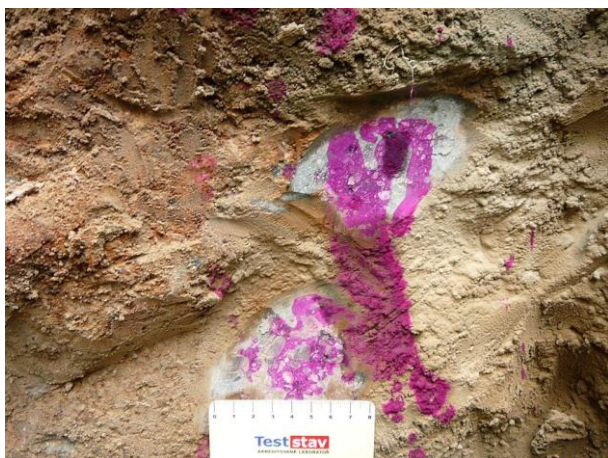
Před zkouškou pevnosti byla ještě ověřena hloubka karbonatace betonu. V tomto případě se prokázala nulová karbonatace, což se také předpokládalo, protože beton je chráněný před klimatickými vlivy uložením v dostatečné hloubce pod povrchem.

Pohled na vybroušená zkušební místa pro zkoušku pevnosti, fialová barva je po zkoušce karbonatace roztokem fenolftaleinu.

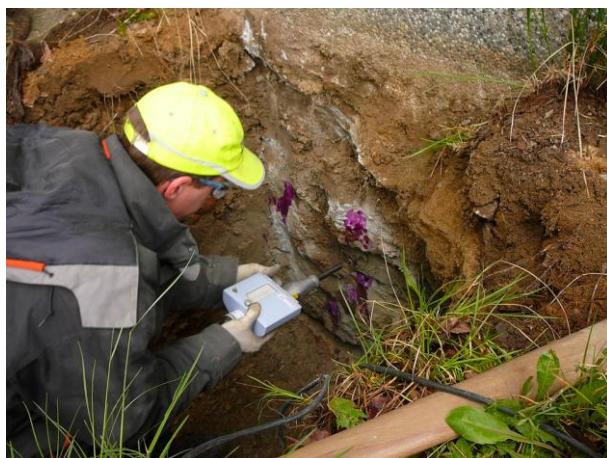
Naměřená pevnost betonu v tlaku s nezaručenou přesností byla 25 MPa. Podle normy ČSN ISO 13 822 byla vypočtena charakteristická pevnost betonu 19 MPa, což odpovídá pevnostní třídě betonu C12/15. Protokol číslo 0826/14 o této zkoušce je přílohou zprávy.

Nedestruktivní zkouška pevnosti betonu schmidtovým tvrdoměrem.

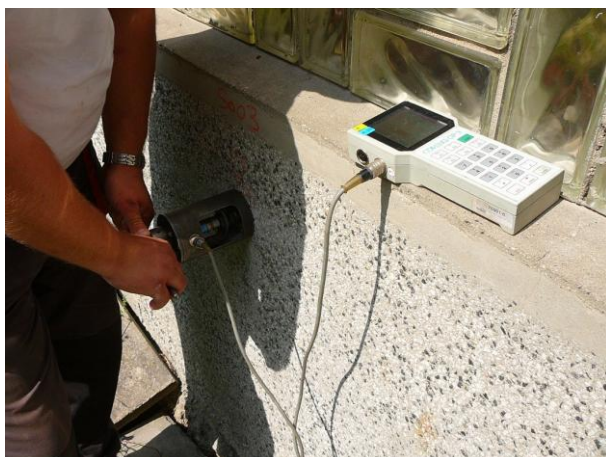
Odtrhy na jižní straně na soklové části.

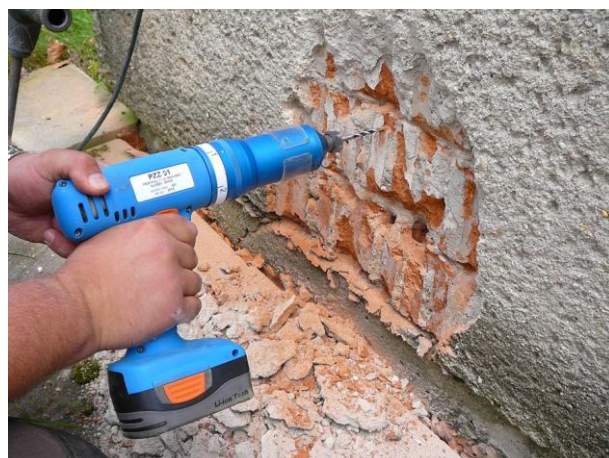
Označení sondy	Objekt	Umístění sondy	Pevnost zdiva
8	SO 003	1.NP severní strana	2,8 MPa

Zkouška pevnosti zdiva na severní zdi.

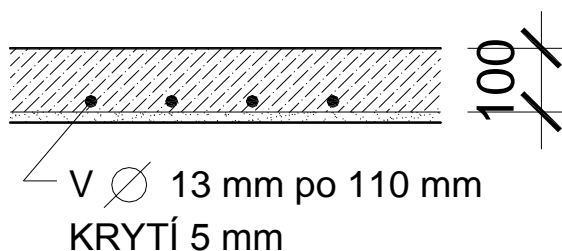
Dále byla zjištěna výztuž uprostřed rozpětí desky. Hlavní výztuž desky byla zjištěna v sekané sondě žebírková typu V průměru 13 mm ve vzdálenostech po 110 mm. Tloušťka krycí vrstvy byla přibližně 5 mm.

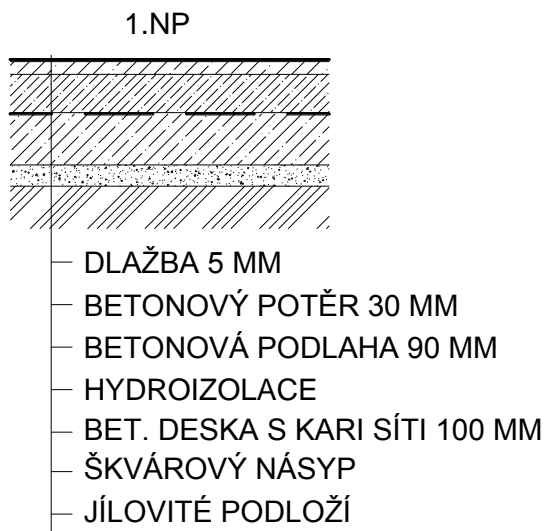
Skladba podlahy byla zjištěna sondou v místnosti číslo 103. Skladba je zřejmá ze schematického obrázku s popisem jednotlivých vrstev.

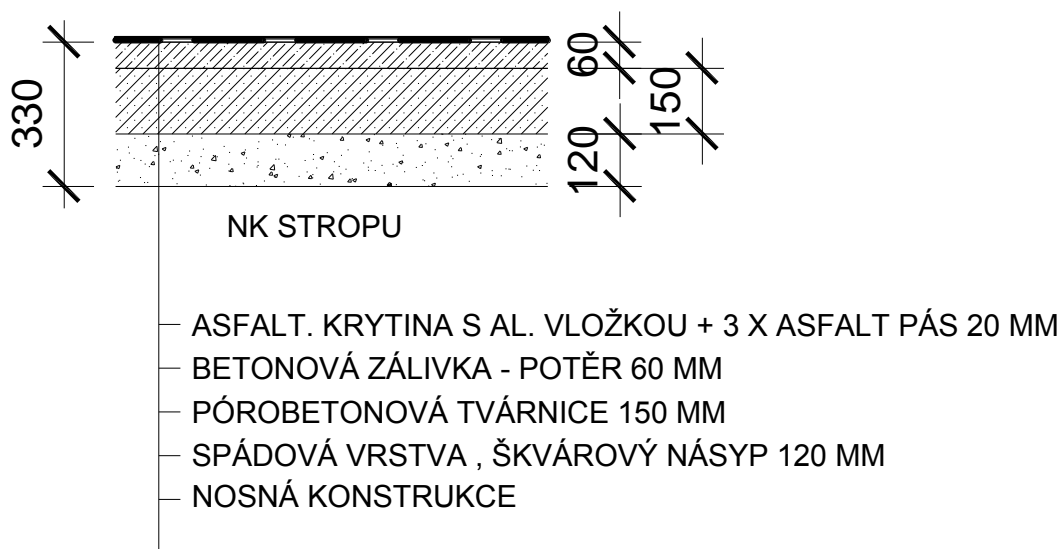
Skladba střechy byla zjištěna sondou v části nad chodbou. Na vedlejší části (nad příslušenstvím) předpokládáme stejnou skladbu. Sonda byla ihned po zdokumentování zapravena.

Byly zjištěny vlhkosti jednotlivých vrstev skladby: betonová zálivka 9,8%, pórobetonová tvárnice 33,3%, škvárový násyp 1,9%.

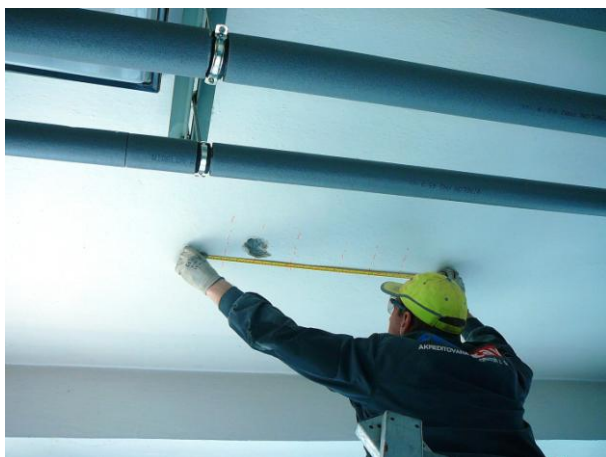
Měření vzdáleností mezi nosnou výztuží zjištěnou nedestruktivním způsobem.

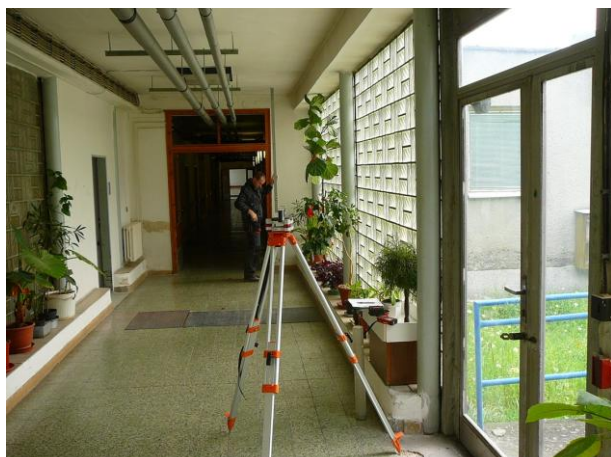
Měření bylo provedeno v místnosti číslo 104 ve třech profilech: Na začátku, uprostřed a na konci chodby. Největší hodnota 21 mm byla naměřena uprostřed chodby, na konci chodby směrem k objektu SO 001 byla naměřena hodnota 12 mm, na druhé straně směrem k objektu SO 002 byla naměřena hodnota 8 mm. Průměrná hodnota průhybu ŽB desky je 14 mm.

Měření průhybu stropní konstrukce.

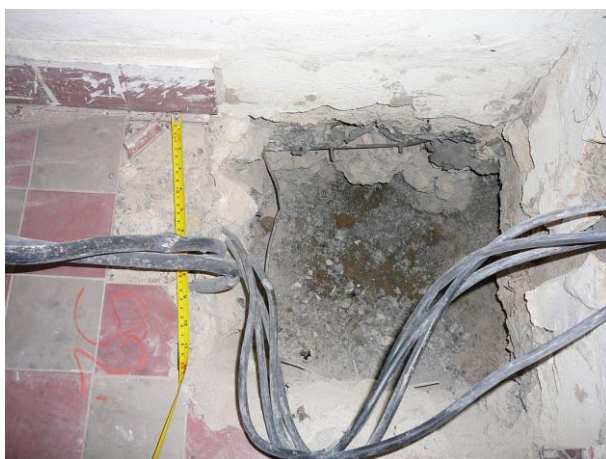
Sekaná sonda do podlahy v místnosti číslo 103.

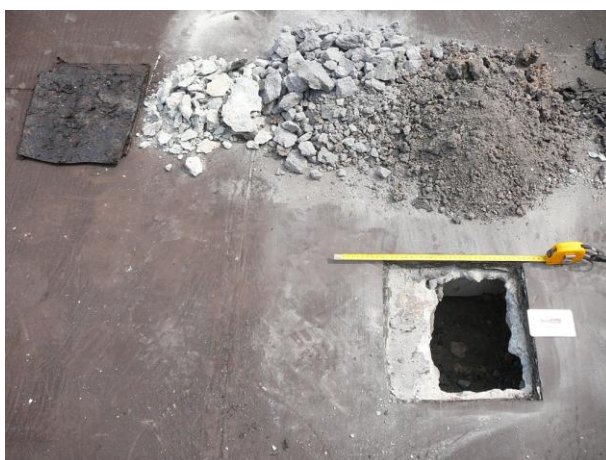
Sonda na střeše.

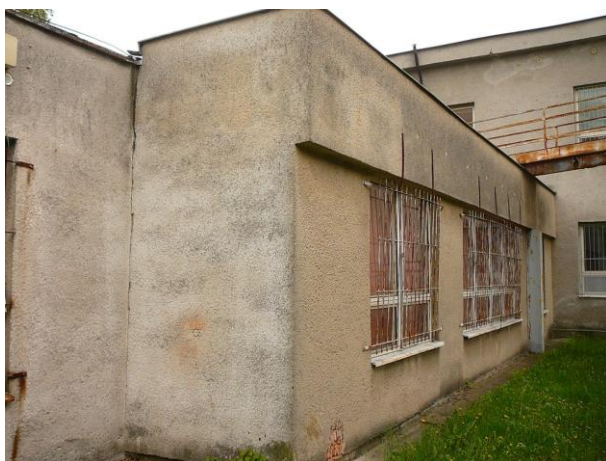
Vodorovná hydroizolace byla zjištěna jak uvnitř v sondě do podlahy, tak je také patrná z venkovní severní strany.

Pohled na objekt SO 003 ze severní strany.

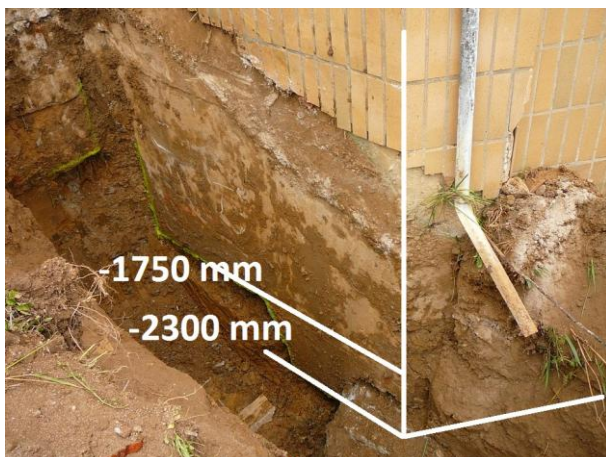
Vrtanou sondou ve vratovém otvoru v 1.PP byla ověřena existence základového pásu pod dodatečně vyzděnou stěnou, dnes tvořící obvodové zdivo podzemního podlaží. Původní základ byl tedy rozšířen. Hloubka byla ověřena z technických důvodů pouze do 50 cm, předpokládáme však stejnou hloubku založení jako u původního základu. Při průzkumu bylo také zjištěno, že před garážemi se pod vrstvou živice nacházejí betonové panely tloušťky 150mm.

Sonda provedená ze západní strany.

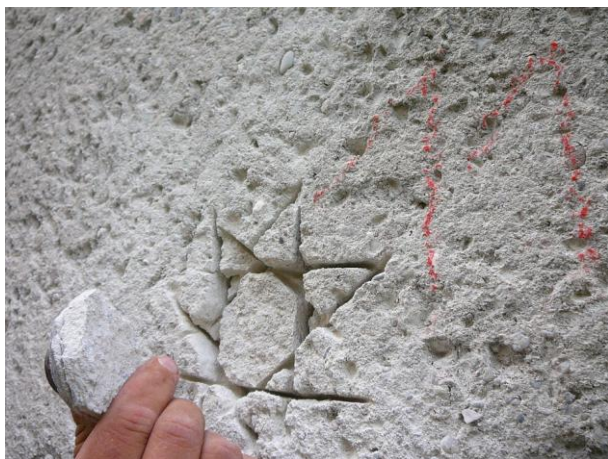
Číslo místa	Umístění	Přídržnost (MPa)	Poloha poruchy
6	1.NP jižní strana	0,010	A/B
10	1.NP východní strana	0,155	A/B
11	1.NP severní strana	0,462	B/C
12	1.NP severní strana	0,142	A

Zkušební místo 11 po odtrhové zkoušce.

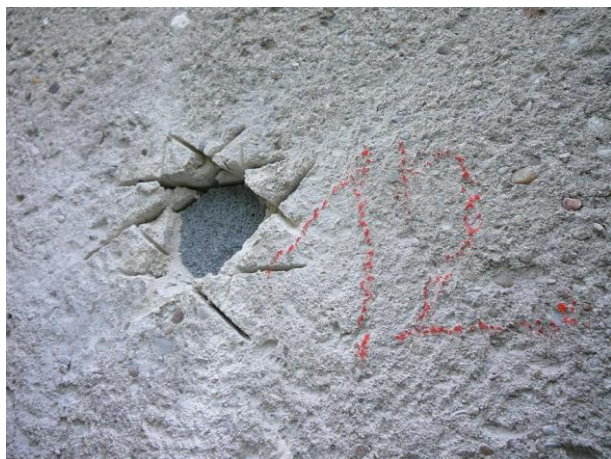
Zkušební místo 12 po odtrhové zkoušce.

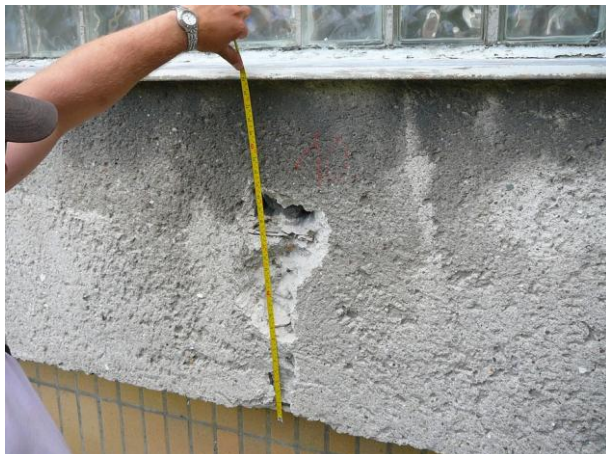
Situace na severní straně, parapetní zdivo je z pórobetonových tvárníc.

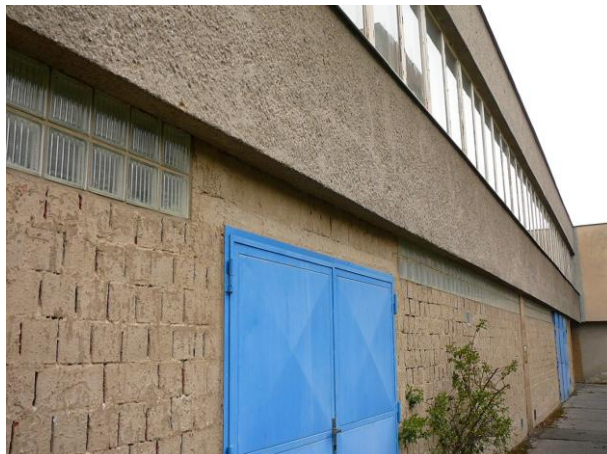
Spodní dozděná část z pálených cihel.

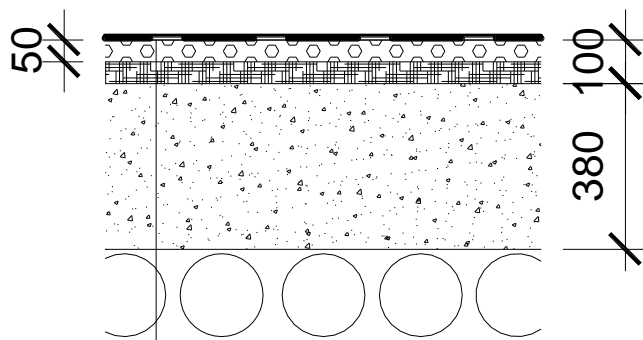
- ASFALT. KRYTINA S AL. VLOŽKOU + 2 X ASFALT PÁS 20 MM
- POLYSTYREN 50 MM
- HERAKLIT 50 MM
- SPÁDOVÁ VRSTVA , STRUSKOVÝ NÁSYP, FRAKCE 0/4 120 MM
- STROPNÍ DESKA 210 MM
- OMÍTKA 20 MM

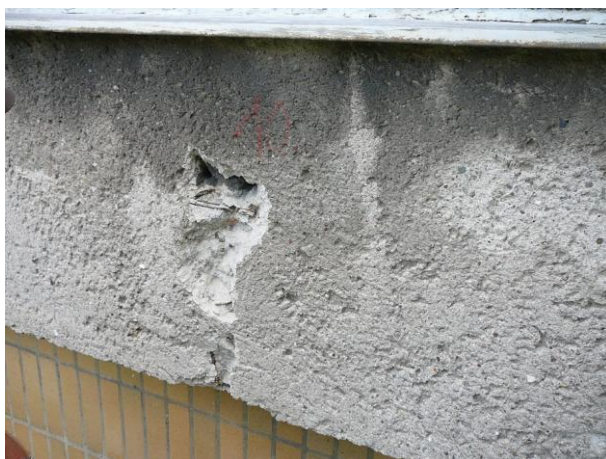
Při obnažení základových konstrukcí nebyla zjištěna svislá izolace. Vodorovná izolace byla objevena pouze u nepodsklepené části v sondě na severní stěně. Přes 1.PP žádná vlhkost nevzlíná, na krátké části severní straně hydroizolace zřejmě dosud funguje a tak nedochází k vadám podobným jako u vedlejších objektů. Tomu také pomáhá konstrukční řešení celého objektu a jeho zasazení do terénu.

Na betonové desce je provedená hydroizolační vrstva z asfaltového pásu, následuje pórobetonové zdivo.
