Administrativní budova UZSVM (Úřad pro zastupování státu ve věcech majetkových) při ulici M.R.Štefánika 1059/20 v Šumperku

Statický posudek

- ve věci:** doporučení na provedení nutných statickým úprav nosných konstrukcí v souvislosti s novým plánovaným využitím objektu Okresního úřadu v Šumperku.
- Objednavatel posudku:** PROMOS s.r.o., Nerudova 740/32, 78701 Šumperk, IČ 42766311
- Účel posudku:** Posouzení stavu nosných konstrukcí, vyhodnocení monitoringu.
- Zhotovitel posudku:** STATIKA Olomouc, s.r.o., Balbínova 374/11, 779 00 Olomouc
IČO 26823152, DIČ CZ26823152
- Posudek vypracoval:** Ing. Roman Koiš
Ing. Daniel Lemák, Ph.D.
- Datum vyhotovení:** 15.11.2011

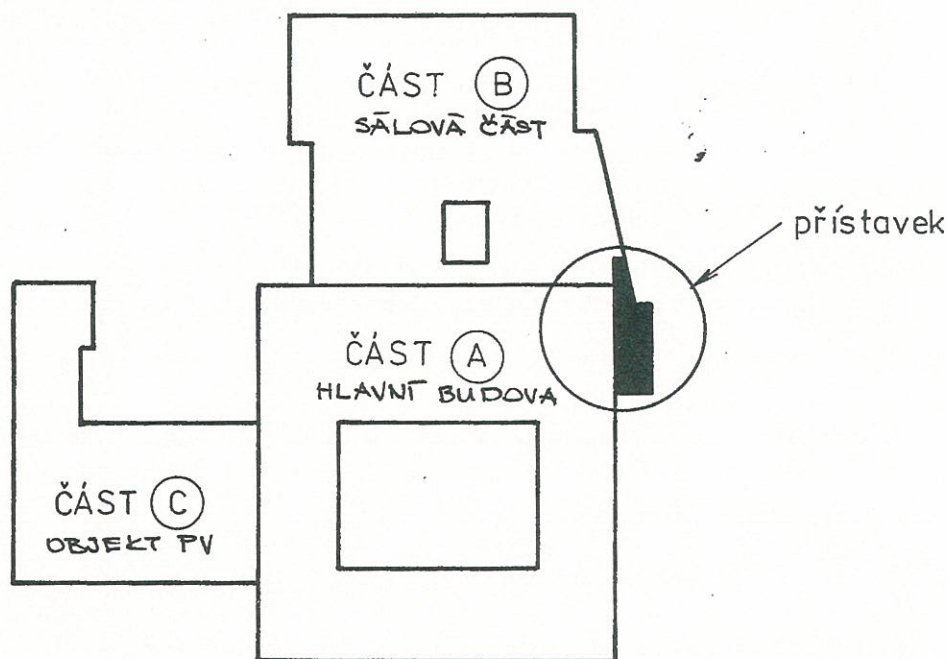
Obr. 1 – Schématické vyznačení jednotlivých objektů Oku Šumperk

- Objekt se skládá ze tří částí – 1) Hlavní budova, část A – pětipodlažní částečně podsklepená část, 2) Sálková část B a 3) Objekt politické výchovy (označení podle dokumentace z roku 1974 (dnes administrativa, garáže a zázemí), část C – přízemní objekty a 4) Přístavek.
