TABULKY REPASOVANÝCH PRVKŮ

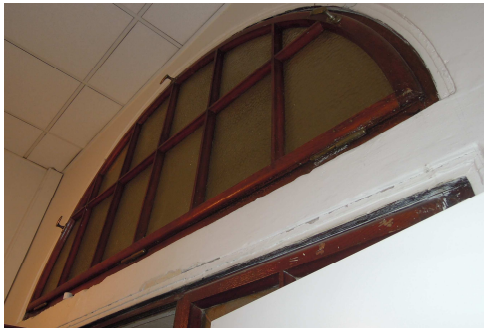
Označ.	SCHÉMA	Popis	I.NP	CELKEM
DR 01

<p>rozm.: 2040/2110 nutno zaměřit</p>	<p>repase prosklené stěny včetně půlkruhového nadsvětlíku</p> <p>prosklená stěna v rámu dělená na tři otvíravá křídla, prosklená každé křídlo třemi vodorovnými a jednou svislou příčí skleněná vitrážová výplň s mosaznými pásky půlkruhový nadsvětlík v rámu, vyklápěcí dělený na dvanáct polí, prosklený, zasklení sklo se vzorem</p> <p>provedení: dub mořeno do zlatavého odstínu polomat</p> <p>kování: okenní panty mosaz, okenní půloliva mosaz jazýčkový uzávěr</p> <p>celková repase dřevěné části: prověřit stav odstranit vrchní lak přebrousit popřípadě opravit poškozené části sjednotit barevnost nanést nový vrchní nátěr polyuteranový tvrzený lak polomat, pro vysokou zátěž</p> <p>kování: prověřit stav a funkci mosaz přeleštit</p>	1	1
