Půdorys 2.NP - stávající stav, bourání
M 1:50

Řešená část
objektu 2.NP

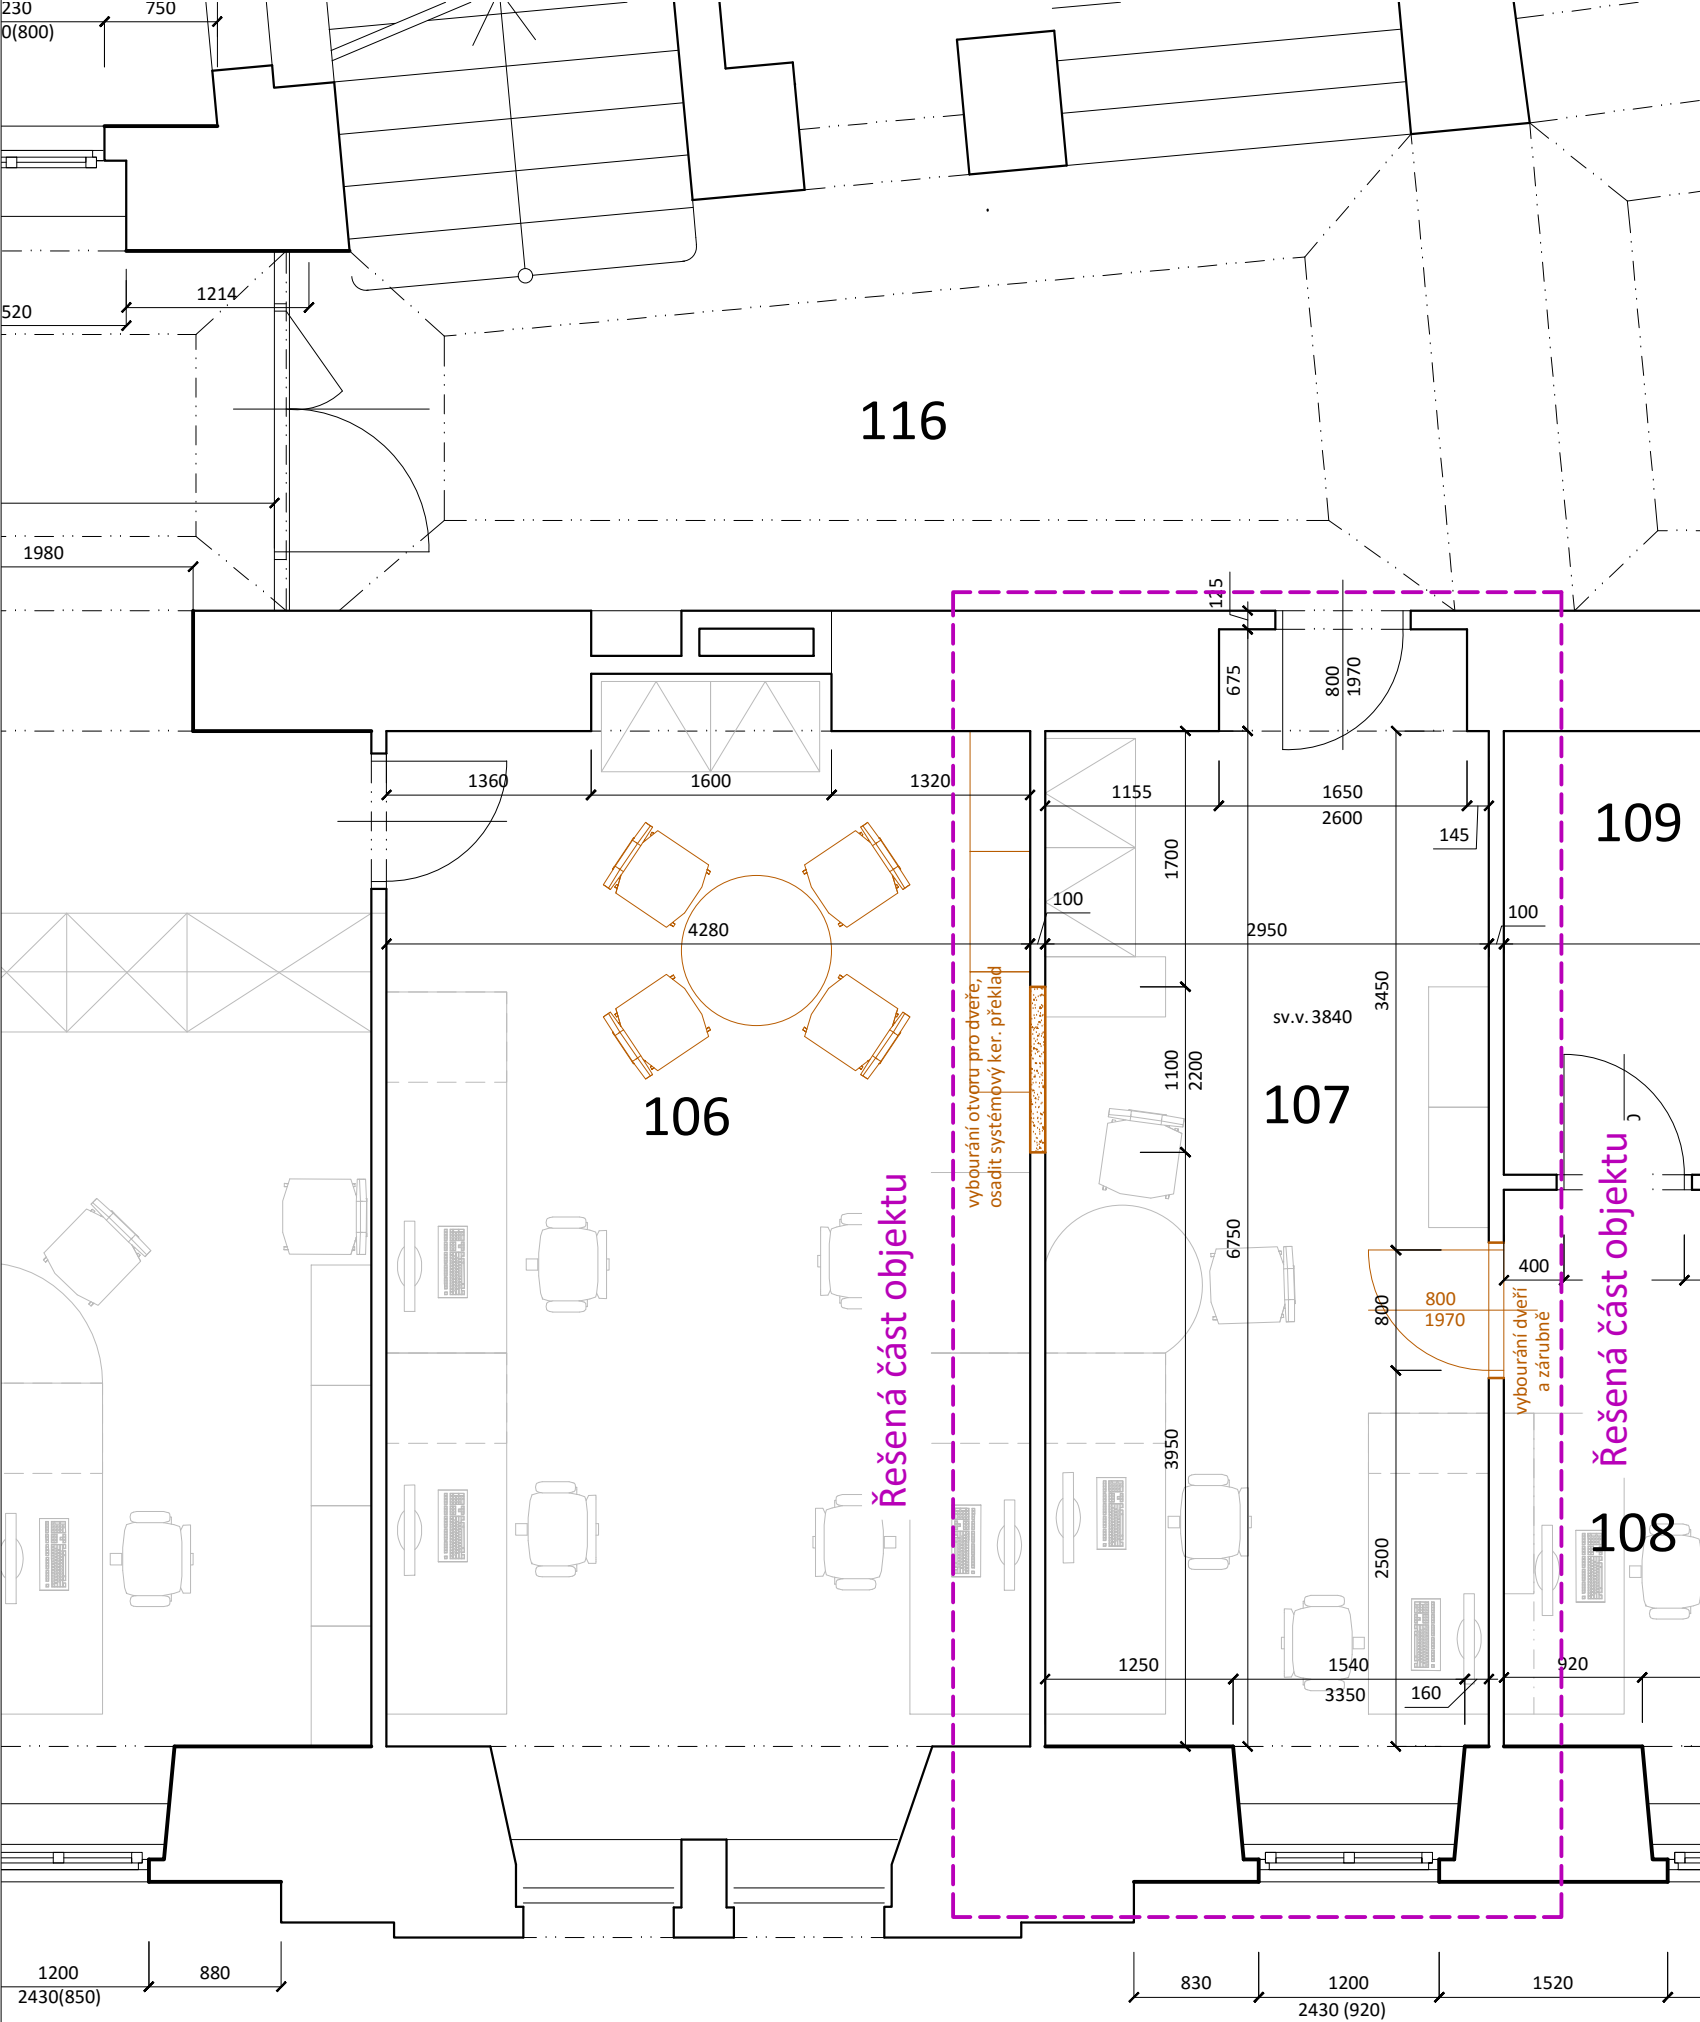
- stávající konstrukce
- bourané konstrukce

Jakékoliv nesrovnalosti konzultovat s projektantem.
Bude provedena demontáž části stávajícího nábytku a vybavení v klientském centru, vybavení bude uloženo na místo určené vedoucím pracovníkem OSSZ případně uloženo na skládku.
Bude proveden demontáž stávajícího kamerového systému.
V místech nově vyzdívaných příček budou doplněny ke stávající keramické dlažbě keramické soklíky.
V řešených prostorách budou oškrábány veškeré omítky, vyspraveny a nově vymalovány.
